## INFORME DE CONSERVACIÓN-RESTAURACIÓN

**Valencia, Marcela de  
San Sebastián atendido por Santa Irene (miniatura)**

Nº Inventario: 0455

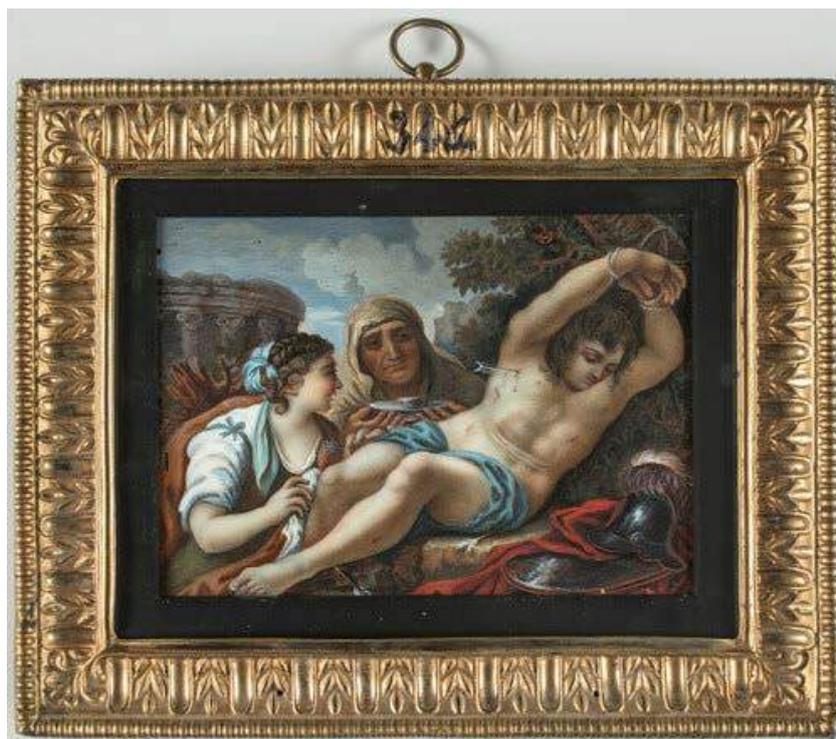
Suciedad superficial tanto de la obra como del marco y el vidrio de protección. Tanto la obra como el marco fueron restaurados en 1984 por Pedro Rodríguez Mostacero<sup>1</sup>, aunque se desconoce exactamente cuál fue el tratamiento realizado, además de la sustitución del vidrio de protección que se observa roto en una foto antigua de archivo (fig.1). La parte interior del vidrio, en contacto con la superficie pictórica está pintado imitando un *passe partout* negro y dorado. El soporte de marfil se encuentra encolado sobre un cartón, con un adhesivo reciente (tipo PVA).

La trasera de madera se encuentra desclavada y fijada con cinta de embalar. De la misma manera tanto el marfil como el vidrio y cartón forman un “paquete” sellado con cinta adhesiva de tipo celo

- Desmontaje de la obra del marco.
- Desmontaje del vidrio.
- Sustitución del vidrio (no original).
- Colocación de un *passe partout* de protección en cartón libre de ácido, coloreado en negro.
- Eliminación de elementos ajenos a la obra (cinta engomada tipo celo, anclajes traseros de montaje, cinta de embalar...)
- Limpieza química del marco de madera.
- Tratamiento de anoxia realizado en 2018. Protección preventiva del reverso del marco contra el ataque de xilófagos con Per-xil 10.
- Consolidación de grietas de la madera del marco.
- Barnizado de protección final del marco.
- Montaje de la obra en el marco mediante flechas de acero inoxidable.

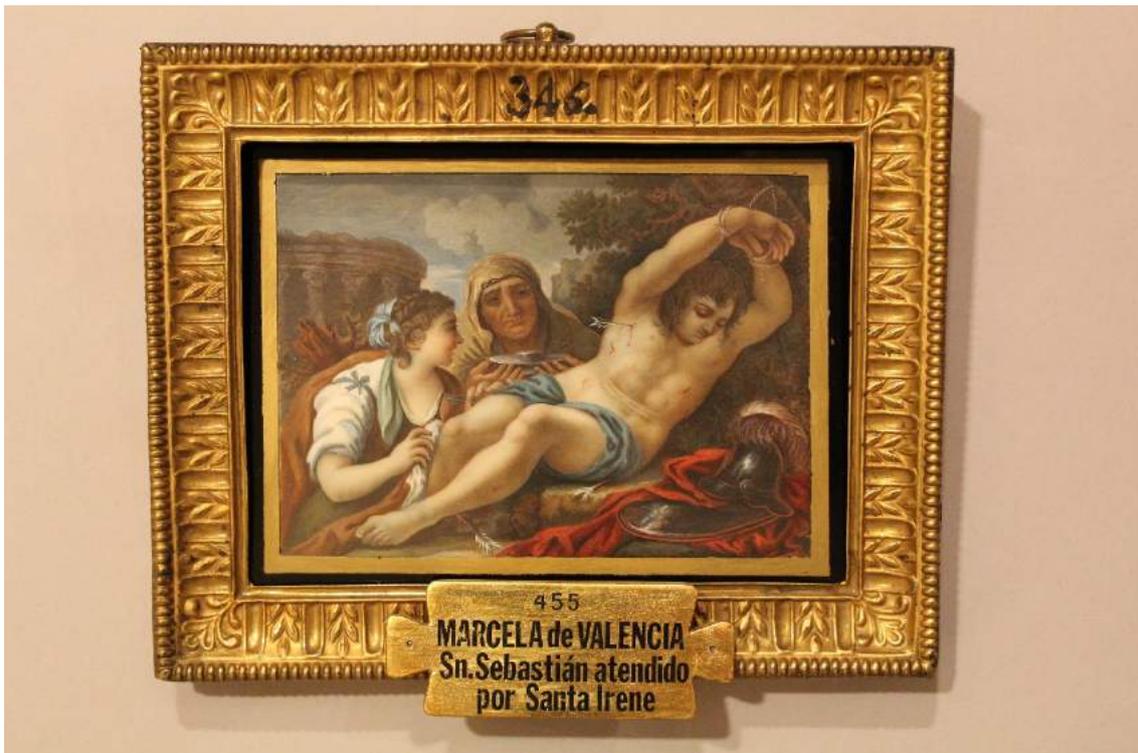
El marco de madera dorada también presenta suciedad superficial y pérdidas de oro.

Varios orificios en la trasera del marco indican antiguos sistemas de montaje. Algunos de ellos han ocasionado grietas en sentido longitudinal en la madera.
