## INFORME DE CONSERVACIÓN-RESTAURACIÓN

**González Velázquez y Tolosa, Cástor  
Santa Cecilia**

Nº Inventario: 0459

Técnica: Óleo sobre marfil

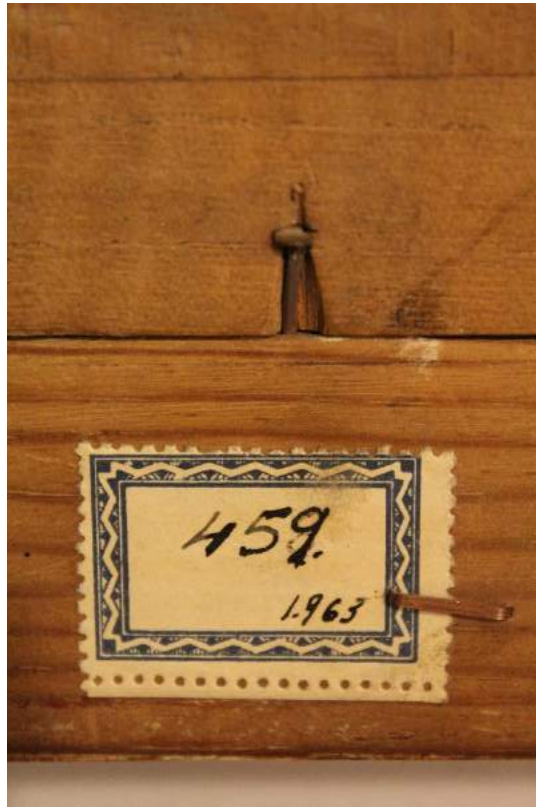
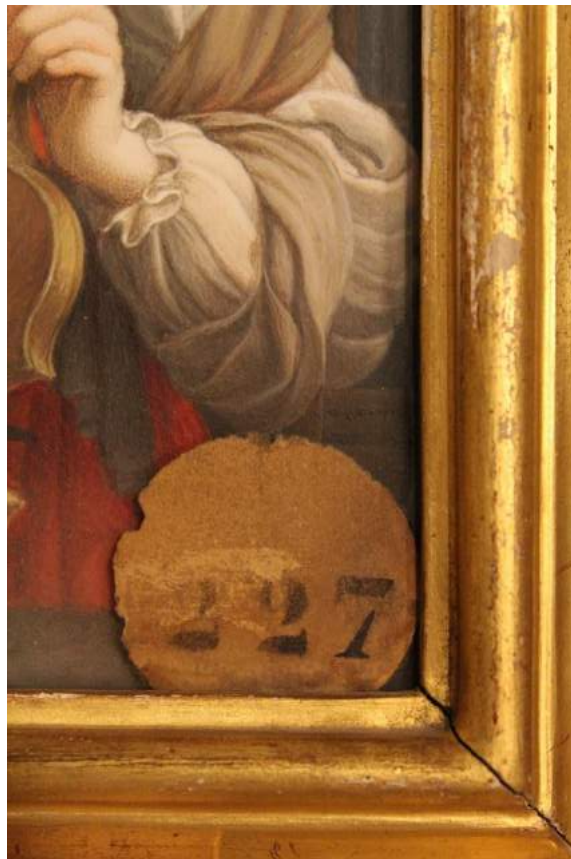
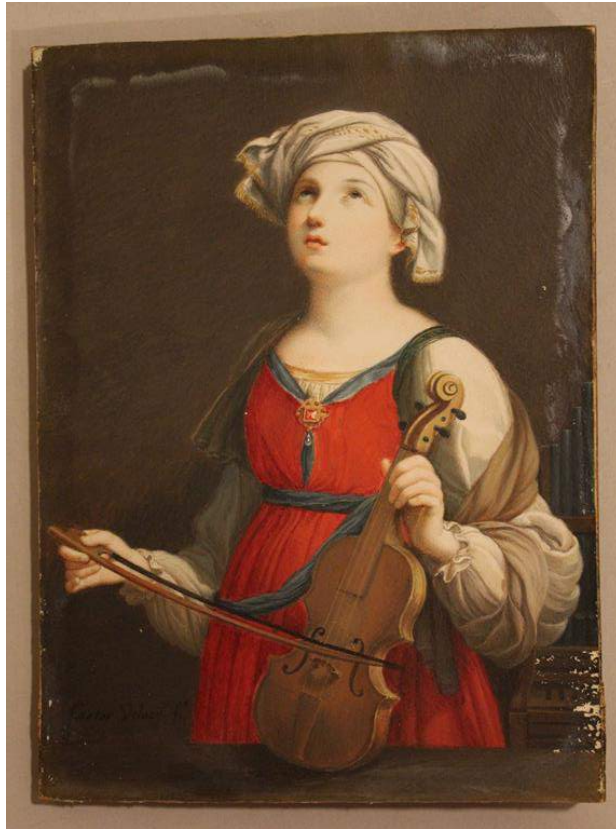
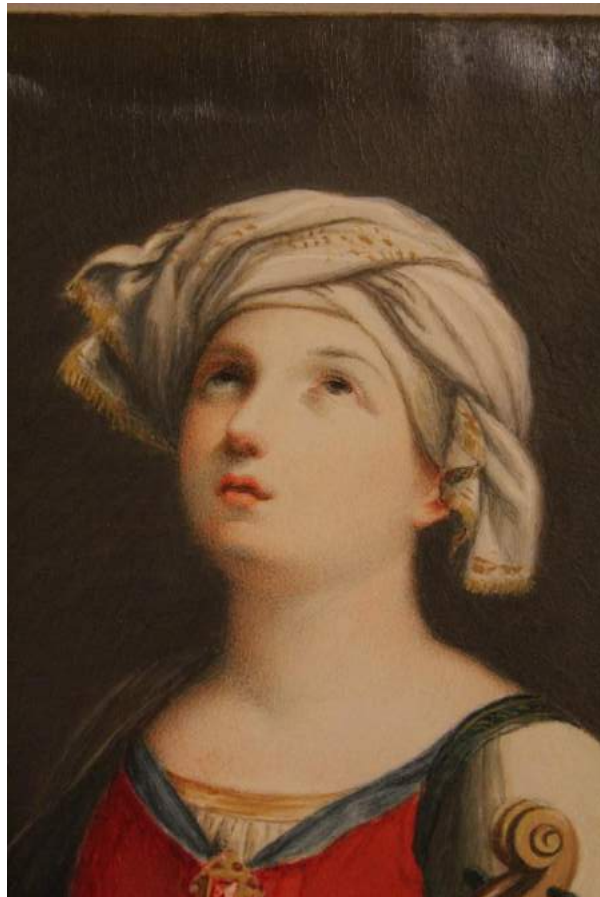
- Suciedad superficial tanto de la obra como del marco.
- Suciedad del vidrio de protección de la obra. Se trata de un vidrio soplado, original.
- El soporte de marfil se encuentra fragmentado en su esquina superior izquierda.

- La capa pictórica se encuentra craquelada, con poca adhesión al soporte en aquellas zonas de mayor densidad de pintura, donde se han llegado a producir pérdidas de policromía (esquina inferior derecha y perímetro). Perimetralmente se observan irisaciones en la capa pictórica que podrían determinar la presencia de óxido de plomo en la composición del vidrio. Es un deterioro de carácter irreversible.

- Desmontaje de la obra del marco.
- Desmontaje del vidrio.
- Limpieza del vidrio.
- Despegado químico-mecánico de la etiqueta del anverso del marco.
- Limpieza química del oro.
- Limpieza mecánica-química de la trasera del marco de madera. Eliminación de elementos ajenos (grapas y arandela).
- Protección preventiva del reverso del marco contra el ataque de xilófagos con Per-xil 10.
- Encolado del fragmento del soporte.
- Consolidación de la capa pictórica.
- Reintegración cromática de la capa pictórica.
- Estucado del marco.
- Reintegración cromática de las pérdidas de oro.
- Barnizado de protección final del marco.
- Encolado de la etiqueta de papel en el reverso.
- Montaje de la obra en el marco mediante flejes de acero inoxidable.

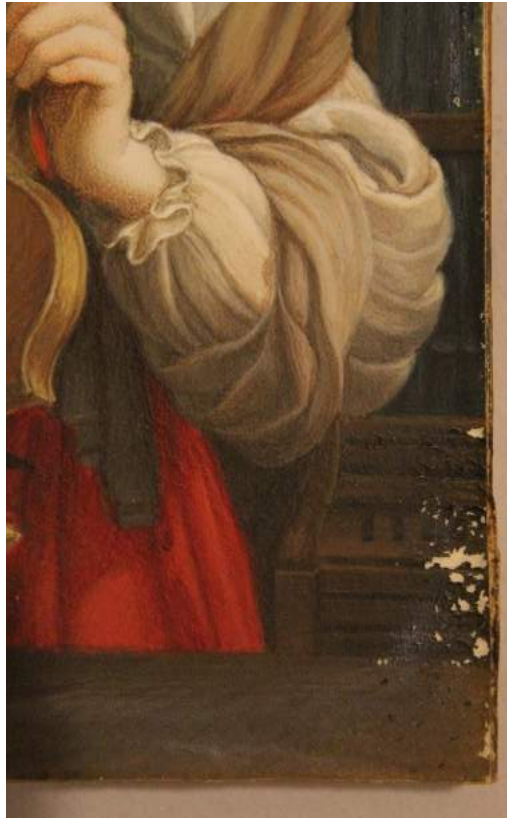
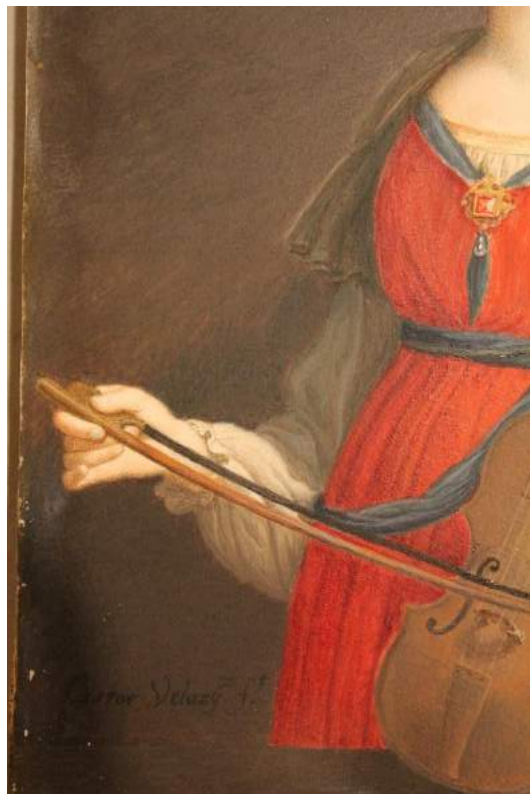
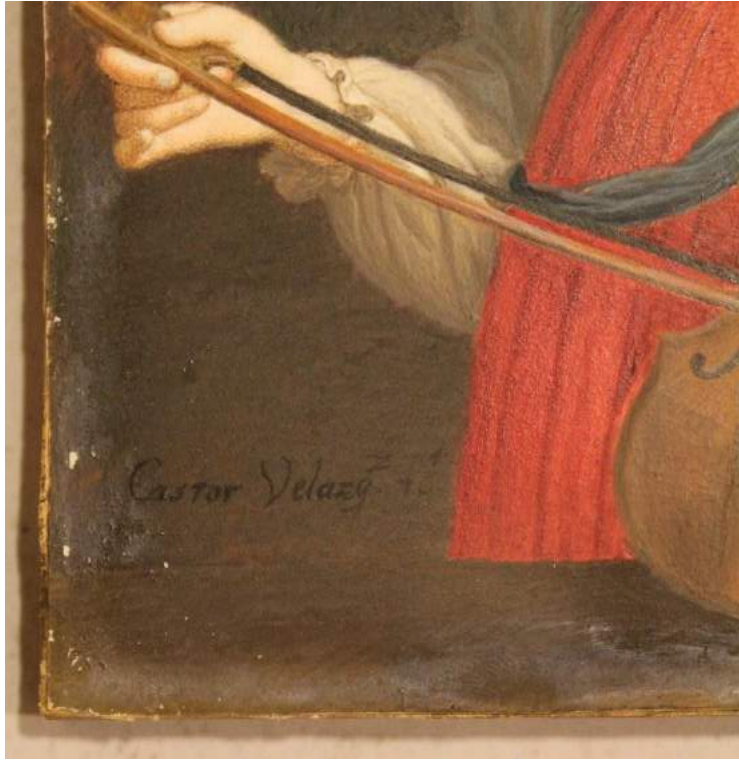
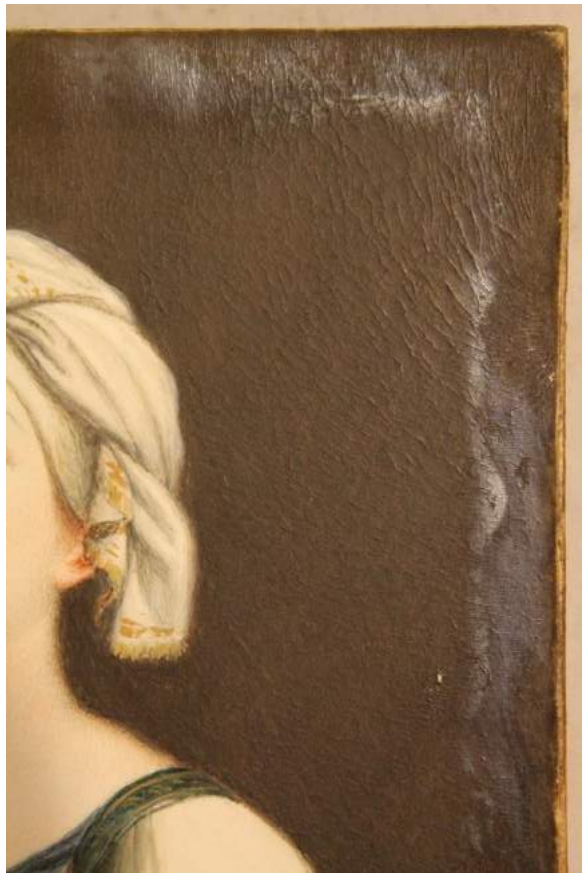
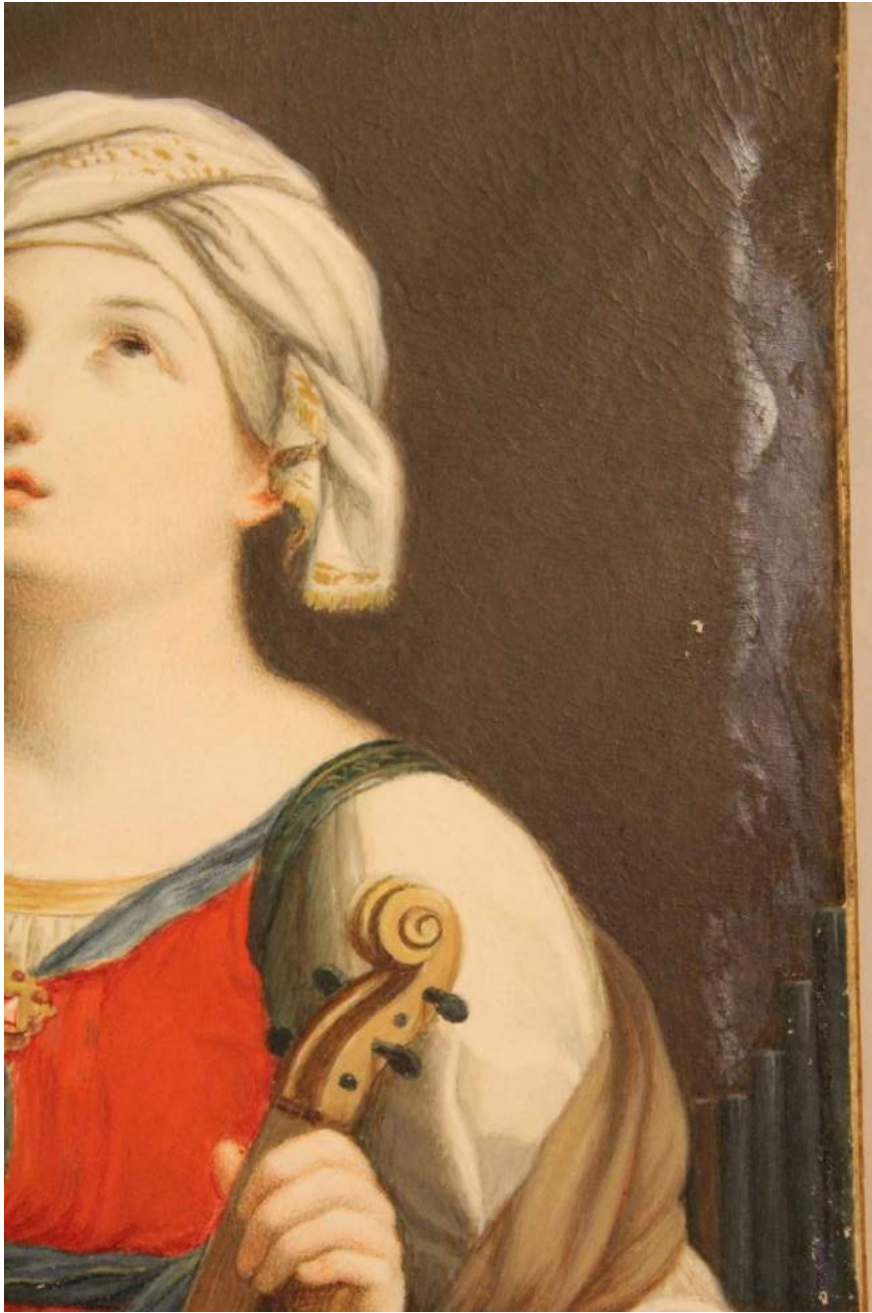
- El marco de madera dorada también presenta suciedad superficial, barniz ligeramente oxidado, desgastes, arañazos y pequeñas pérdidas puntuales. En la parte superior del anverso se aprecia una pequeña pérdida tanto de oro como de preparación causada por una arandela de montaje.
