INFORME DE CONSERVACIÓN-RESTAURACIÓN

Crespo, Asunción
Madrid, 1816 - 1885
(Copia de Zampieri, Domenico, Il Domenichino)
Cabeza de San Juan Bautista (miniatura)

Nº Inventario: 0462

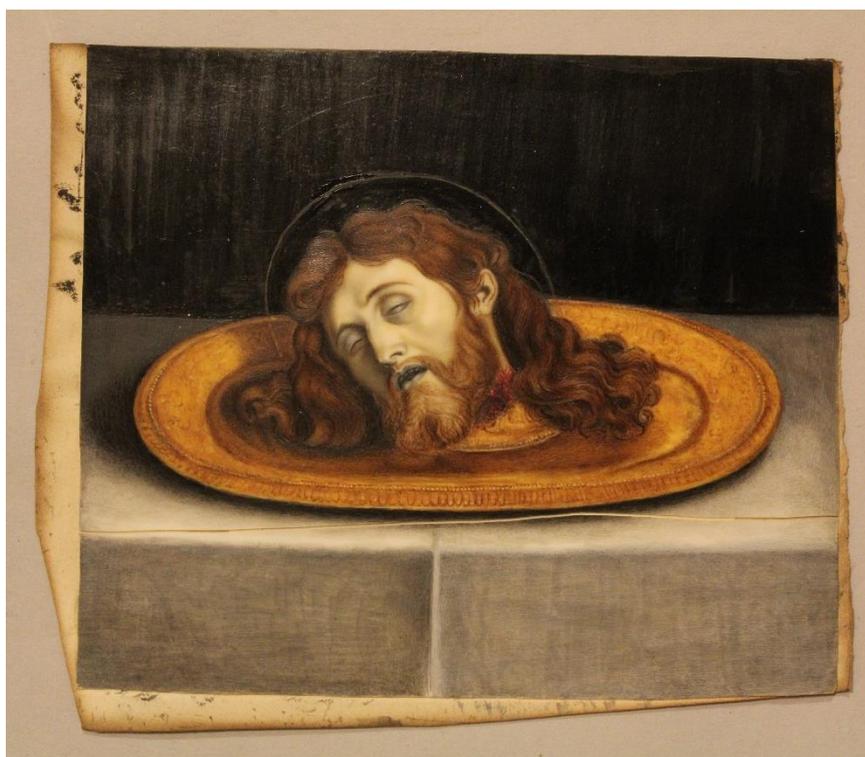
- Suciedad superficial tanto de la obra como del marco.
- Suciedad del vidrio de protección de la obra. Se trata de un vidrio soplado, original.
- El soporte de marfil, pintado al óleo, está montado sobre un cartón también original, como demuestran las pinceladas de óleo que presenta, iguales a las de la capa pictórica. Una fractura el sentido longitudinal recorre de izquierda a derecha el tercio inferior del soporte. Aun así, el estado de conservación general es bueno y esta lesión no llega a comprometer la estabilidad de la obra. Sobre el cartón encontramos un papel doblado y muy oxidado, a modo de capa de intervención entre la obra y la trasera de madera, fijada con clavos al marco.

- El marco de madera dorada también presenta suciedad superficial, así como pérdidas volumétricas de pequeño tamaño y desgastes en el oro. En la trasera se observan orificios de diferentes sistemas de anclaje, una arandela moderna colocada en alguna intervención anterior y la antigua, de latón, fracturada y perdida en parte.

- Desmontaje de la obra del marco.
- Desmontaje del vidrio.
- Limpieza del vidrio.
- Despegado químico-mecánico de la etiqueta circular del vidrio.
- Limpieza química del marco.
- Eliminación de la trasera del marco de las grapas y restos de papel.
- Protección preventiva del reverso del marco contra el ataque de xilófagos con Per-xil 10.
- Limpieza química y protección de los restos del sistema de anclaje antiguo.
- Estucado de las pérdidas del marco mediante un estuco de origen sintético.
- Reintegración cromática de las pérdidas de oro.
- Barnizado de protección final del marco.
- Nuevo encolado de la etiqueta de papel en el reverso.
- Montaje de la obra en el marco con flejes.
