RESTAURO  
**ALBAYALDE**

**VIRGEN CORONADA**  
**Nº INV: 491**  
 Nº de informe de restauración: 41

<b>REAL ACADEMIA DE BELLAS ARTES DE SAN FERNANDO</b>	Virgen coronada	
	<b>Autor:</b> Anónimo	<b>Época:</b> S-XVII
<b>Nº Inventario:</b> 491	<b>Fecha reconocimiento:</b> 25-7-2011 (Ángeles)	<b>Tipo de objeto:</b> OLEO SOBRE LIENZO
<b>Dimensiones:</b> Lienzo 68,5 x 52,5 cm		Marco dorado
<b>Etiquetas y números</b> Etiqueta con cenefa azul, referencia de Pérez Sánchez, 1963: 491 Etiqueta con ribete dorado: 316 Etiqueta de Azcárate: anónimo del S-XVII, nº inv: 491, Virgen Coronada En lápiz, en el reverso del marco 256

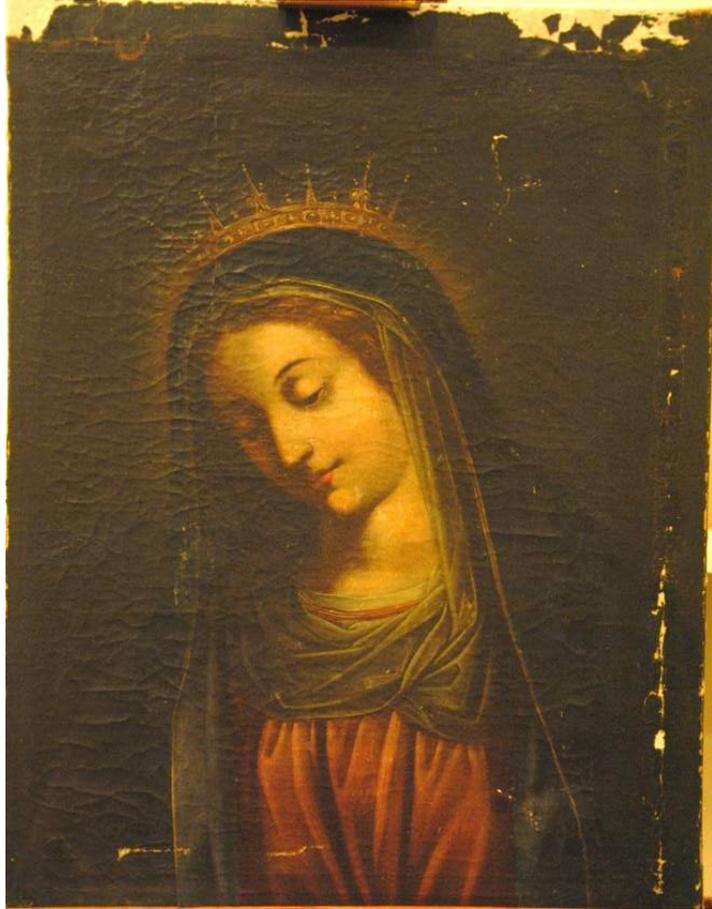
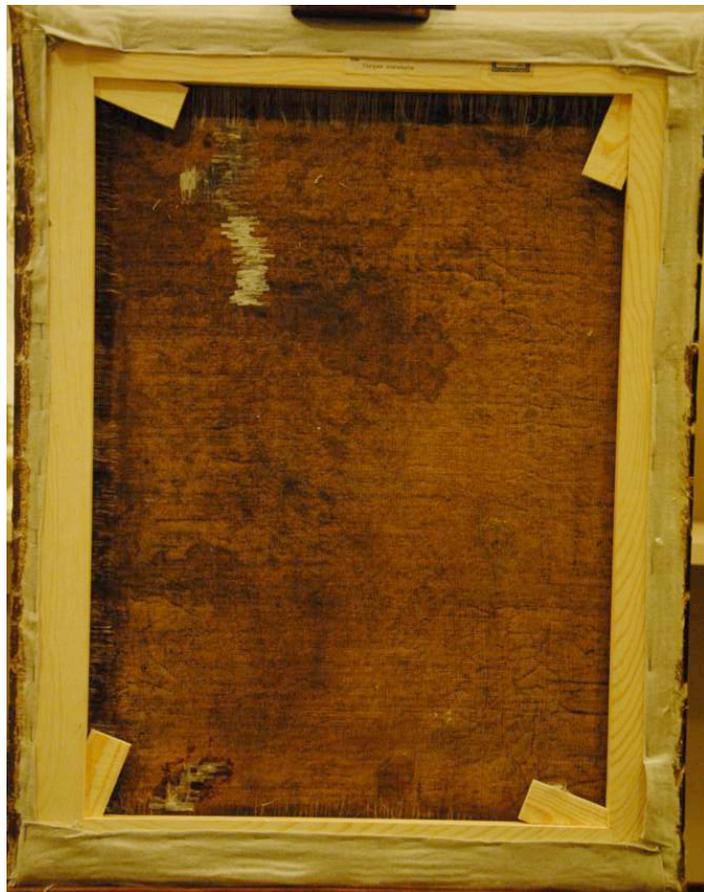
El lienzo presenta oxidación y acumulación de suciedad en el reverso por la contaminación ambiental. Depósitos de suciedad entre el bastidor y el lienzo que crea pequeñas deformaciones en la parte inferior del lienzo.

Presentaba dos parches y una banda de tensión en el lateral izquierdo adherido por una especie de cera roja.

Presentaba roturas del tejido en la parte inferior del lienzo.

Deformaciones, más acusadas en la zona perimetral de la rotura.

Deformaciones y marcas del bastidor en el anverso.

Desmontaje del bastidor una vez protegido con papel japonés Modelspan. Este estaba unido mediante tachuelas.

Limpieza de la suciedad del reverso mediante brocha seca y aspirador. Para la eliminación de depósitos de suciedad se eliminaron de forma mecánica ayudándose de espátulas.

Sentado de color y eliminación de deformaciones aplicando presión, calor y humedad.

Preparación del reverso del soporte para la colocación de bandas perimetrales de tensión. Para ello se utilizó "Tela de lino tipo Velázquez". Como adhesivo se utilizó BEVA FILM.

Se colocó un bastidor nuevo de pino de Soria, de cuñas y esquinas móviles, al que se le aplicó una mano preventiva de desinsectación PERXIL 10 de CTS.

El montaje del lienzo al bastidor se realizó con grapas de acero inoxidable.
