RESTAURO
ALBAYALDE

RETRATO DE APÓSTOL

Nº INV: 521

Nº de informe: 86

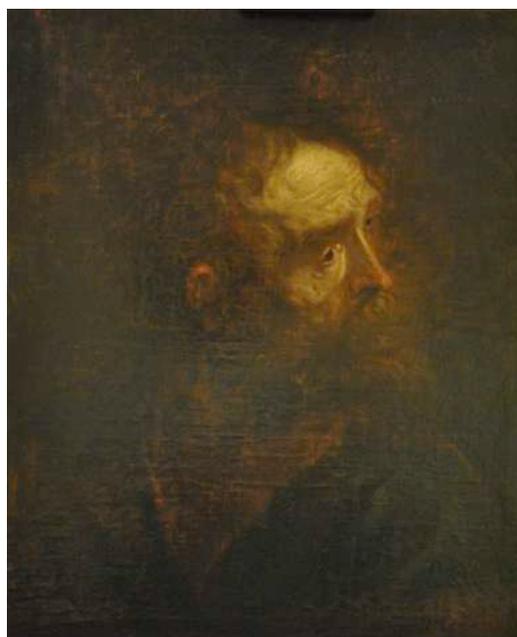
REAL ACADEMIA DE BELLAS ARTES DE SAN FERNANDO	Cabeza de un apóstol	
Nº Inventario: 521	Fecha reconocimiento: 4-9-2012 (Angeles)	Tipo de objeto: OLEO SOBRE LIENZO
Dimensiones: Lienzo 50,9 x 43 x 2,7 x 1,6 cm		Dimensiones: Marco 57,7 de ancho x cm.
<p>Etiquetas y números Nº inv 521 Anónimo flamenco S-XVIII Apóstol. Etiqueta con cenefa dorada: 307 Etiqueta de "Buena Vista": B^aV^a Etiqueta blanca moderna: C-19/702 Etiqueta con cenefa azul, referencia de Pérez Sánchez, 1964 : 521 Etiqueta redonda antigua: 434 Etiqueta cuadrada: 151 Restos de una etiqueta ilegible. En anverso marco, nº 71 (inv de 1802) En reverso de marco en tiza "capuchino"</p>		
Marco dorado posiblemente de la colección Godoy. Etiqueta de "Buena Vista".
