Nº Informe restauración: 32

**INFORME DE RESTAURACIÓN
 VISTA DE UN INTERIOR DE ARQUITECTURA
 Justo María de Velasco**

Museo: Real Academia de Bellas Artes de San Fernando

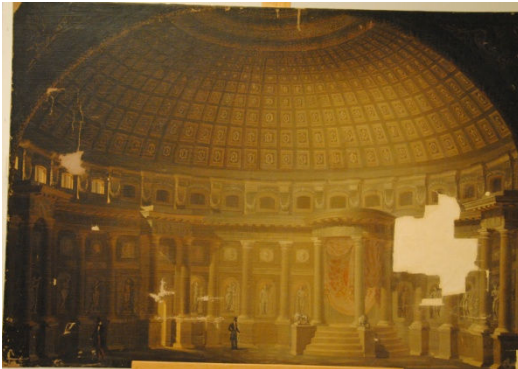
Bastidor de madera de pino, biselado y con travesaño central. Falta una de las cuñas (esquina inferior izquierda).

La tela presenta un alto grado de oxidación.

Deformaciones del soporte y falta de tensión debido a las roturas y a la pérdida de una de las cuñas.

El reverso del lienzo presenta una inscripción en tinta en la que se puede leer "*M^a de Velasco/1836.*". La inscripción no está completa debido a las importantes roturas que afectan al soporte.

Importantes roturas en la tela del soporte, algunas de ellas con pérdidas del mismo, de gran tamaño (lateral derecho, esquina inferior derecha, lateral izquierdo, esquina superior izquierda...).

Falta de adherencia de la preparación y capa pictórica.

Respecto a la capa pictórica esta presenta una capa superficial grasa por contaminación ambiental. Bajo esta capa aparece un barniz ligeramente oxidado.

Presenta gran cantidad de pequeñas pérdidas puntuales.
