**LA DOLOROSA AL PIE DE LA CRUZ**

**Nº INV: 595**

Nº de informe de restauración: 101

<b>REAL ACADEMIA DE BELLAS ARTES DE SAN FERNANDO</b>	La Dolorosa al pie de la cruz	
	Anónimo de finales del siglo XIX	
<b>Nº Inventario:</b> 595	<b>Fecha reconocimiento:</b> 19-10-2012 (Ángeles)	<b>Tipo de objeto:</b> OLEO SOBRE LIENZO
<b>Dimensiones:</b> Lienzo 80,4 x 36 cm		
<b>Etiquetas y números</b> Azcarate: nº inv. 595 Pérez Sánchez: nº inv. 595

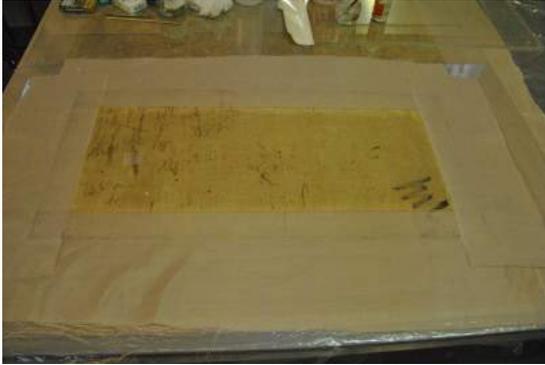
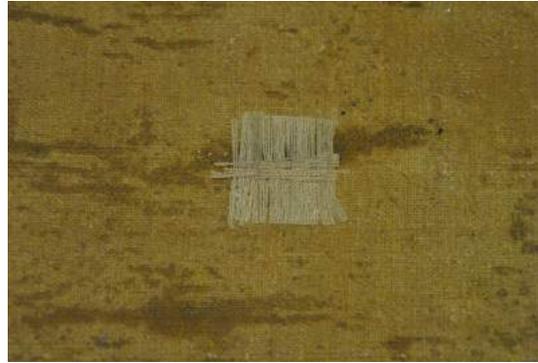
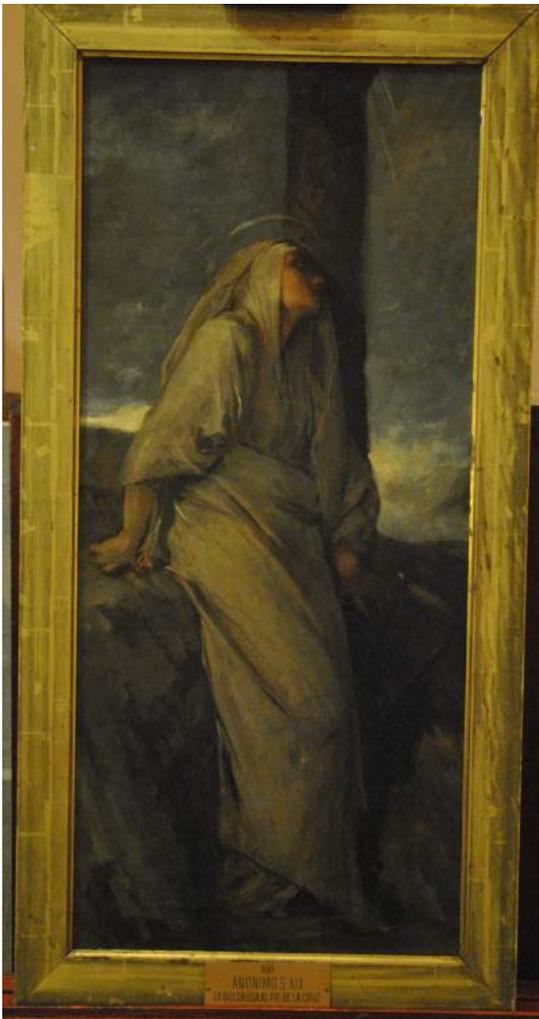
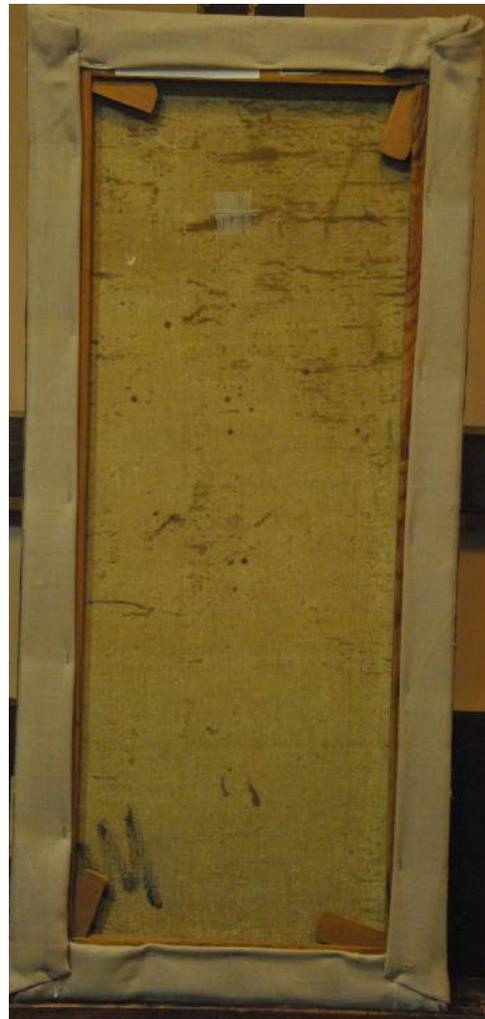
Deformaciones por falta de tensión.

Craquelados.

Pequeño desgarro con pérdida de soporte localizado encima de la cabeza de la Virgen.

Pequeño orificio con pérdida de capa pictórica.

Desencolado de todas la etiquetas para su posterior colocación en el reverso del bastidor.

Desmontaje del bastidor una vez protegido con papel japonés Modelspan. Este estaba unido mediante tachuelas.

Limpieza de la suciedad del reverso mediante brocha seca y aspirador. Para la eliminación de depósitos de suciedad se eliminaron de forma mecánica ayudándose de espátulas.

Sentado de color y eliminación de deformaciones aplicando presión, calor y humedad.

Preparación del reverso del soporte para la colocación de bandas perimetrales de tensión. Para ello se utilizó "Tela sintética Trevira, art. Ispra, grezzo 426, 100% poliéster e ignifuga" de CTS. Como adhesivo se utilizó BEVA FILM.

Sutura de las roturas de tejido mediante hilos con BEVA.

Se recuperó el bastidor para lo cual se llevó a cabo su limpieza con una solución de alcohol y agua templada. Se realizó una desinsectación preventiva con PERXIL 10 (CTS) y finalmente se biselaron todos los travesaños.

El montaje del lienzo al bastidor se realizó con grapas de acero inoxidable.

Se llevó a cabo el estucado de la pérdida puntual.  
Y protección final mediante barniz brillo sintético.
