**LA DOLOROSA AL PIE DE LA CRUZ**

**Nº INV: 595**

Nº de informe de restauración: 101

<b>REAL ACADEMIA DE BELLAS ARTES DE SAN FERNANDO</b>	La Dolorosa al pie de la cruz	
	Anónimo de finales del siglo XIX	
<b>Nº Inventario:</b> 595	<b>Fecha reconocimiento:</b> 19-10-2012 (Ángeles)	<b>Tipo de objeto:</b> OLEO SOBRE LIENZO
<b>Dimensiones:</b> Lienzo 80,4 x 36 cm		
<b>Etiquetas y números</b> Azcarate: nº inv. 595 Pérez Sánchez: nº inv. 595

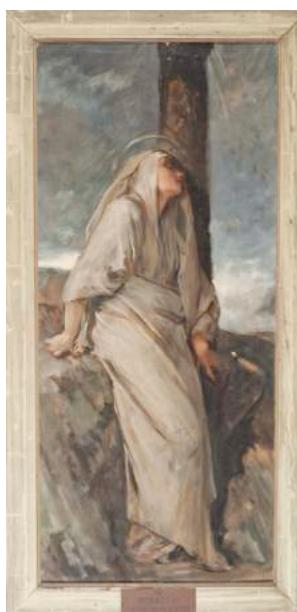
Deformaciones por falta de tensión.

Craquelados.

Pequeño desgarro con pérdida de soporte localizado encima de la cabeza de la Virgen.

Pequeño orificio con pérdida de capa pictórica.

El lienzo está colocado al bastidor mediante tachuelas.

En la parte superior al no tener tela suficiente, las tachuelas están colocadas en el anverso.

Desencolado de todas la etiquetas para su posterior colocación en el reverso del bastidor.

Desmontaje del bastidor una vez protegido con papel japonés Modelspan. Este estaba unido mediante tachuelas.

Limpieza de la suciedad del reverso mediante brocha seca y aspirador. Para la eliminación de depósitos de suciedad se eliminaron de forma mecánica ayudándose de espátulas.

Sentado de color y eliminación de deformaciones aplicando presión, calor y humedad.

Preparación del reverso del soporte para la colocación de bandas perimetrales de tensión. Para ello se utilizó "Tela sintética Trevira, art. Ispra, grezzo 426, 100% poliéster e ignifuga" de CTS. Como adhesivo se utilizó BEVA FILM.

Sutura de las roturas de tejido mediante hilos con BEVA.
