Nº Informe restauración: 11

**INFORME DE RESTAURACIÓN**  
**RETRATO DE MAGALLANES**  
**ANÓNIMO**

<b>REAL ACADEMIA DE BELLAS ARTES DE SAN FERNANDO</b>	<b>Retrato de Magallanes</b>	
<b>Nº Inventario:</b> 0614	<b>Fecha reconocimiento:</b> 7/12/11	<b>Técnica:</b> Óleo sobre tabla
<b>Dimensiones:</b> 57x46cm	<b>Procedencia:</b> Colección Godoy	
<b>Datación:</b> S. XVI

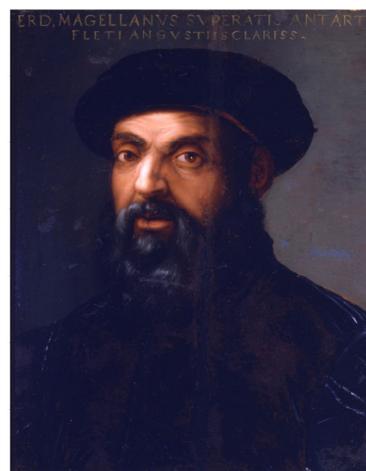
En la zona superior de la obra se encuentra una inscripción:  
 "FERD. MAGELLANUS SUPERATIS ANTARTICI/FLETI ANGUSTIIS CLARISS"

En el reverso de la obra se advierte un embarrotado doble paralelo en sentido horizontal, reciente. Este embarrotado mantiene la tabla estable en lo que se refiere al soporte, aunque se observan algunas pérdidas de madera rellenas con estuco rojo.

En el reverso de la obra también se perciben tres manchas provocadas por quemaduras y en la parte superior otra causada por humedad.

Presenta en la zona central de la obra pequeñas craqueladuras compatibles con una lesión formada por la exposición a una fuente de calor, esto unido a las marcas encontradas en el reverso de la obra denota que en el pasado la tabla sufrió daños en un incendio.
