Nº Informe de restauración: 37

**INFORME DE RESTAURACIÓN  
 LA VIRGEN CON SAN FRANCISCO  
 Copia de Aníbal Carracci**

<b>Museo:</b> Real Academia de Bellas Artes de San Fernando

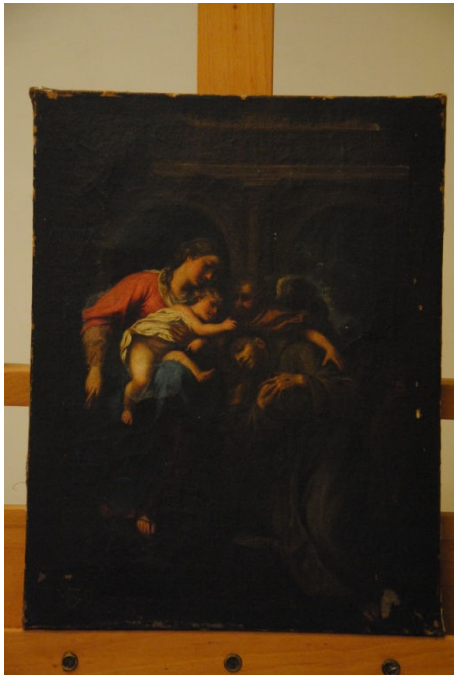
La tela presenta importantes deformaciones, falta de tensión y un alto grado de oxidación.

Pequeña rotura del soporte en el lateral izquierdo (coincide con la marca del bastidor).

El bastidor se marca por el anverso de la obra.

Craquelados generalizados de la capa pictórica y preparación, con riesgo de desprendimiento.

La capa pictórica presenta una capa superficial grasa por contaminación ambiental. Bajo esta capa aparece un barniz fuertemente oxidado.

Pequeñas pérdidas puntuales de pintura en el lateral derecho y en ambas esquinas inferiores (en las zonas de las etiquetas) causadas probablemente al intentar quitar éstas.

- Documentación fotográfica del estado de conservación.
- Desmontaje del marco.
- Empapelado de la obra.
- Desmontaje de la obra del bastidor.
- Eliminación de las deformaciones del soporte.
- Sentado de color.
- Sutura de pequeñas roturas de la tela.
- Colocación de bandas de tensión perimetrales para favorecer el tensado de la obra en el bastidor.

- Sustitución del bastidor por uno nuevo biselado y con cuñas de tensión.
- Desinsectación preventiva contra el ataque de xilófagos del bastidor.
- Montaje de la obra en su bastidor.
- Desempapelado de la superficie pictórica.
- Barnizado de protección.
