INFORME DE CONSERVACIÓN-RESTAURACIÓN

Udías y González, José
Retrato de señora (miniatura)

Nº Inventario: 0822

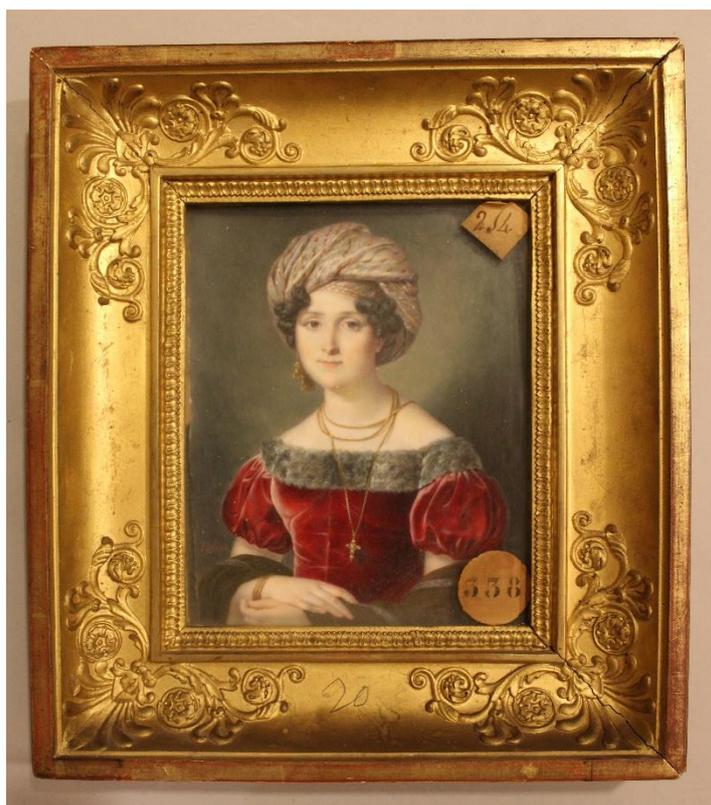
- Suciedad superficial tanto de la obra como del marco y el vidrio de protección. Sobre el vidrio se encuentran encoladas dos etiquetas de papel con antiguos números de inventario.

- El soporte de marfil, pintado al óleo, está montado sobre un cartón que, como se puede observar en la imagen, utiliza el artista para probar el color (parte inferior). El resto de los márgenes del cartón igualan el color del fondo y evitan que el corte desigual del marfil pueda verse tras el enmarcado. Sobre el cartón la superficie pictórica se encuentra craquelada.
