INFORME DE CONSERVACIÓN-RESTAURACIÓN

Mélignan de Trignan, Joseph Louis de

Retrato de dama

Nº Inventario: 0825

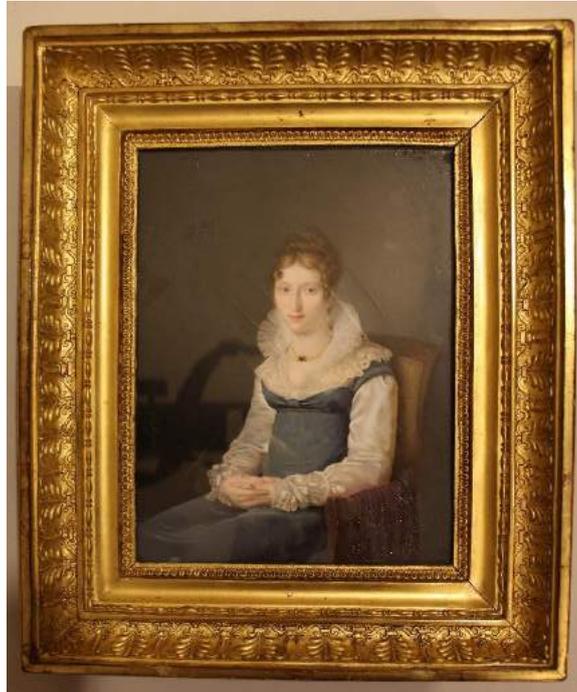
- Suciedad superficial tanto de la obra como del marco y el vidrio de protección.
- Sobre el vidrio se encuentran encoladas dos etiquetas de papel con antiguos números de inventario.

- El soporte es de papel, excepto en cara y manos, donde el artista lo sustituye por marfil, posiblemente para conseguir más luminosidad y transparencia en las carnaciones. Estas pequeñas láminas de marfil se encuentran deformadas y levantadas por los bordes. Asimismo, y debido a las deformaciones citadas, las finas vetas se aprecian por el anverso. Estos levantamientos del marfil han sido repintados en alguna ocasión.
Está montado sobre un cartón gris.

- La obra ya ha sido desmontada en alguna intervención anterior no documentada. Como se observa en las imágenes, el montaje original consistía en retazos de un papel impreso y manuscrito encolado mediante un adhesivo orgánico (tipo cola fuerte) al marco. Posteriormente se añadió un papel engomado.

- La superficie pictórica se encuentra craquelada en aquellas zonas donde el grosor de la pintura es mayor, como es el caso de la esquina inferior derecha y la parte superior. Es aquí donde se han producido pérdidas puntuales de policromía. También se pueden apreciar desgastes de pintura en el fondo y parte inferior, en este caso por presencia de humedad.
