**SAN CAYETANO**

Nº de informe de restauración: 50

<b>REAL ACADEMIA DE BELLAS ARTES DE SAN FERNANDO</b>	SAN CAYETANO	
	Autor: Anónimo	
<b>Nº Inventario:</b> sin inventariar	<b>Fecha reconocimiento:</b> 15-10-2011 (Ángeles)	<b>Tipo de objeto:</b> OLEO SOBRE LIENZO
<b>Dimensiones:</b> Lienzo 136 x 98 cm		
<b>Etiquetas y números</b> En tiza blanca: nº 92 Etiqueta en el anverso 674

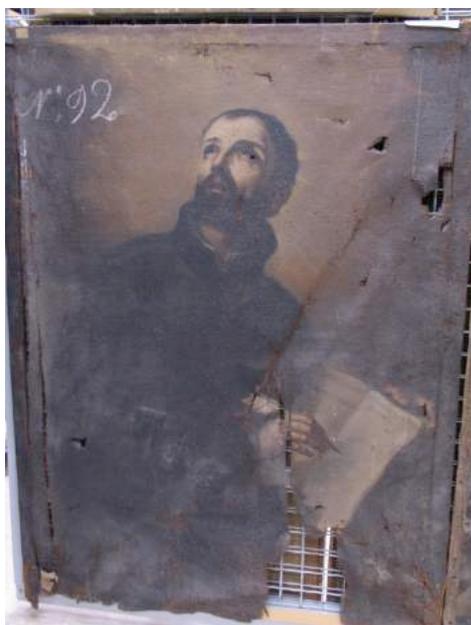
Bastidor fijo de madera de pino, sin biselar. Faltaba travesaño inferior que había sido sustituido en alguna intervención posterior por un listón de madera de pino claveteado.

El bastidor se marcaba en la superficie pictórica debido evidentemente a la falta de tensión que sufría la tela. Esta además estaba desclavada en su parte inferior.

La tela es de trama muy abierta y muy frágil por la oxidación que sufre esta.

Respecto a la capa pictórica esta presenta una capa superficial grasa debido a la contaminación ambiental. Baso esta aparece un barniz muy oxidado.

Presenta grandes pérdidas de soporte, con desgarros y roturas de gran importancia.

En el reverso se apreciaba una gran cantidad de parches.

Sufría una descohesión entre capa de preparación y capa pictórica.
