Nº Informe restauración: 119

**INFORME DE RESTAURACIÓN
 SAN ELOY**

REAL ACADEMIA DE BELLAS ARTES DE SAN FERNANDO	San Eloy	
Nº Inventario: 136	Fecha reconocimiento: 8/1/2014	Tipo de objeto: OLEO SOBRE LIENZO
Dimensiones: Con bastidor antiguo: 110,5 x167,5 cm Lienzo 109,5 x 165,5 cm.		Nº inv. Del bastidor: C/2/p618
Números de inventario en anverso de la obra: Nº Etiquetas anverso: 398 almacén Romboidal: la tiene pero sin poder identificar Sello dentado 672 Referencia de Pérez Sánchez 136, Inventario Azcárate 1422, madrileño mitad del S-XVI Anónimo Tiza blanca: Nº 3, 12

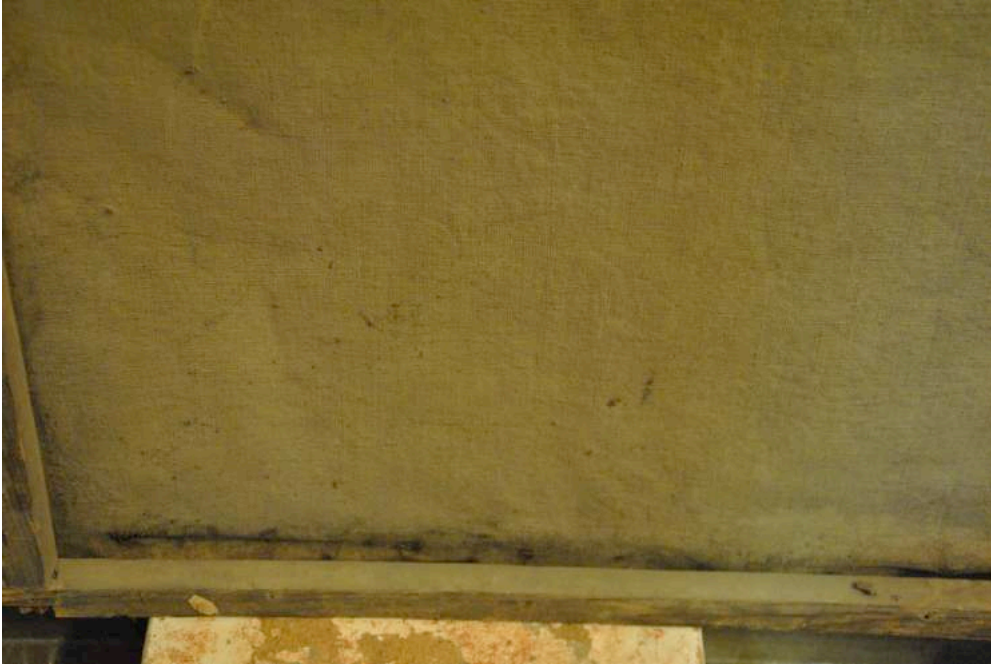
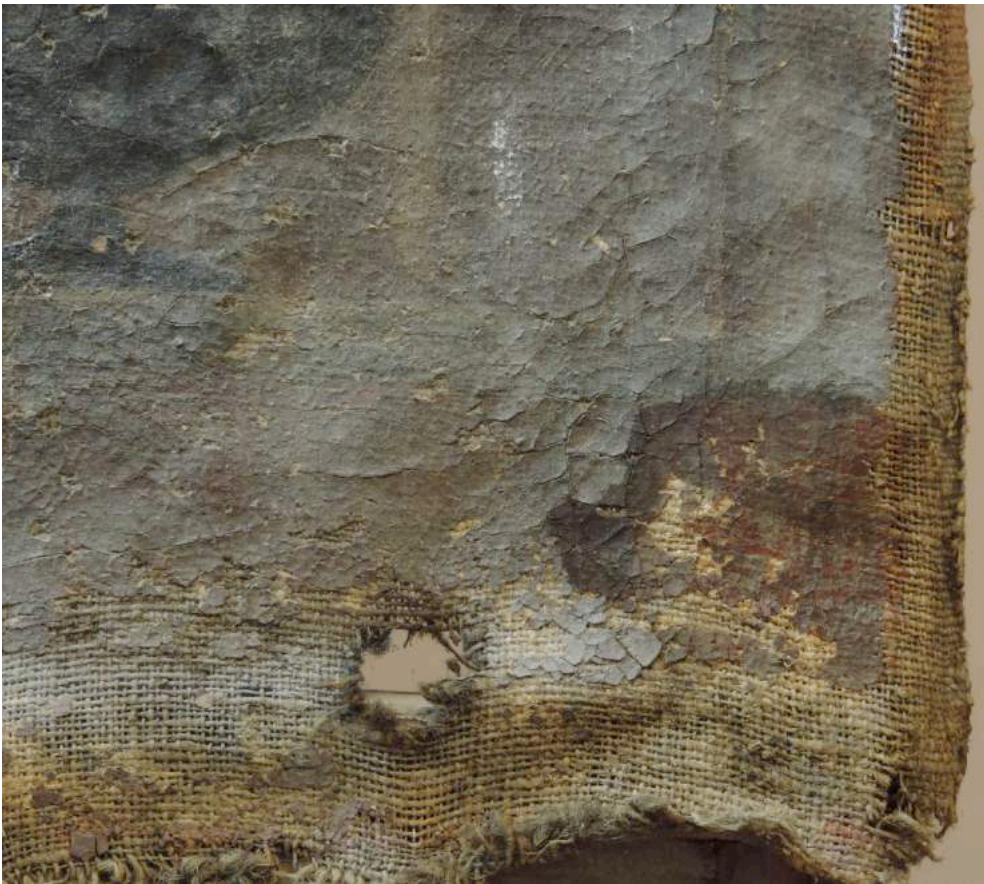
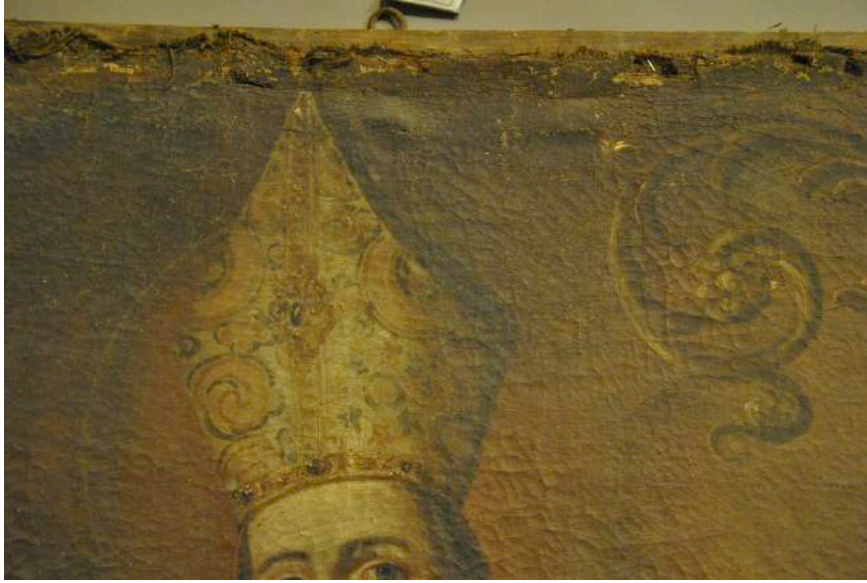
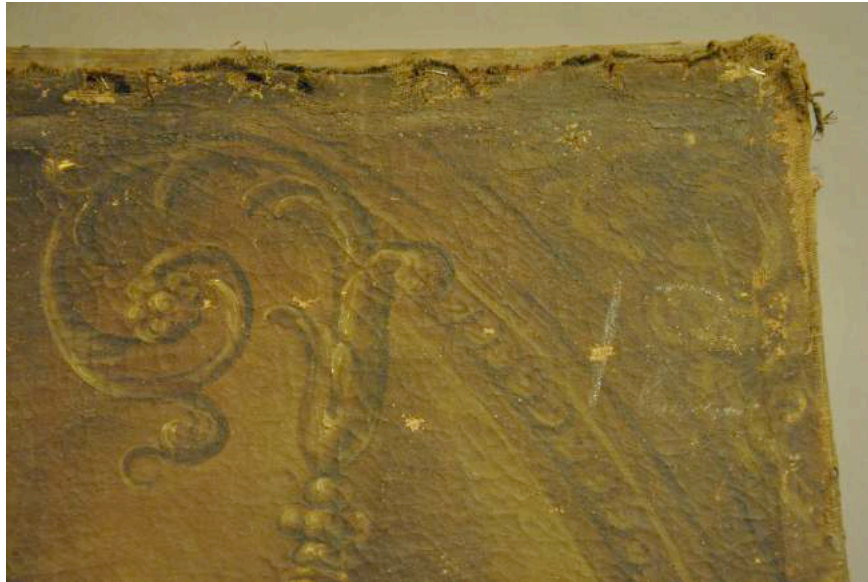
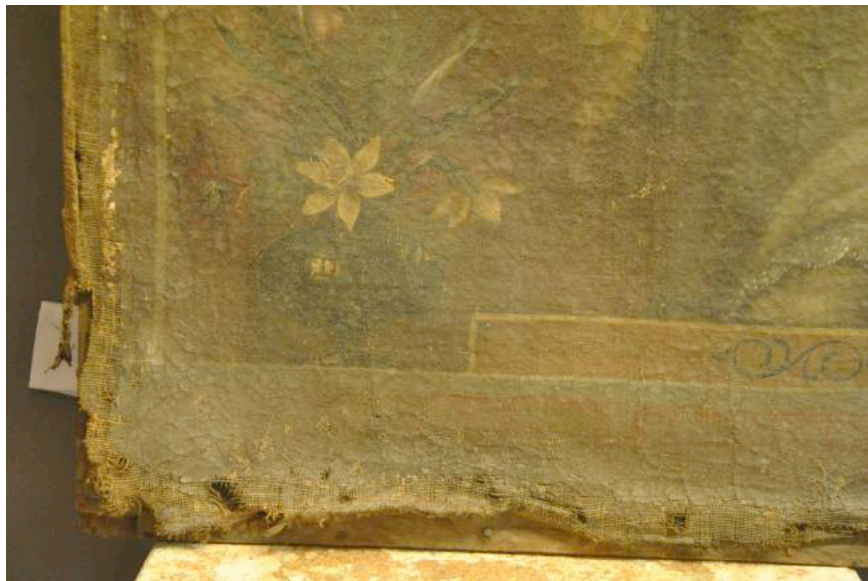
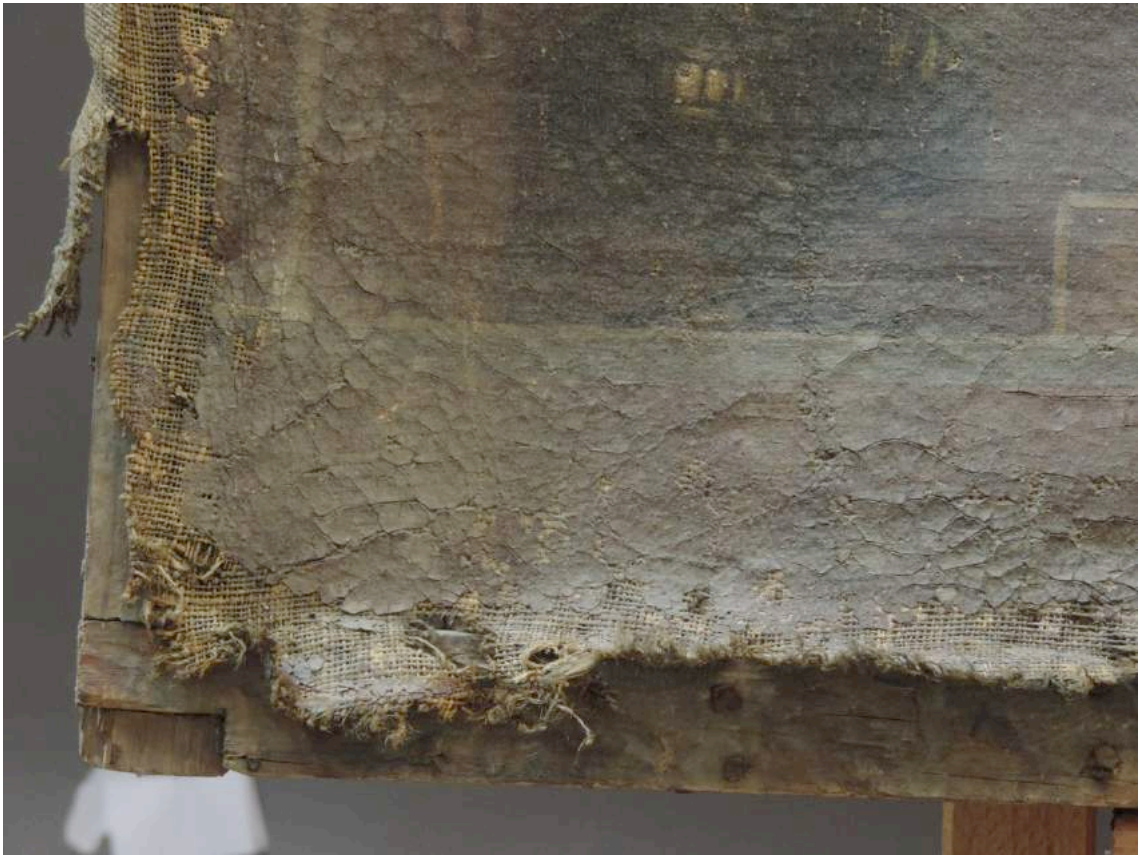
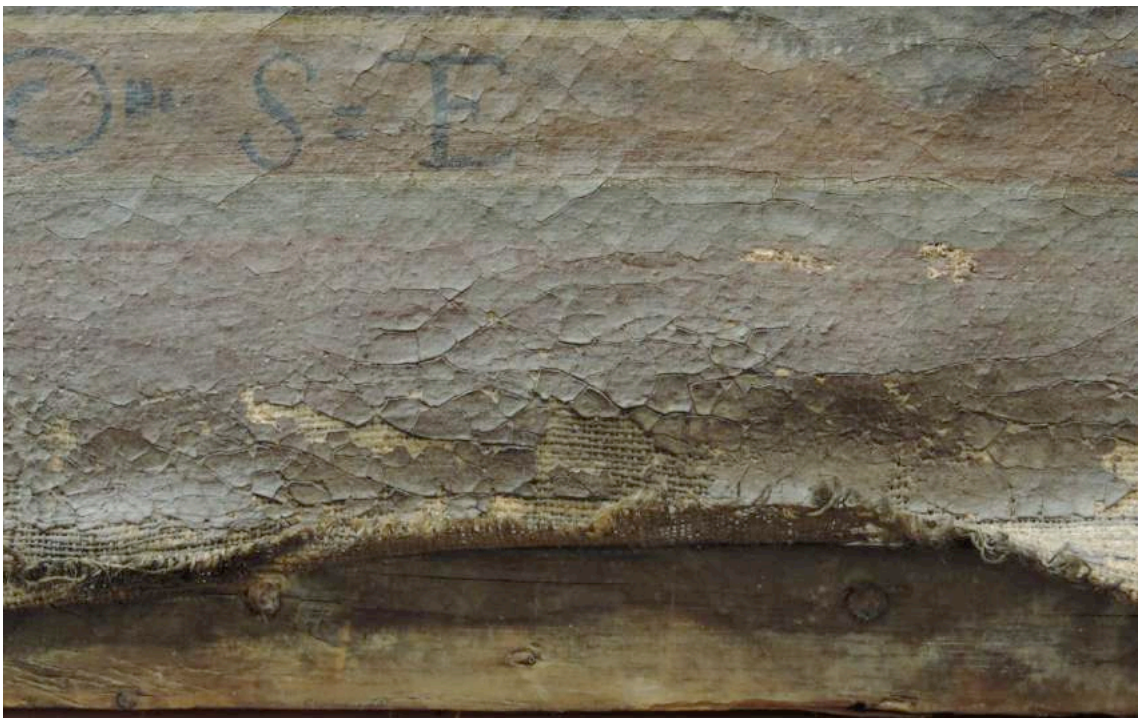
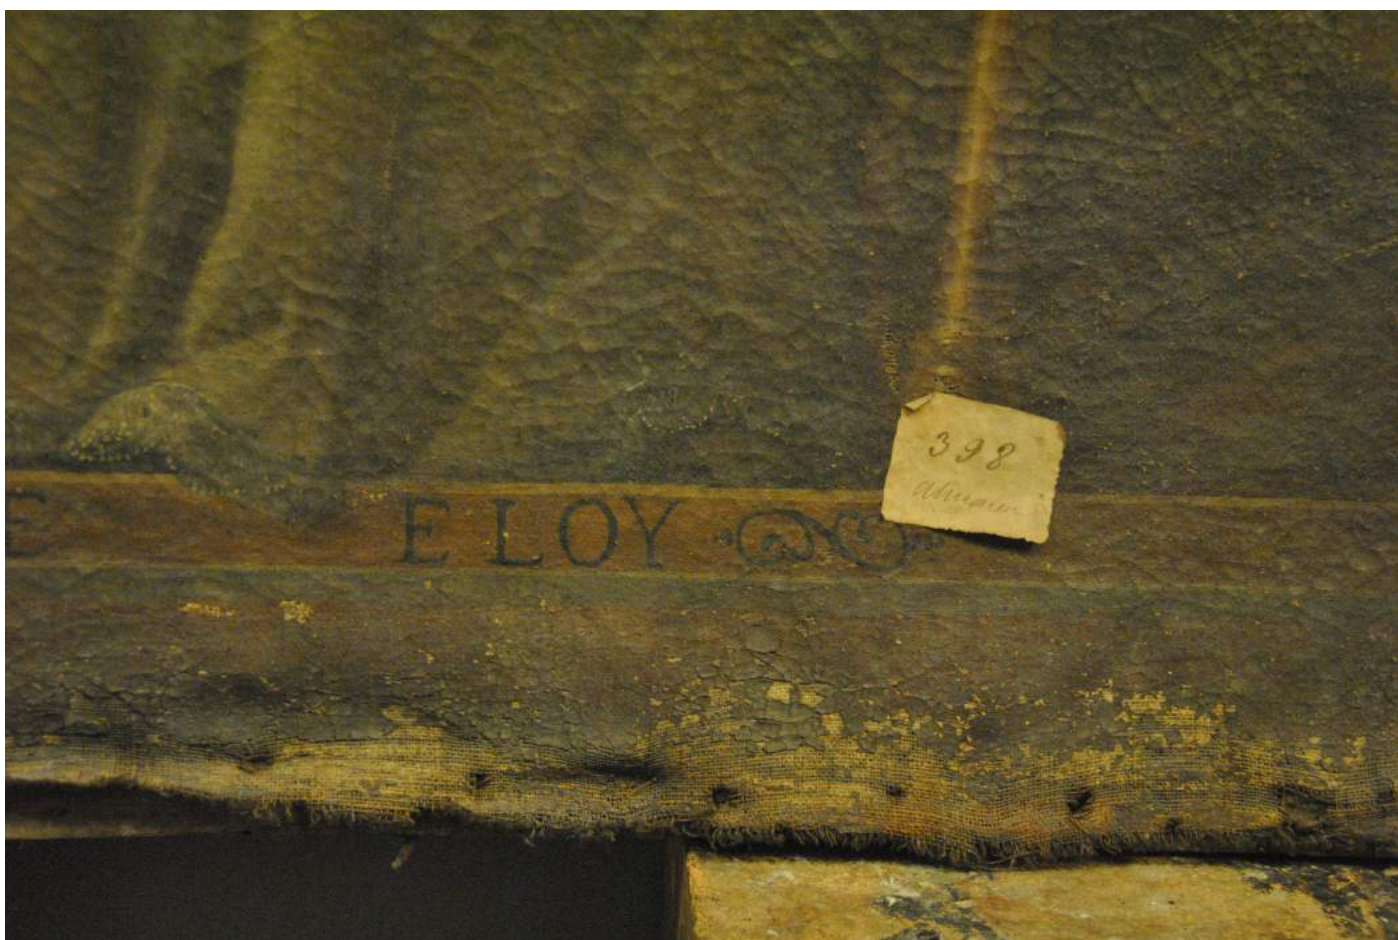
- Posiblemente original. La zona perimetral del soporte está tan deteriorado y con tanta pérdida que ha sido sujetado al bastidor por en anverso del lienzo. Se han encontrado tachuelas y grapas modernas.
- Por el reverso el soporte, de lino con trama muy cerrada y pequeña, presenta gran acumulación de suciedad producida por el paso del tiempo. También registra un color amarillento lo que nos dice que se ha ido oxidando, por lo que la hace más frágil y quebradiza.
- El soporte sufre deformaciones debidas a un bastidor inadecuado. Aunque es de esquinas móviles, no tiene cuñas de tensión. Con muy poco grosor en los travesaños, esto hace que sufra deformaciones en la madera por los cambios de

humedad relativa. Estas deformaciones se deben también a la pérdida de sujeción del soporte respecto del bastidor.

- Se aprecia en el anverso las marcas del bastidor.
- El anverso de la obra presenta sobre su capa pictórica una capa de barniz amarillento debido a su oxidación y de aspecto desigual con ligera opacidad en zonas puntuales. Sobre este barniz se registra una gruesa capa de suciedad provocada por la contaminación ambiental.
- La capa pictórica está muy craquelada llegando a provocar desprendimientos en las zonas más frágiles como es el perímetro de la obra.
- Pérdidas de la capa pictórica. Sobre todo en el perímetro de la tela. También alrededor de los orificios de las antiguas tachuelas y en pequeños golpes accidentales producidos en manipulaciones de la obra.
