INFORME DE RESTAURACIÓN
Retrato de Doña Fernanda Troyano de los Ríos
Fernando Álvarez de Sotomayor

REAL ACADEMIA DE BELLAS ARTES DE SAN FERNANDO	Retrato de Doña Fernanda Troyano de los Ríos Fernando Álvarez de Sotomayor	
Nº Inventario: 1501	Fecha reconocimiento: 27/10/2015	Tipo de objeto: OLEO SOBRE LIENZO
Dimensiones: 0,73 x 0,60 cm.		
Firma: "Sotomayor" (esquina inferior izquierda)

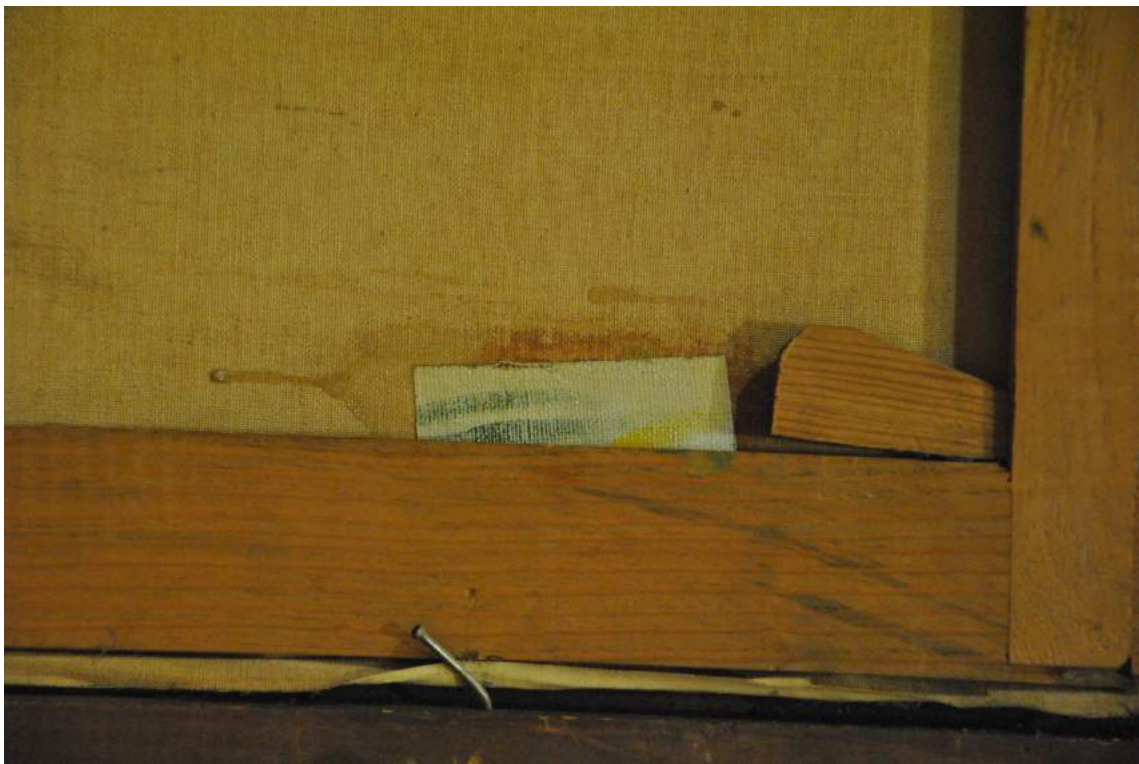
El reverso presenta tres roturas, una en la esquina superior del fondo y otra en la zona del cuello, con parches colocados en una intervención anterior que se marcan en el anverso de la pintura. La rigidez del adhesivo utilizado ha provocado deformaciones del soporte. La tercera rotura, en la esquina inferior derecha es más reciente, sin parche.

Detalle de los parches del reverso

Eliminación mecánica-química de los parches del soporte y sustitución de los mismos por parches de poliéster y Beva Film..

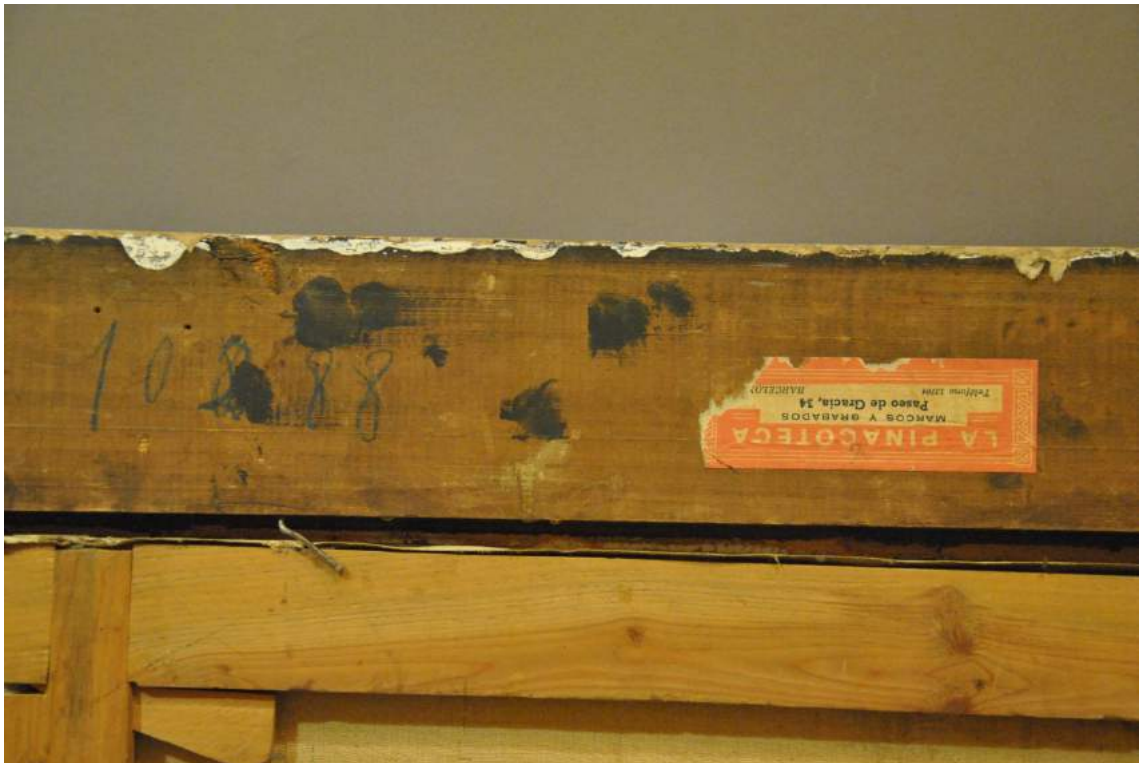
Detalle de las inscripciones y etiquetas del reverso
