Real Academia de Bellas Artes de San Fernando Examen Radiológico

EXAMEN GAMMAGRAFICO
Colección de Vaciados de la R. A. B.A. San Fernando
D- HERCULES FARNESE. C. Velázquez

Nº INFORME 611/3004-4
FECHA. 30 julio de 2.005
TITULO. Flora Farnese.
Colección Velázquez.
Nº DE PLACAS. 39
SIGLA. D

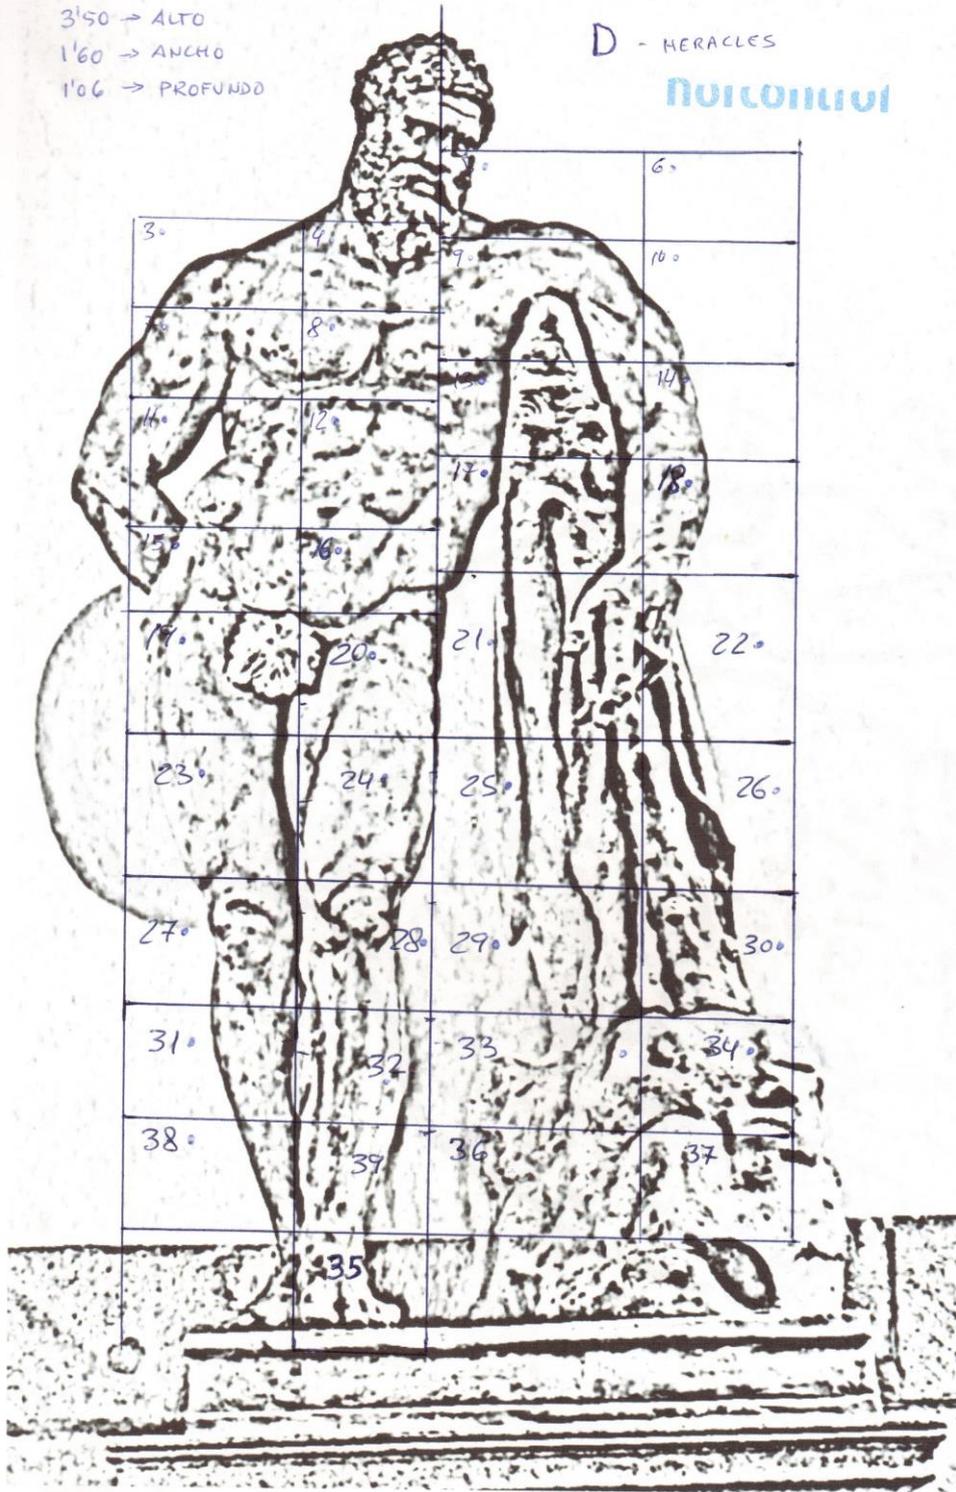
D - HERACLES

Se observan diferentes densidades del yeso coincidiendo con los vástagos.

Coqueras fracturas y microfracturas.

Se observa estructura interna metálica en los dos tercios inferiores de la obra, formada por cuatro barras de hierro verticales desde el abdomen a los tobillos.

Vástago de madera en la unión de la cabeza.

Presumiblemente la mitad superior esta formada por pernos de madera.

Clavo de hierro en la roca 9 cm.
