INFORME DE RESTAURACIÓN

INTERVENCIÓN REALIZADA EN UN VACIADO EN YESO

FLORA FARNESE

Nº DE INFORME: 333/06

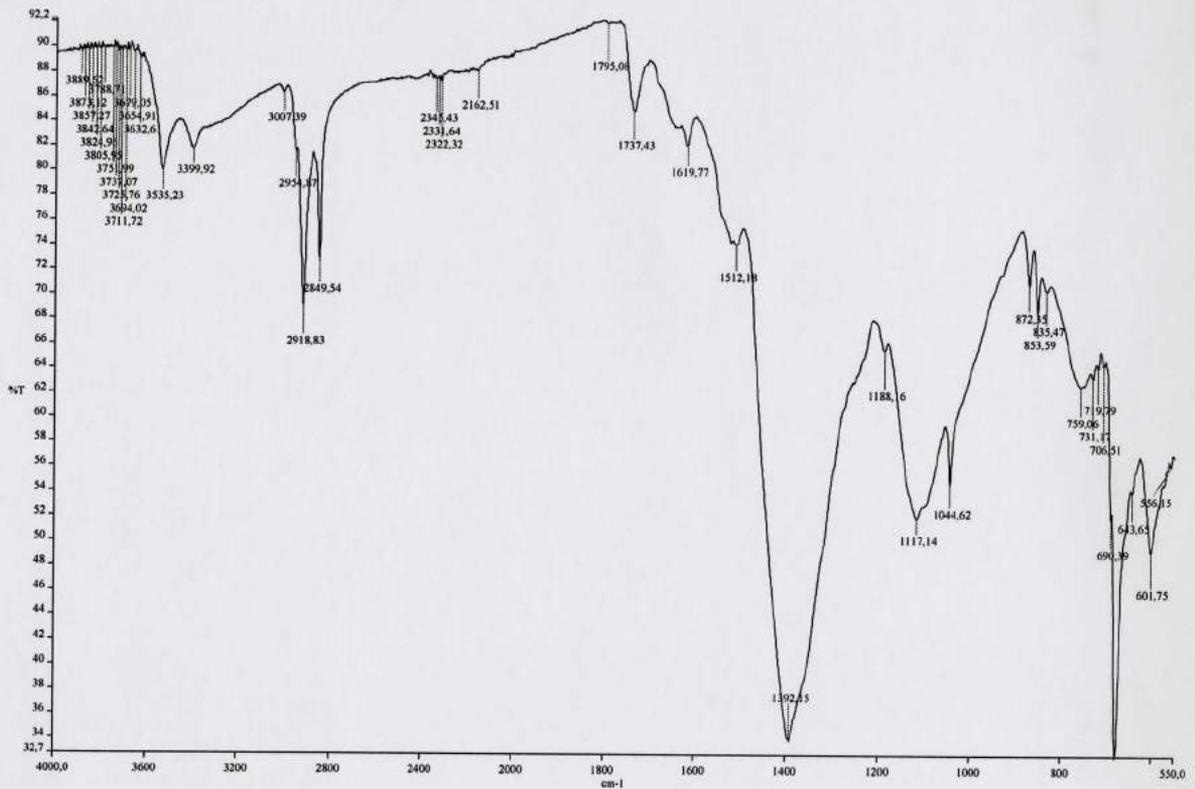
Superficie de la muestra FL-12

En lo que concierne a las capas de pintura, la muestra (FL-12) nos previno de la última capa a suprimir, ya que se trataba de un blanco de plomo oxidado que presentaba además un aspecto grisáceo y cuarteado. Esta alteración química del pigmento hizo que su eliminación fuera complicada y más lenta. Debajo de esta capa, en el rostro y ciertas zonas del cuello se nos presentaba un yeso con un efecto de craquelado. A partir del análisis de la muestra tomada de la zona (FL-13) los resultados nos revelaban la presencia de un material óleo resinoso que había penetrado la fina capa de blanco de plomo alterado y los granos de yeso de la superficie pulida. Este material al oscurecer por la oxidación marcaba aquellas zonas en las que la penetración había sido mayor, creando ese falso efecto de craquelado. Posiblemente en la época en que se realizó la reproducción de la cabeza para ser mandada a Méjico, se le tuvo que aplicar algún desmoldeante de tipo resinoso para realizar el molde, el cual que fue absorbido por la capa de pintura llegando al yeso original .
