**Real Academia de Bellas Artes de San Fernando**  
**INFORME DE CONSERVACION Y RESTAURACION**

**Flora Farnese**

**V 002**

**2 de noviembre de 2021**

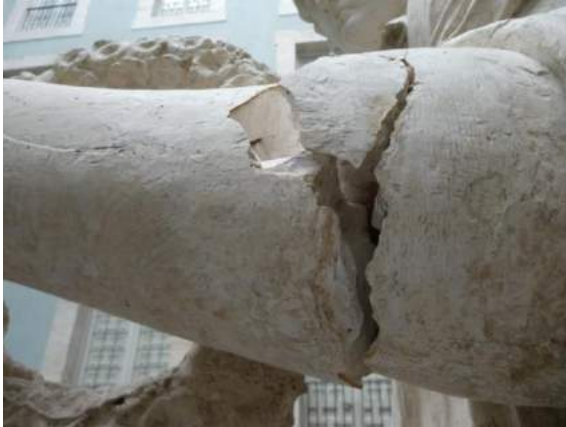
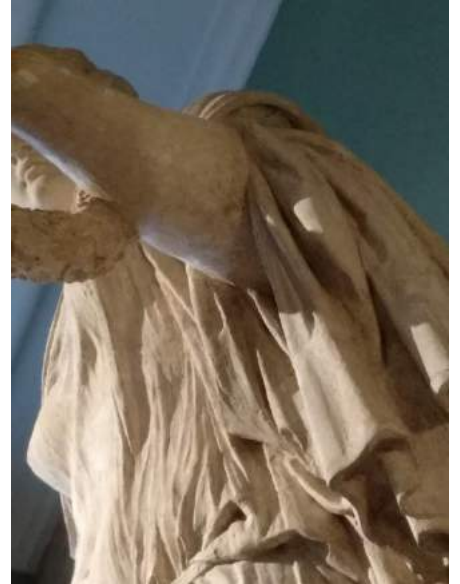
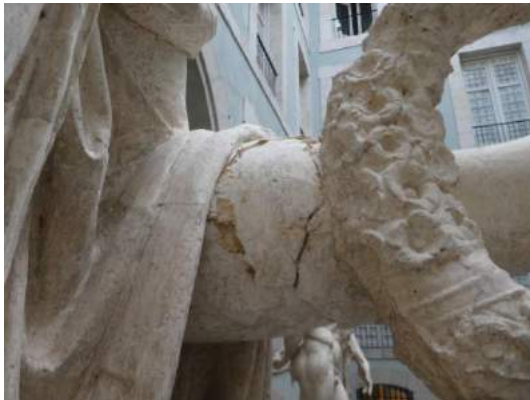
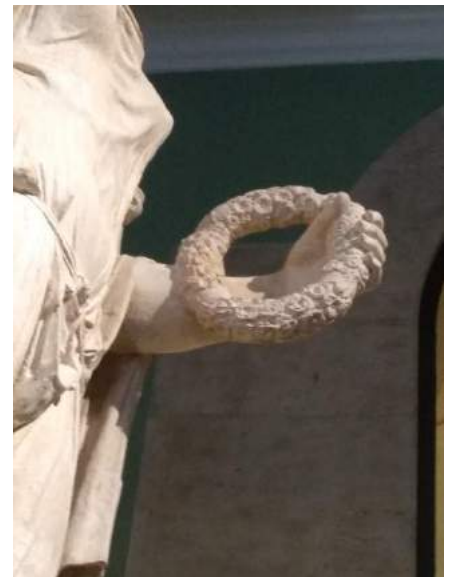
**Fotografías iniciales / finales**

El día 23 de septiembre de 2021 se realiza un examen de la obra, tras detectar una fractura en el brazo izquierdo a la altura del antebrazo, se observa la fragmentación múltiple de esta zona con desplazamiento de la mano hacia delante y hacia abajo. (Se adjunta documentación fotográfica)

Se encuentran marcas del impacto causante de los deterioros en los dedos, arañazos y pérdidas de materia.

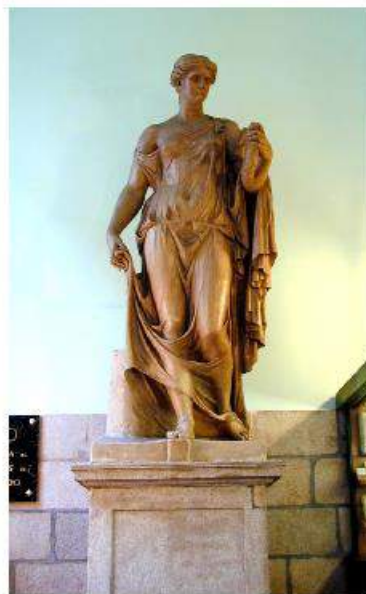
Nº de Inventario: V 002  
Fecha 2005

Tras el examen de las radiografías se observa que el vástago de la zona lesionada es de madera.
