INFORME FINAL DE CONSERVACIÓN Y RESTAURACIÓN “V-9 GERMÁNICO” PERTENECIENTE A LA COLECCIÓN DE LA REAL FÁBRICA DE PORCELANA DE BUEN RETIRO

Nº de informe de restauración: 455

Obra: GERMÁNICO

Nº de inventario: V-9 (Inv. 2006 Carmen Heras)

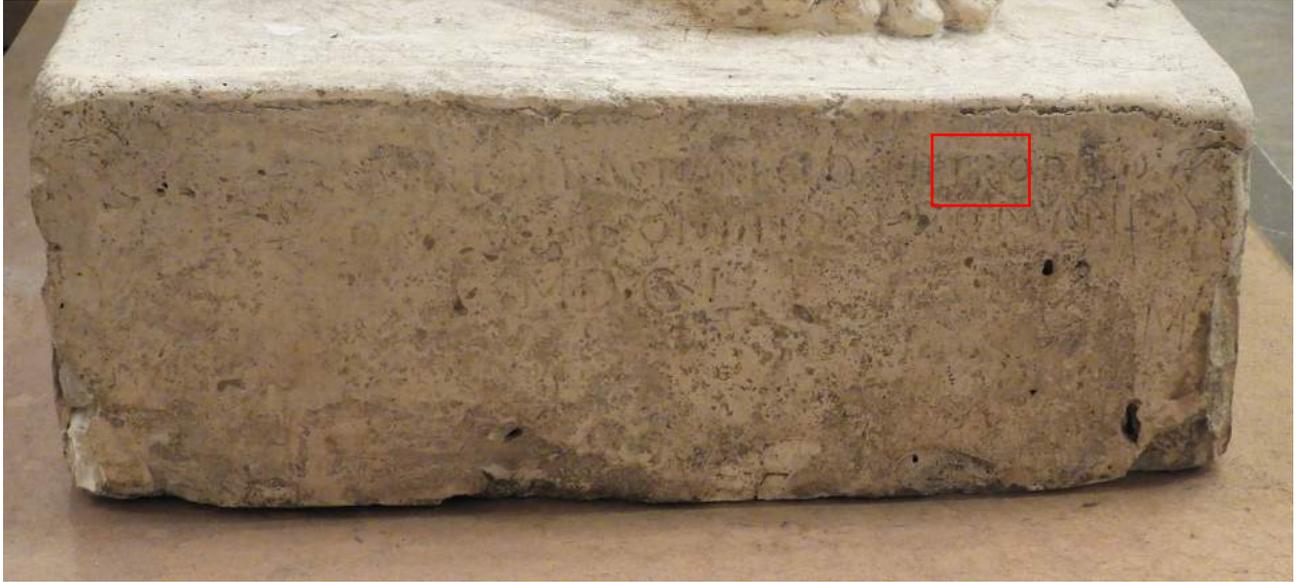
Posibles restos de la inscripción en el vaciado de Germánico V-009 perteneciente a la colección de la Real Fábrica de Porcelana de Buen Retiro "La China".

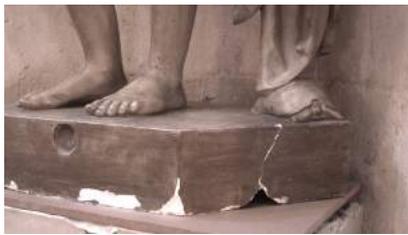
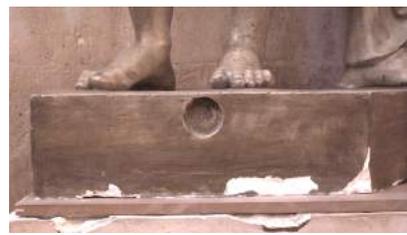
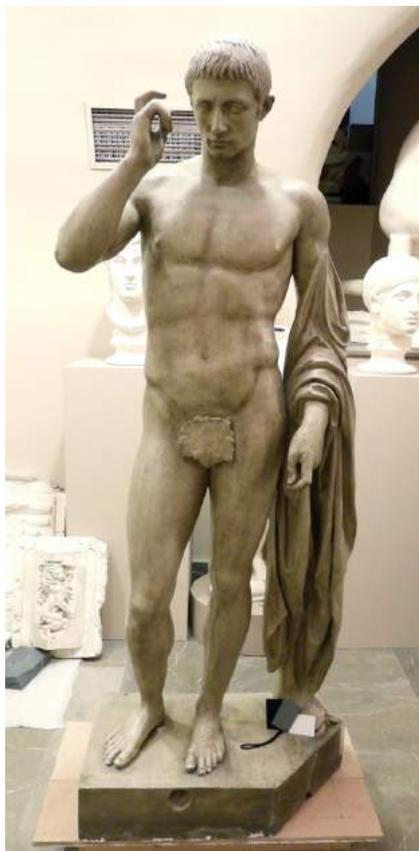
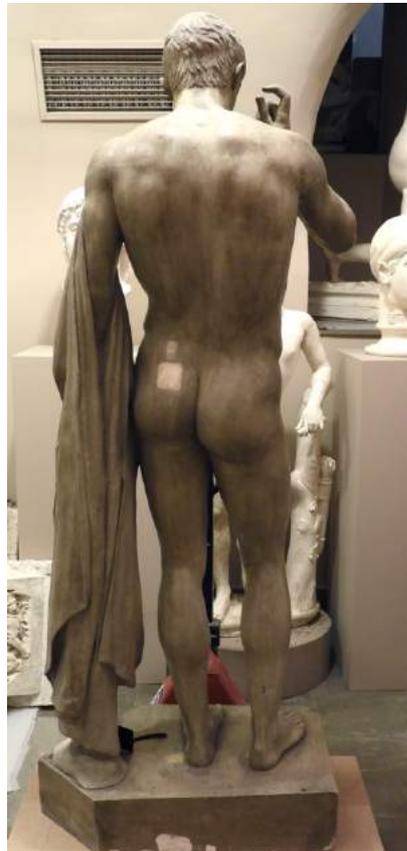
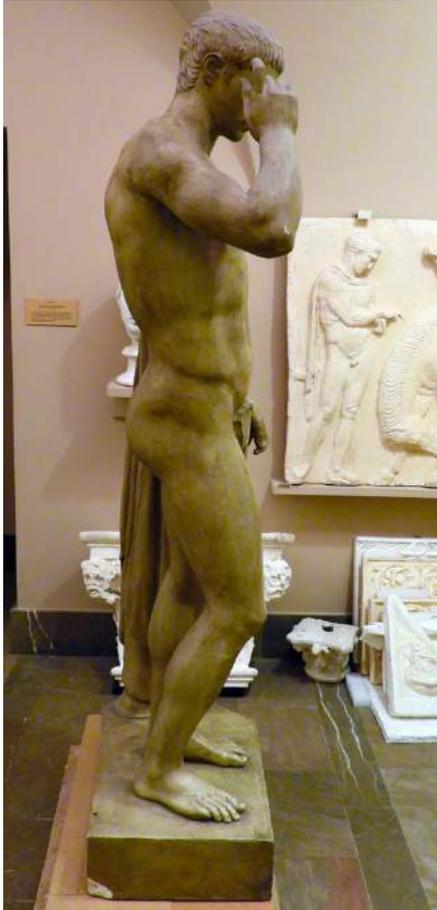
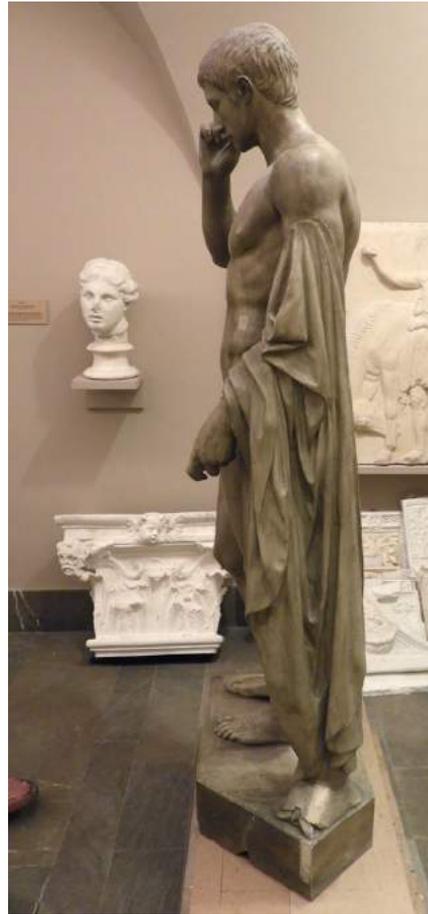
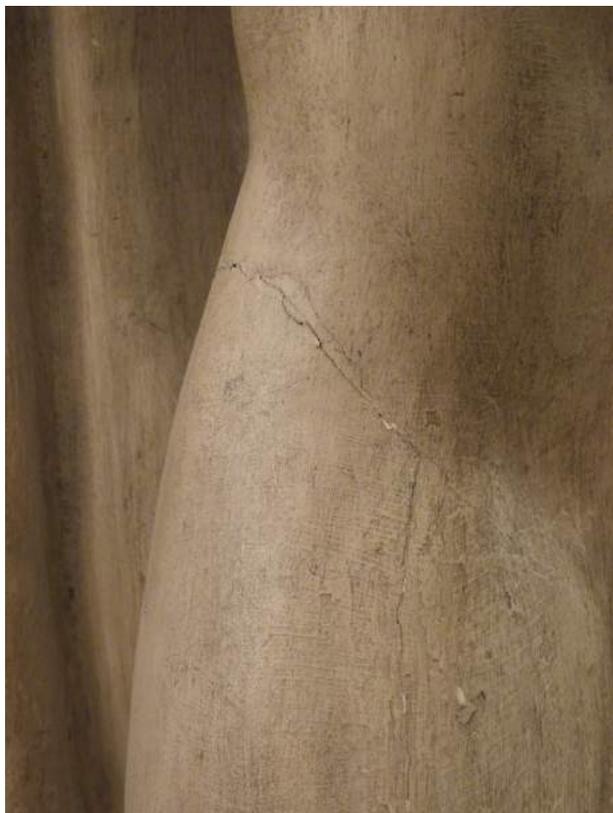
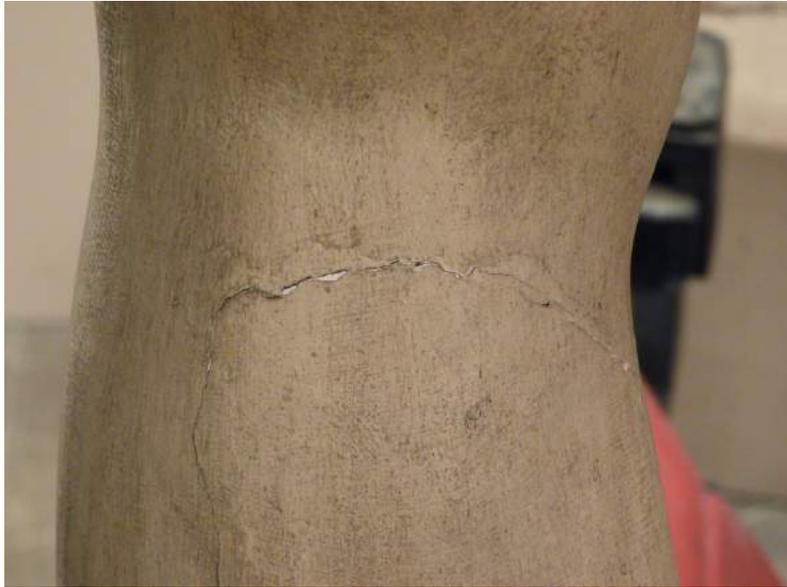
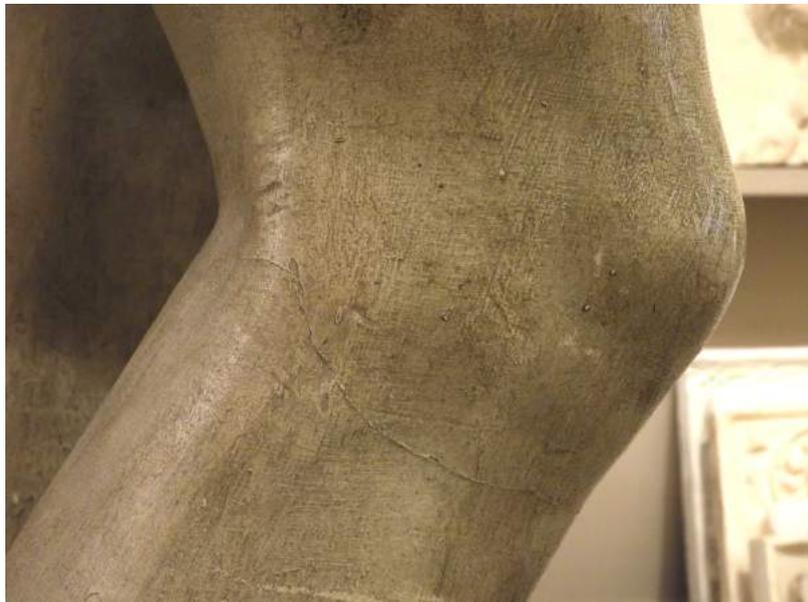
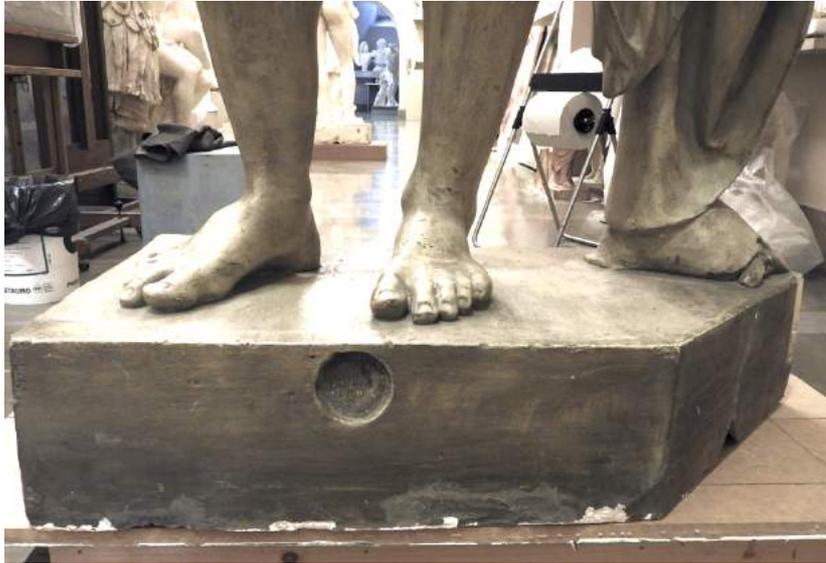
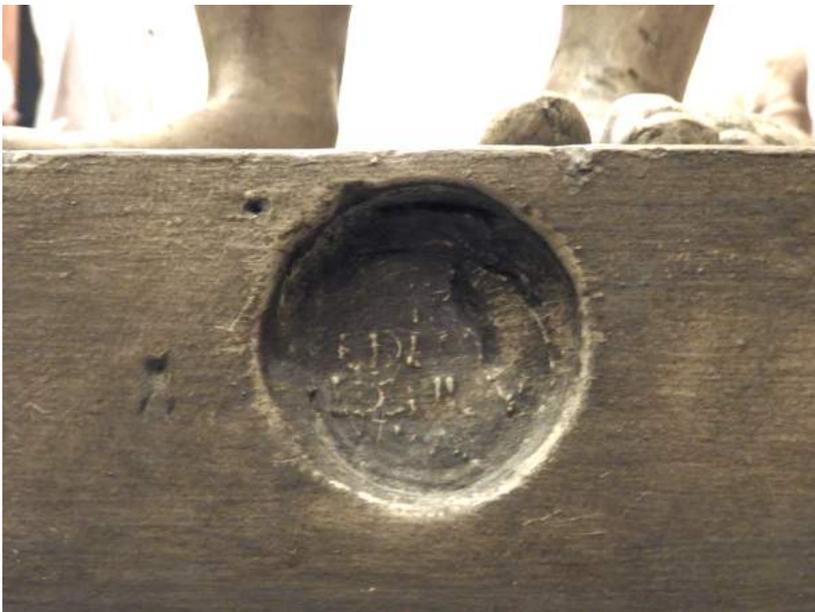
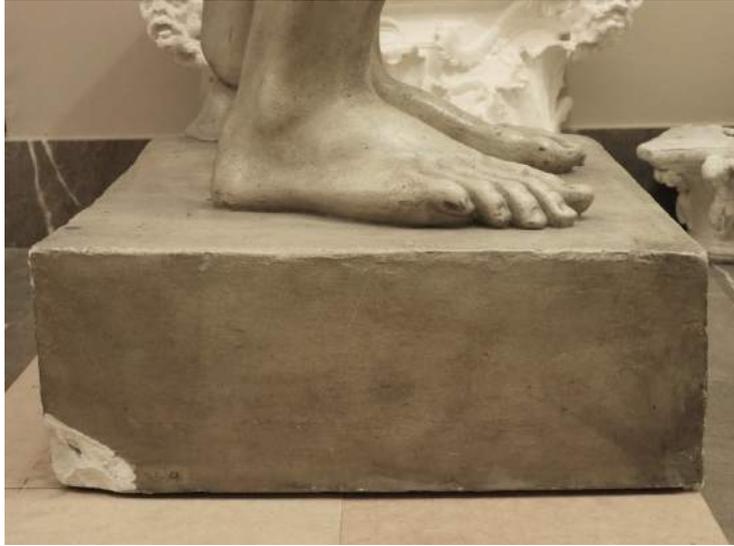
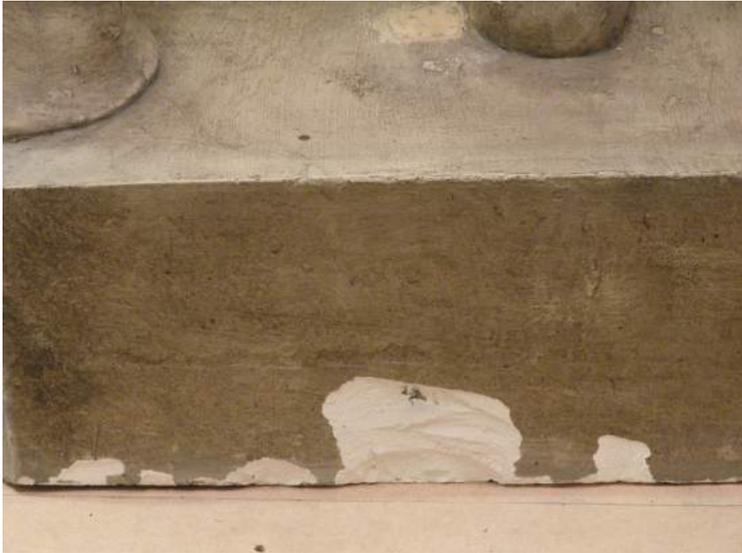
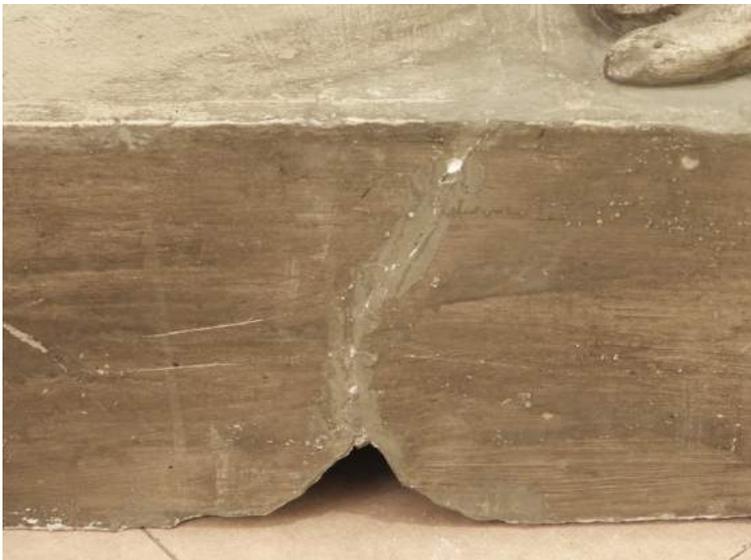
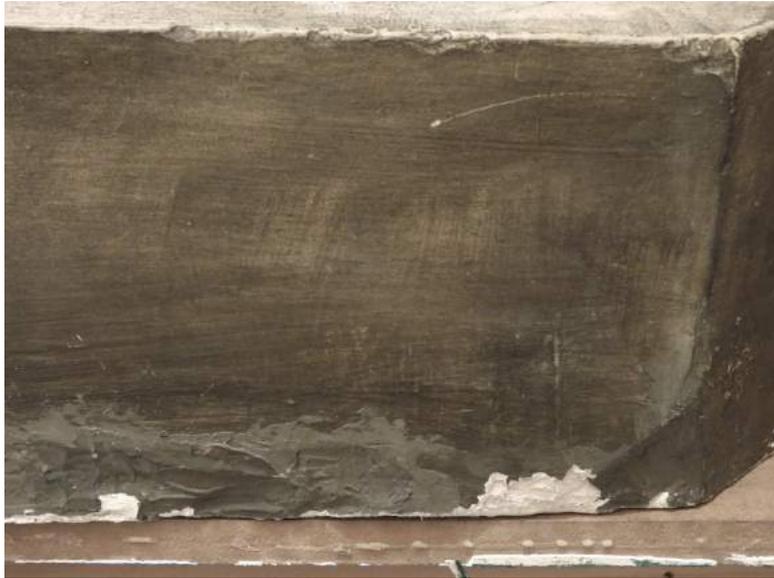
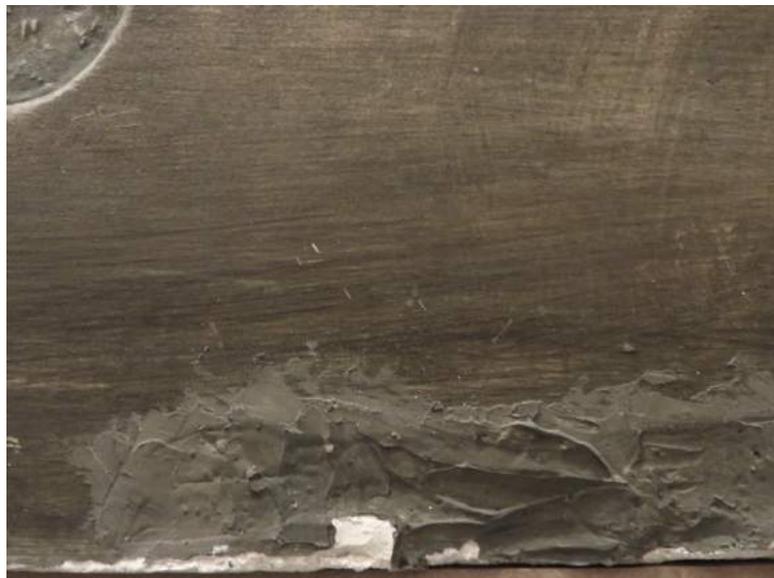
DOCUMENTACIÓN FOTOGRÁFICA DEL ESTADO INICIAL DEL VACIADO

Presentaba una gruesa capa de suciedad superficial generalizada provocada por la contaminación ambiental. Acumulaciones y depósitos de suciedad y polvo en los entrantes del modelado.

Sufría bastantes pérdidas volumétricas en la base, algunas habían sido reintegradas con una masilla cerosa gris oscura.

Se podían apreciar algunas grietas por debajo de las rodillas y en la base, producidas por la manipulación de la pieza

La superficie del yeso presentaba una capa de barro que ocultaba el detalle del modelado. Esta había impregnado el yeso adquiriendo una tonalidad ligeramente anaranjada.

El yeso presentaba múltiples desgastes, arañazos, roces y golpes por la manipulación de la pieza.

Burbujas de aire y grietas producidas durante el fraguado, otras por los movimientos sufridos.

Presentaba algunos fragmentos que, aunque unidos tenían movimiento. En algunos pliegues y el dedo anular (reintegración volumétrica moderna) de la mano derecha. El dedo estaba fracturado debido a un alambre que tenía como refuerzo interno

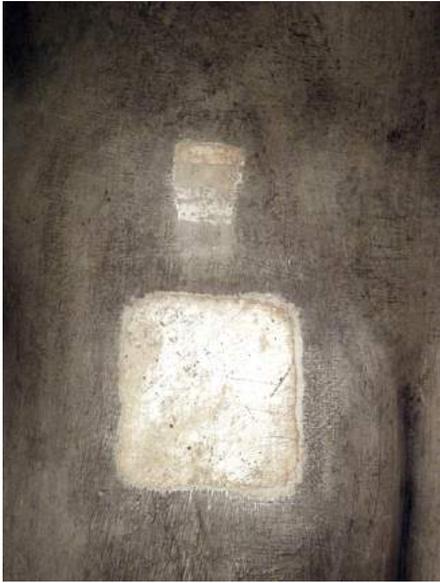
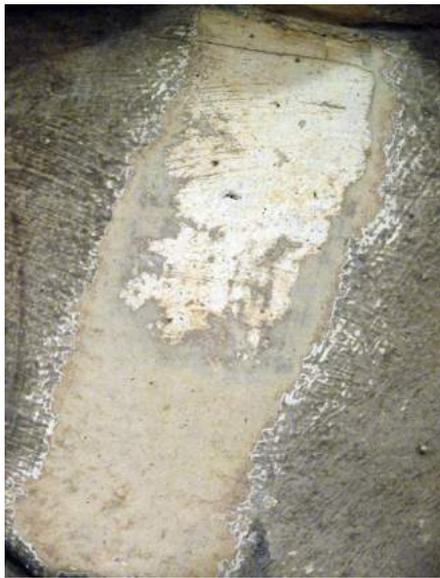
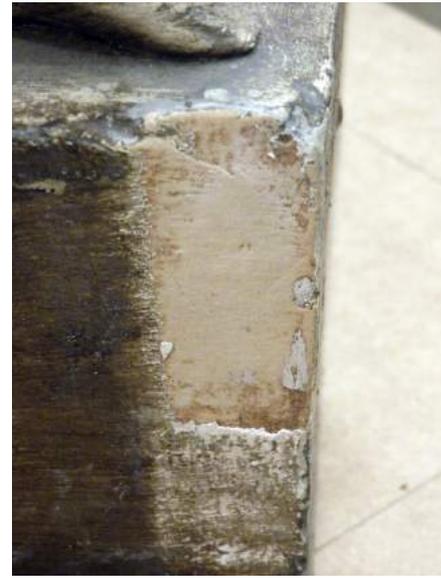
Primeras catas de eliminación de capas de pintura antes de comenzar la restauración
