INFORME FINAL DE CONSERVACIÓN Y RESTAURACIÓN “V-021 PARIS”

Nº de informe de restauración: 265

Título: PARIS

Colección: Real Academia de Bellas artes de San Fernando
(Madrid)

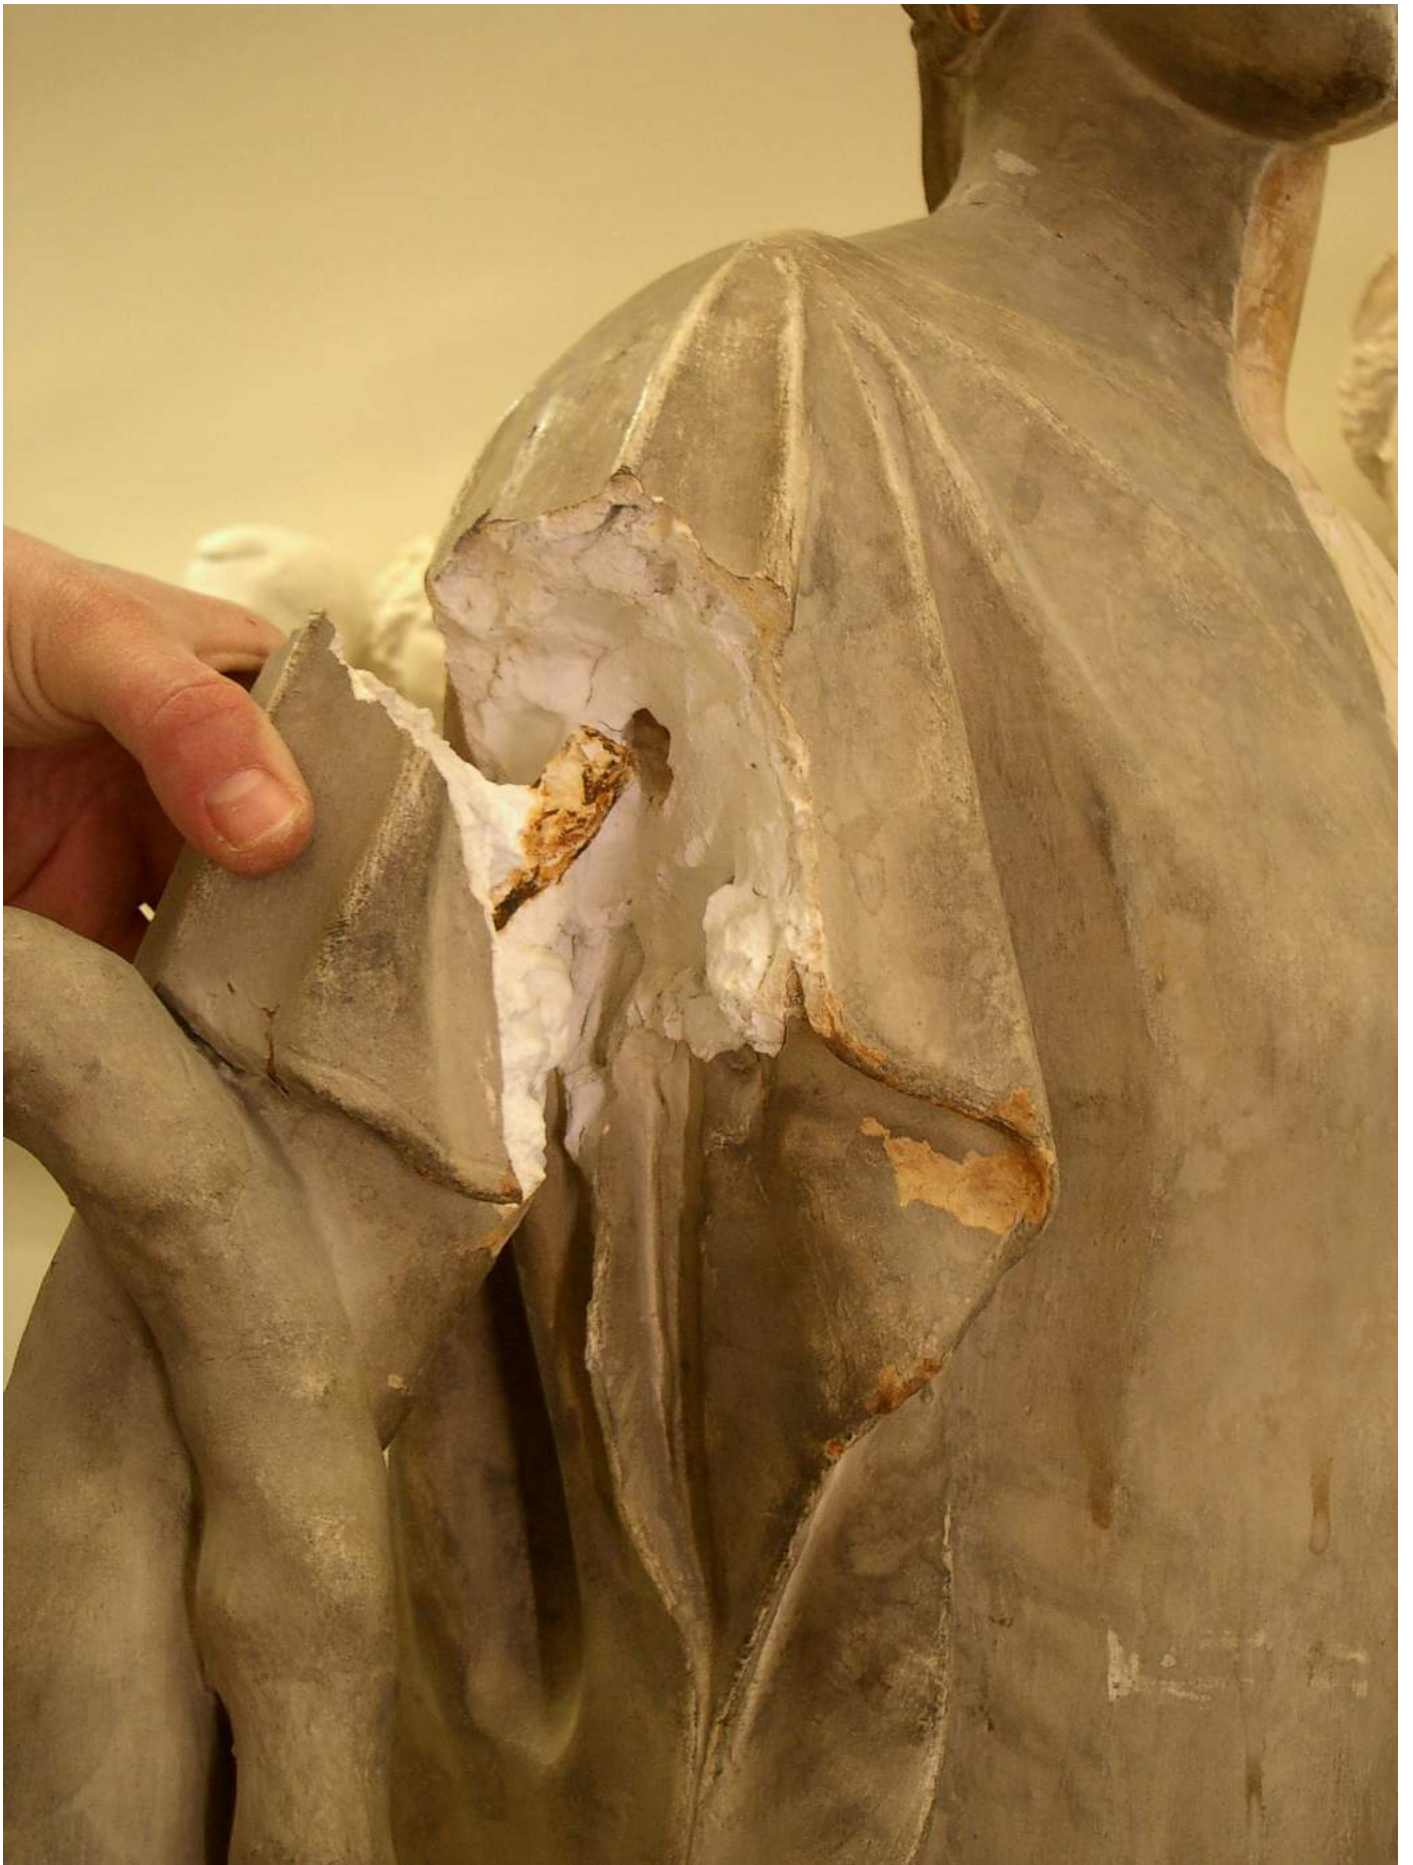
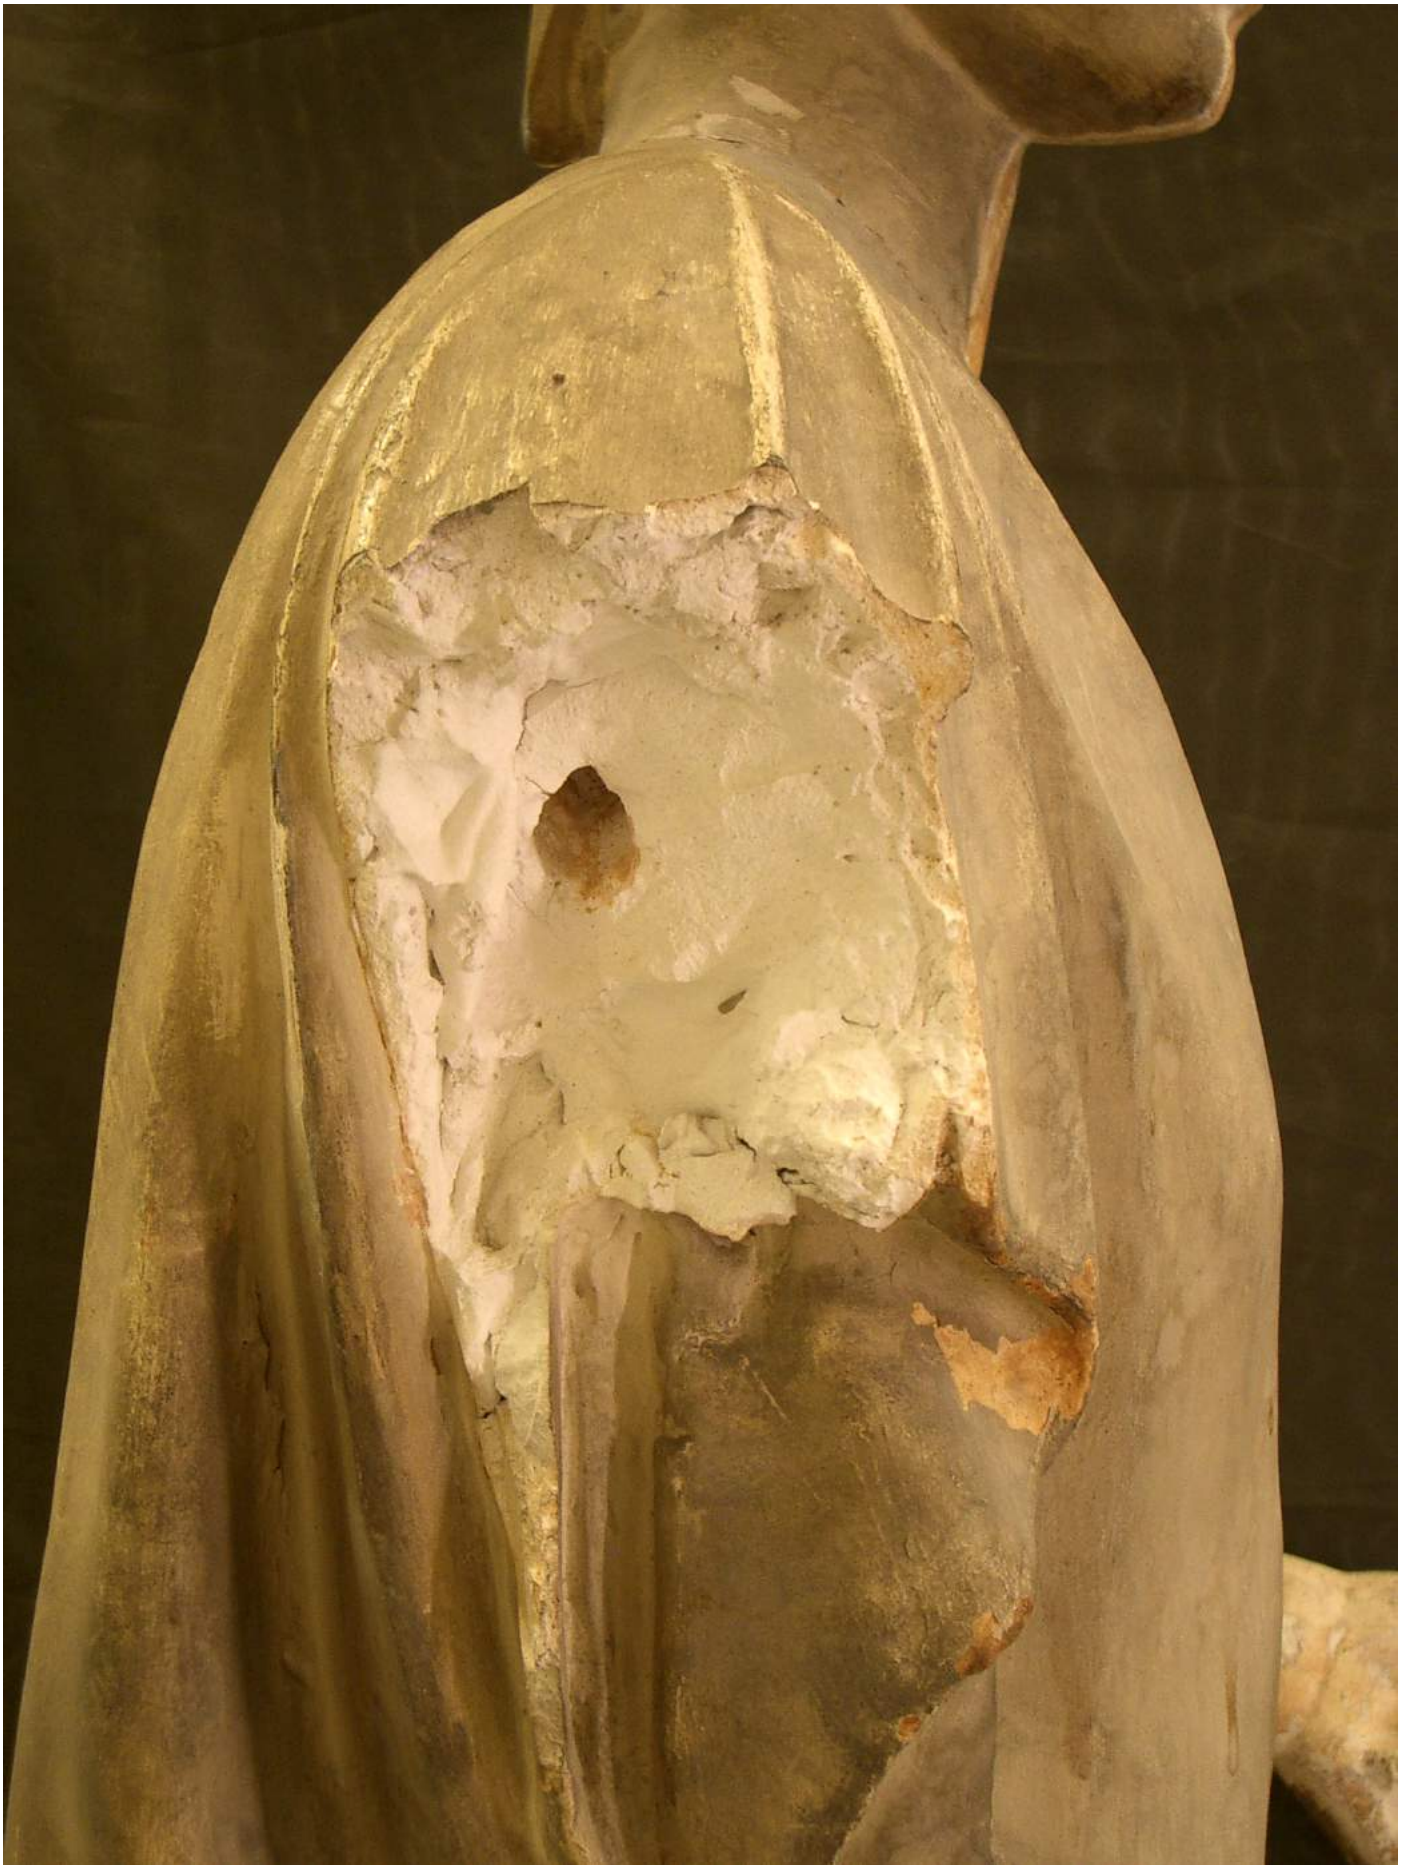
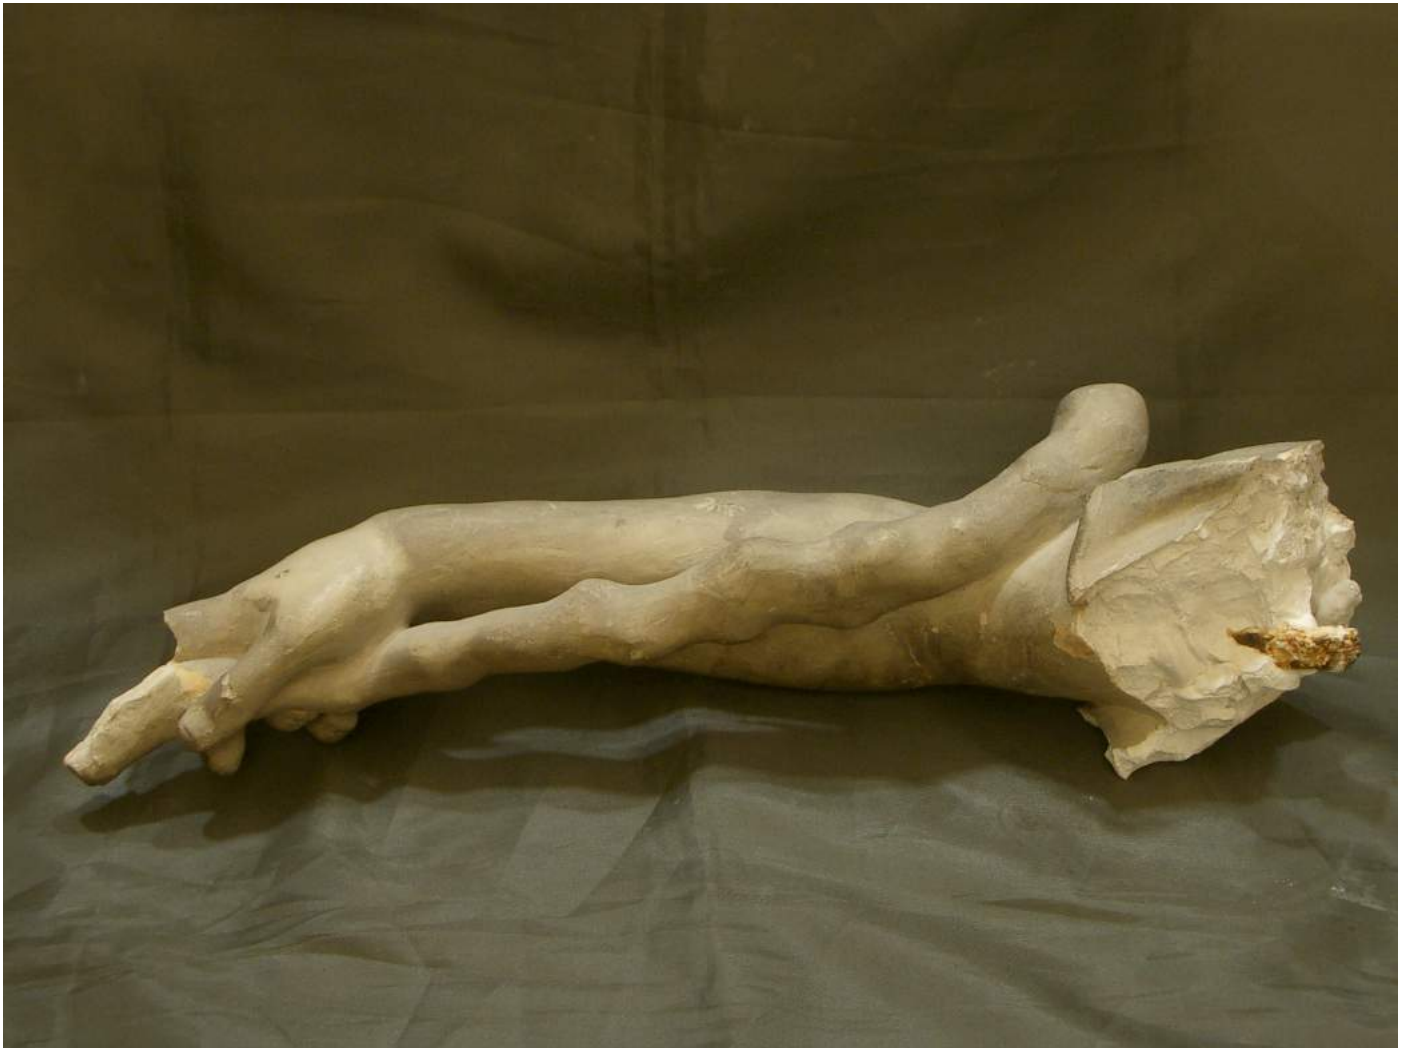
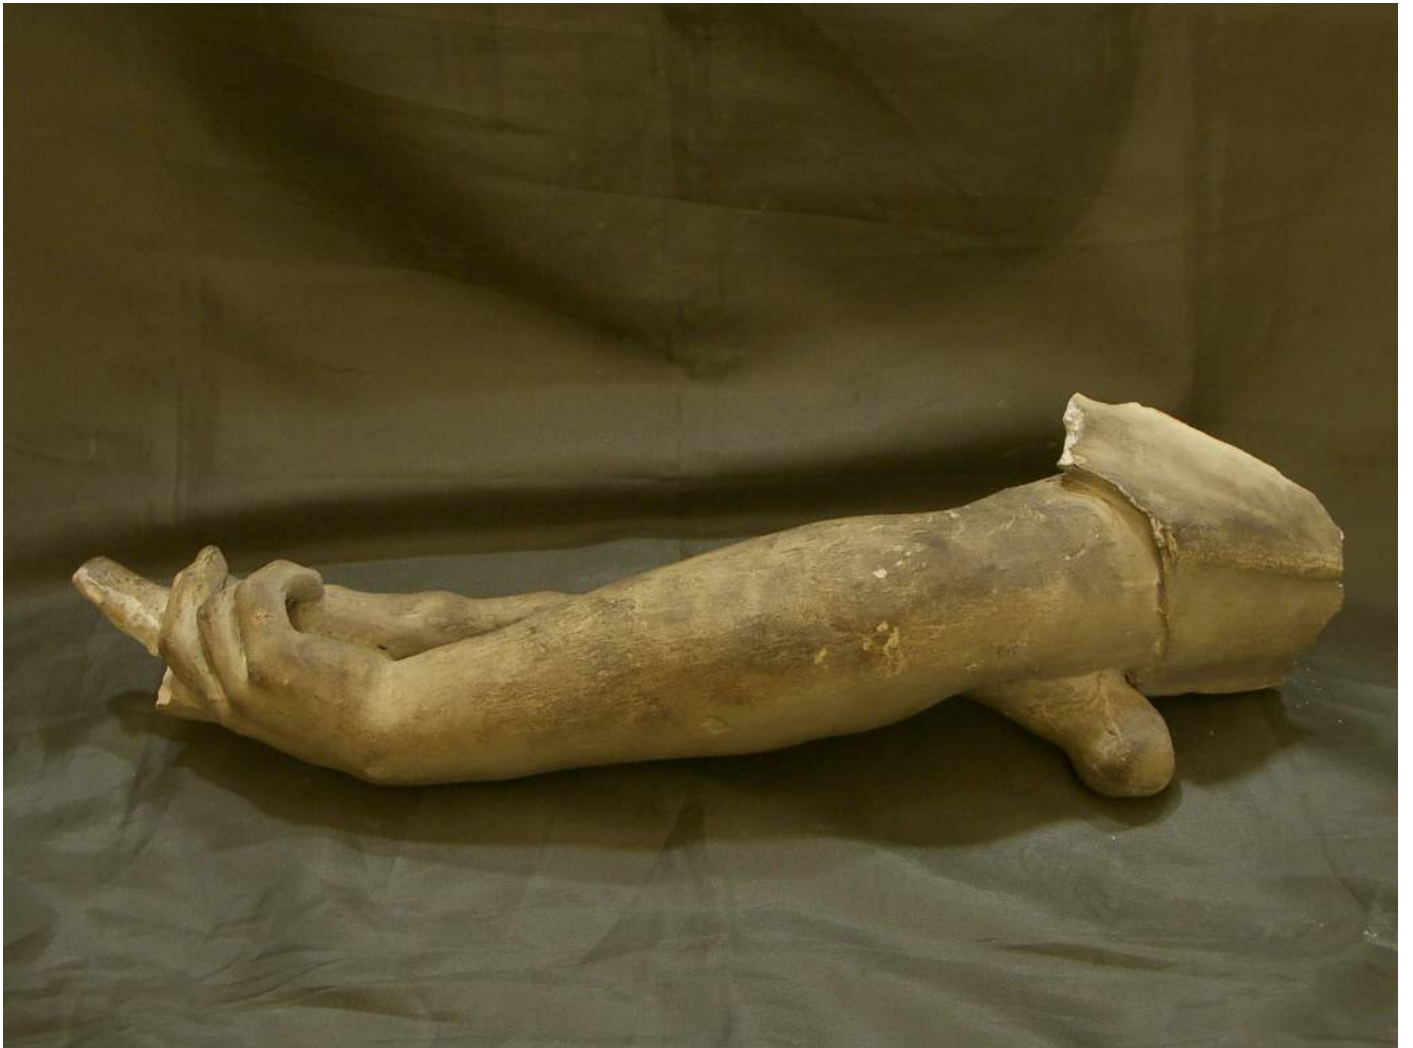
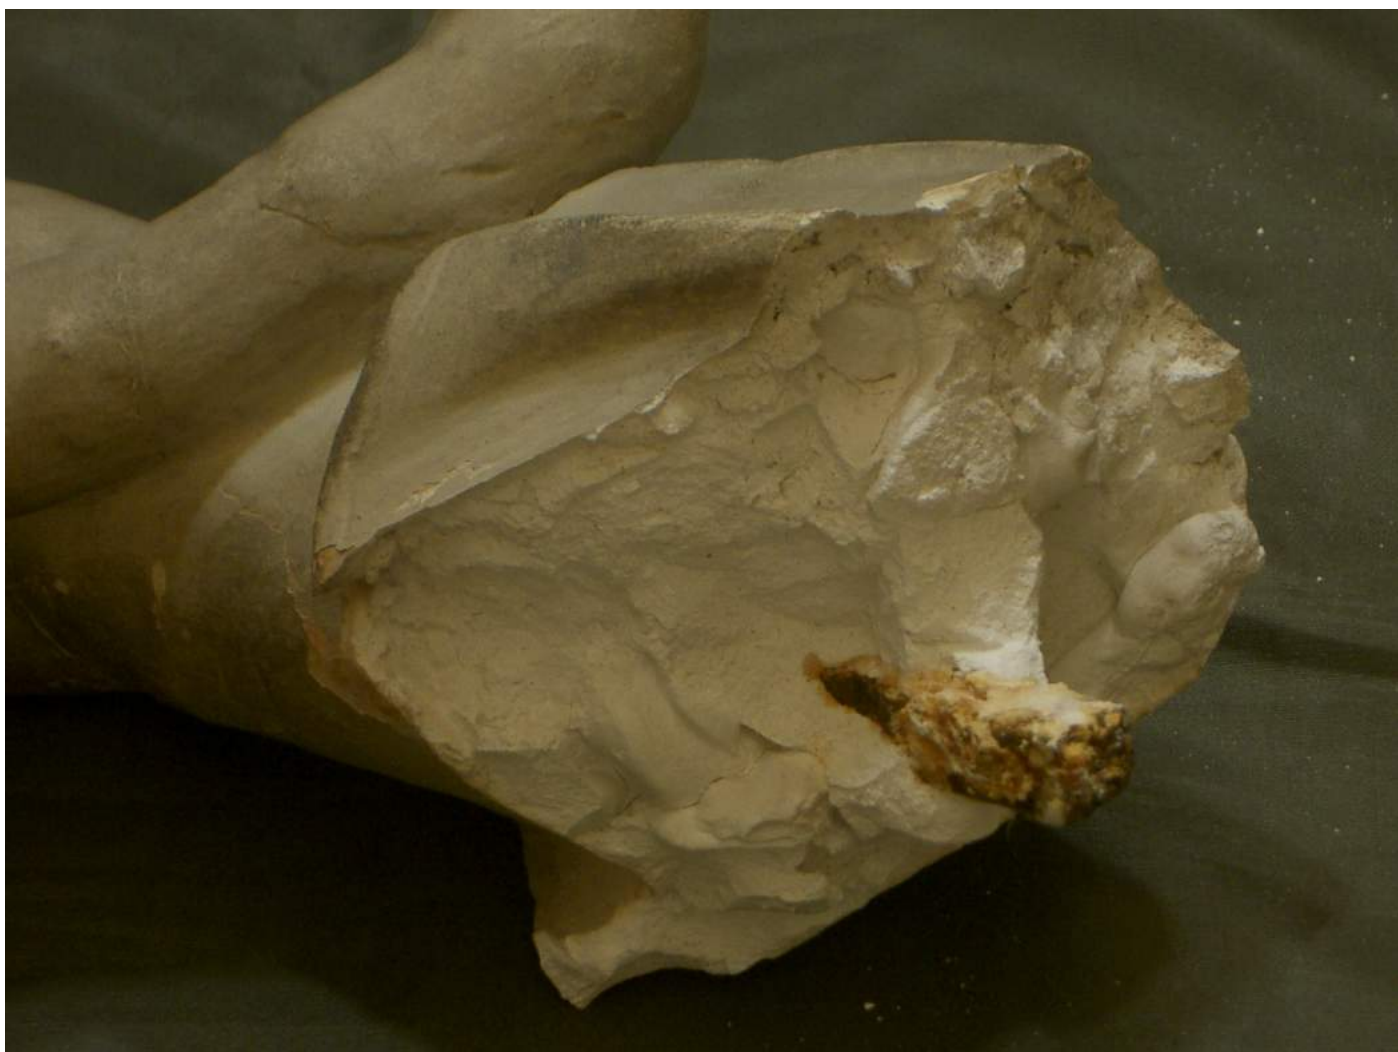
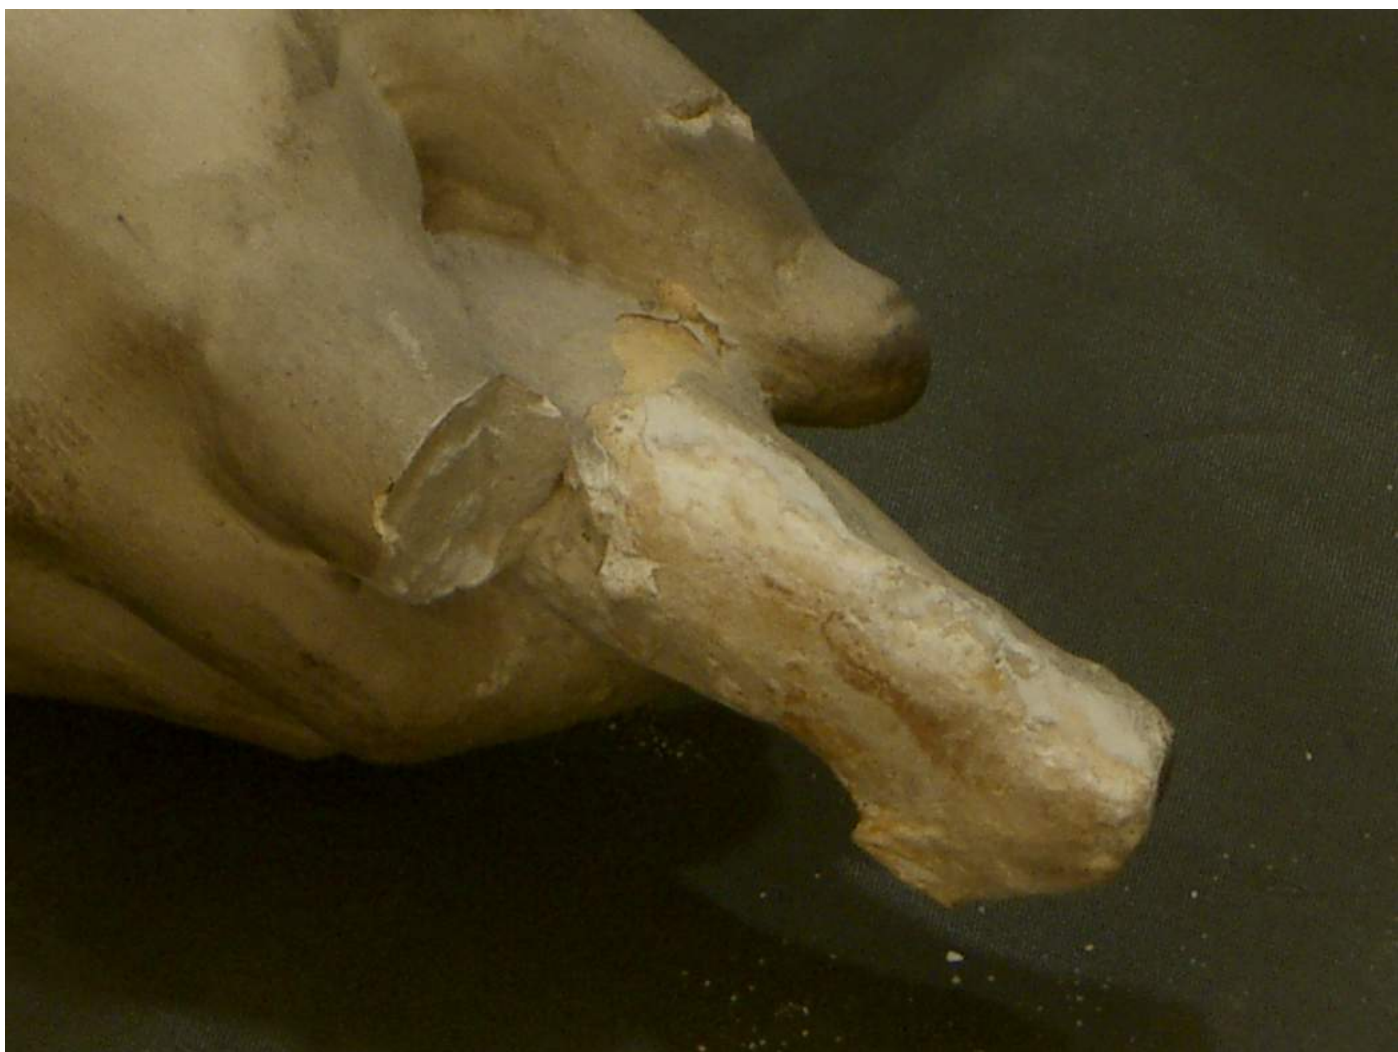
Burbujas de aire y grietas producidas durante el fraguado.

Fracturas
-   Varilla fibra de vidrio
