INFORME FINAL DE CONSERVACIÓN Y RESTAURACIÓN “V-021 PARIS”

Nº de informe de restauración: 265

Título: PARIS

Colección: Real Academia de Bellas artes de San Fernando
(Madrid)

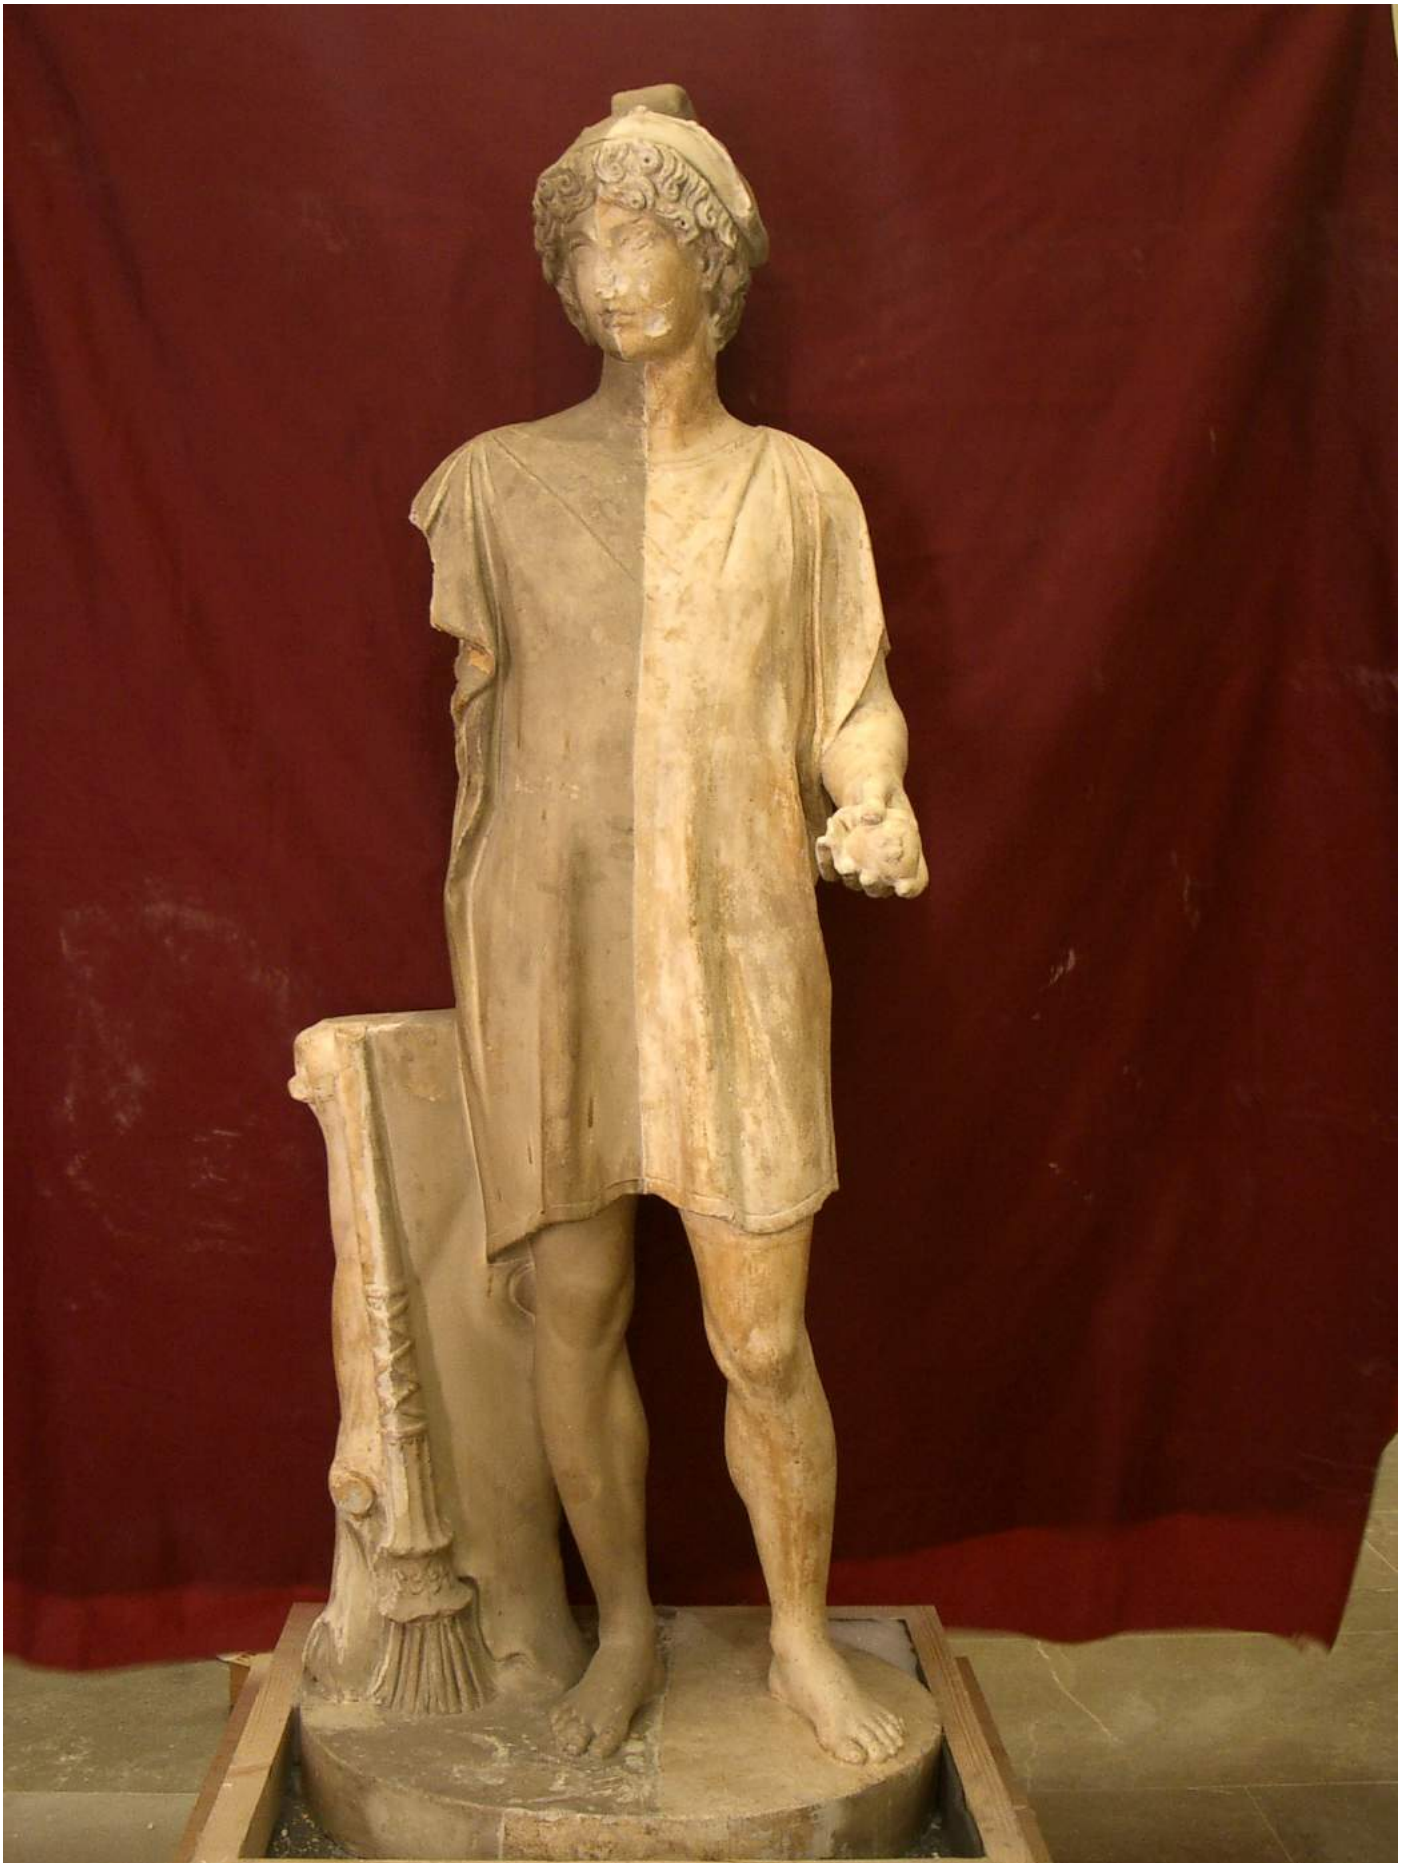
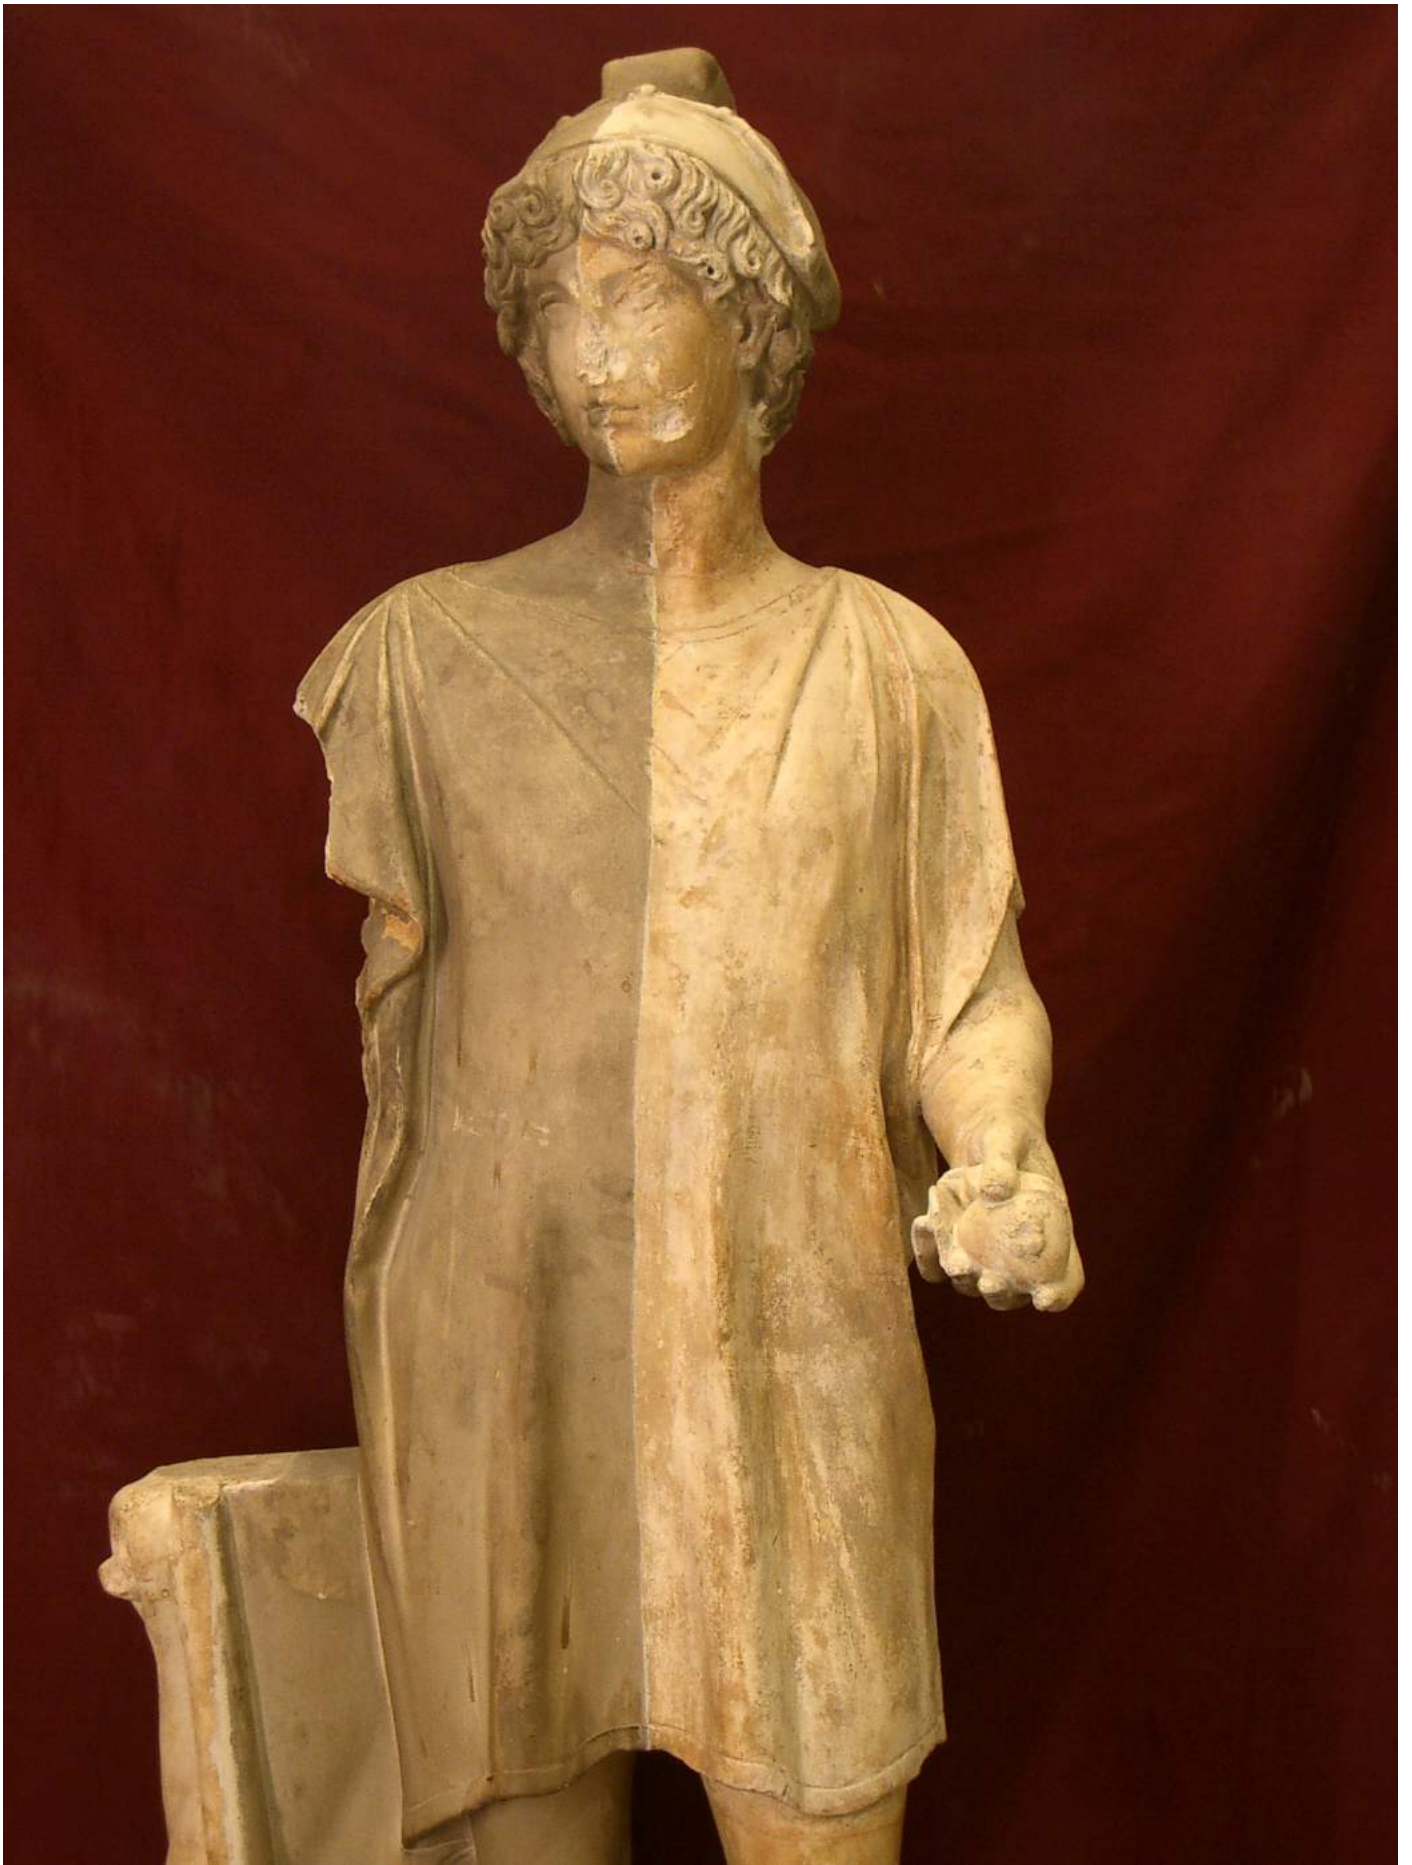
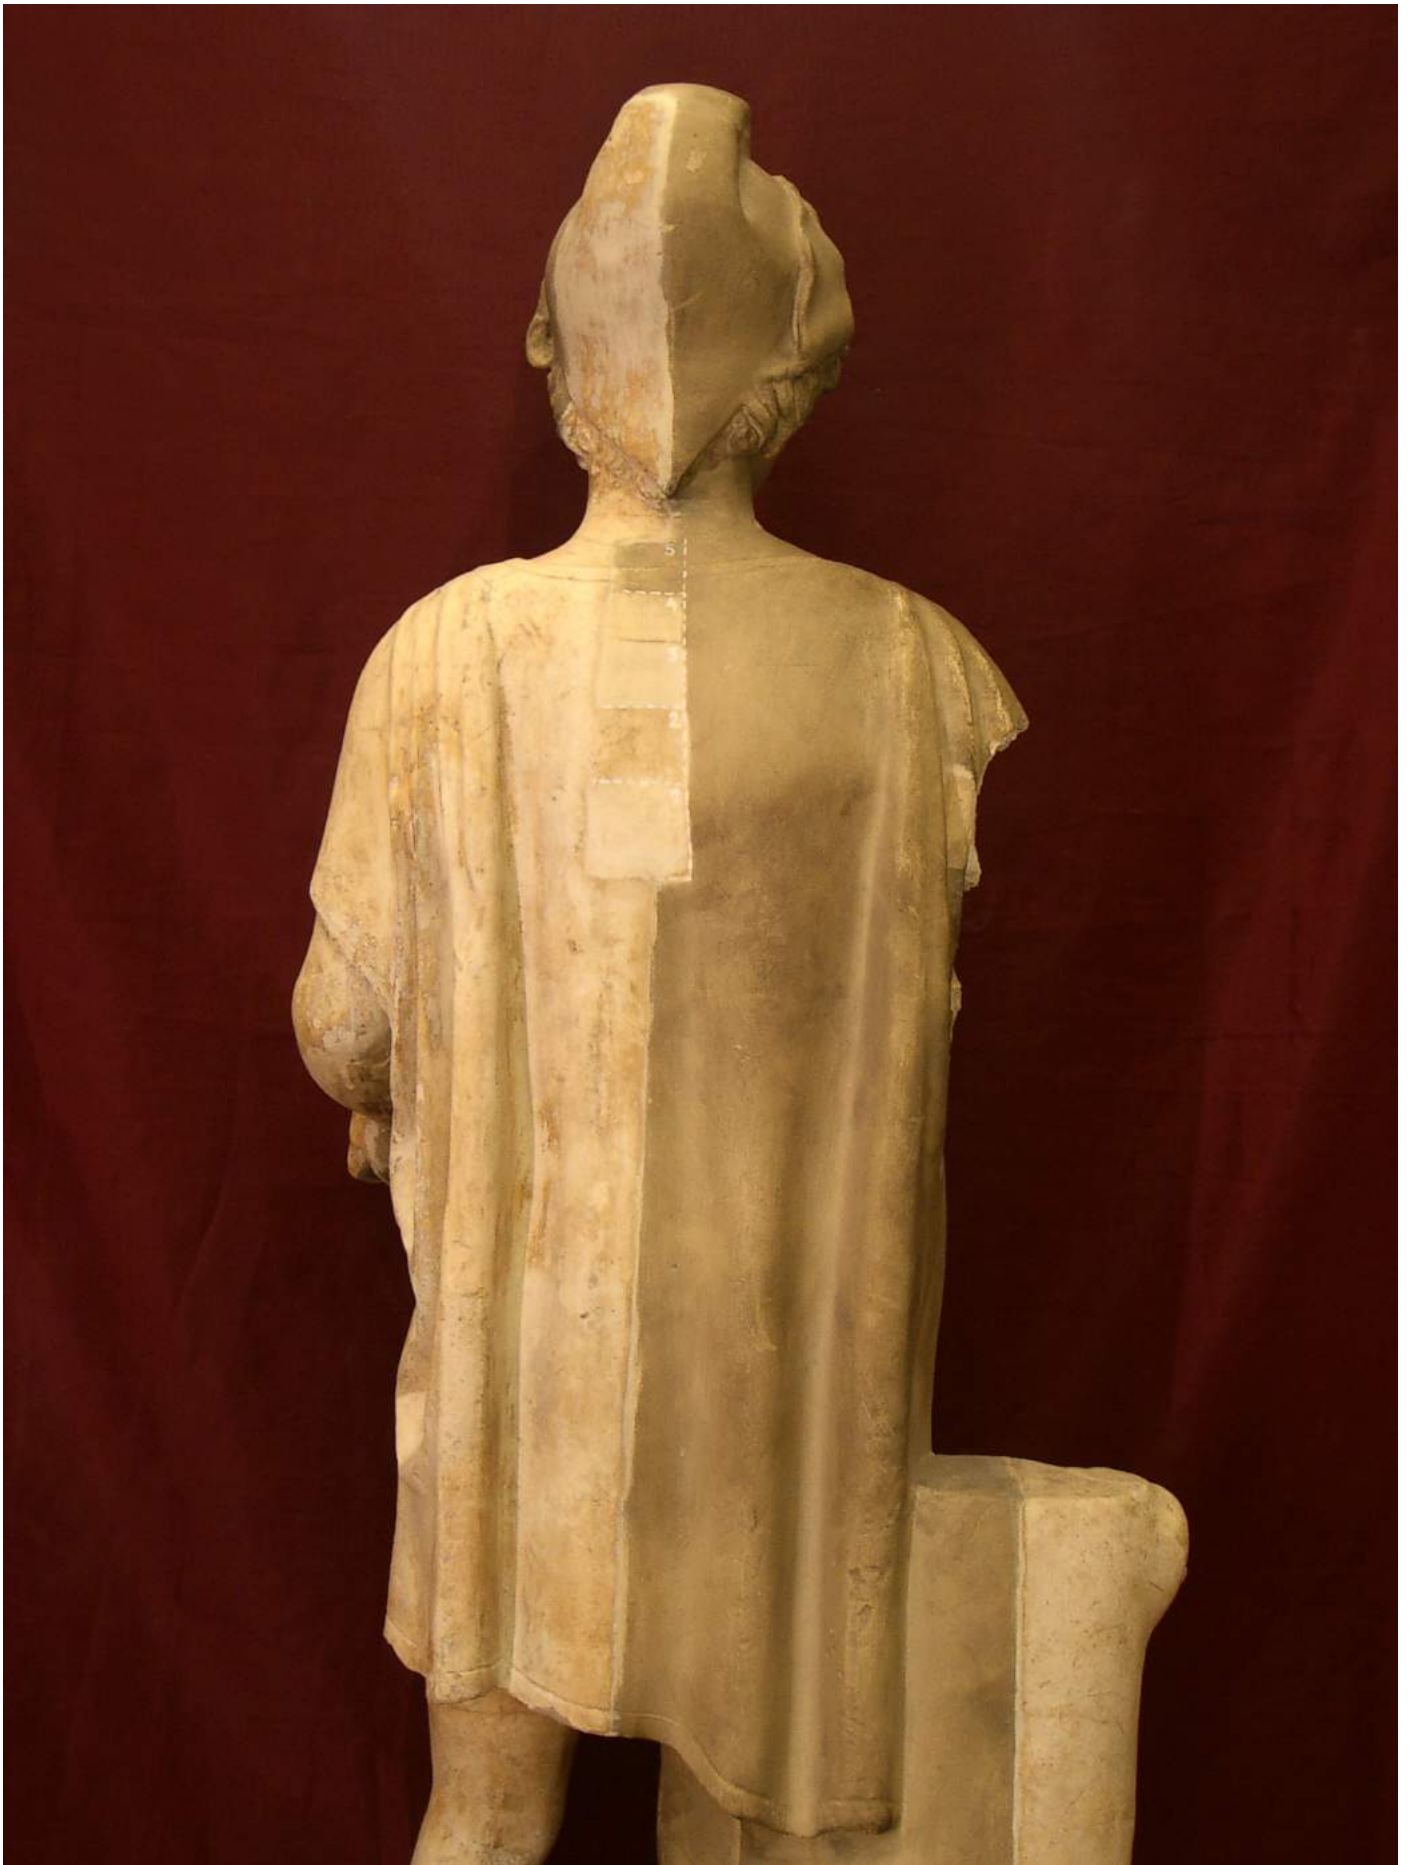
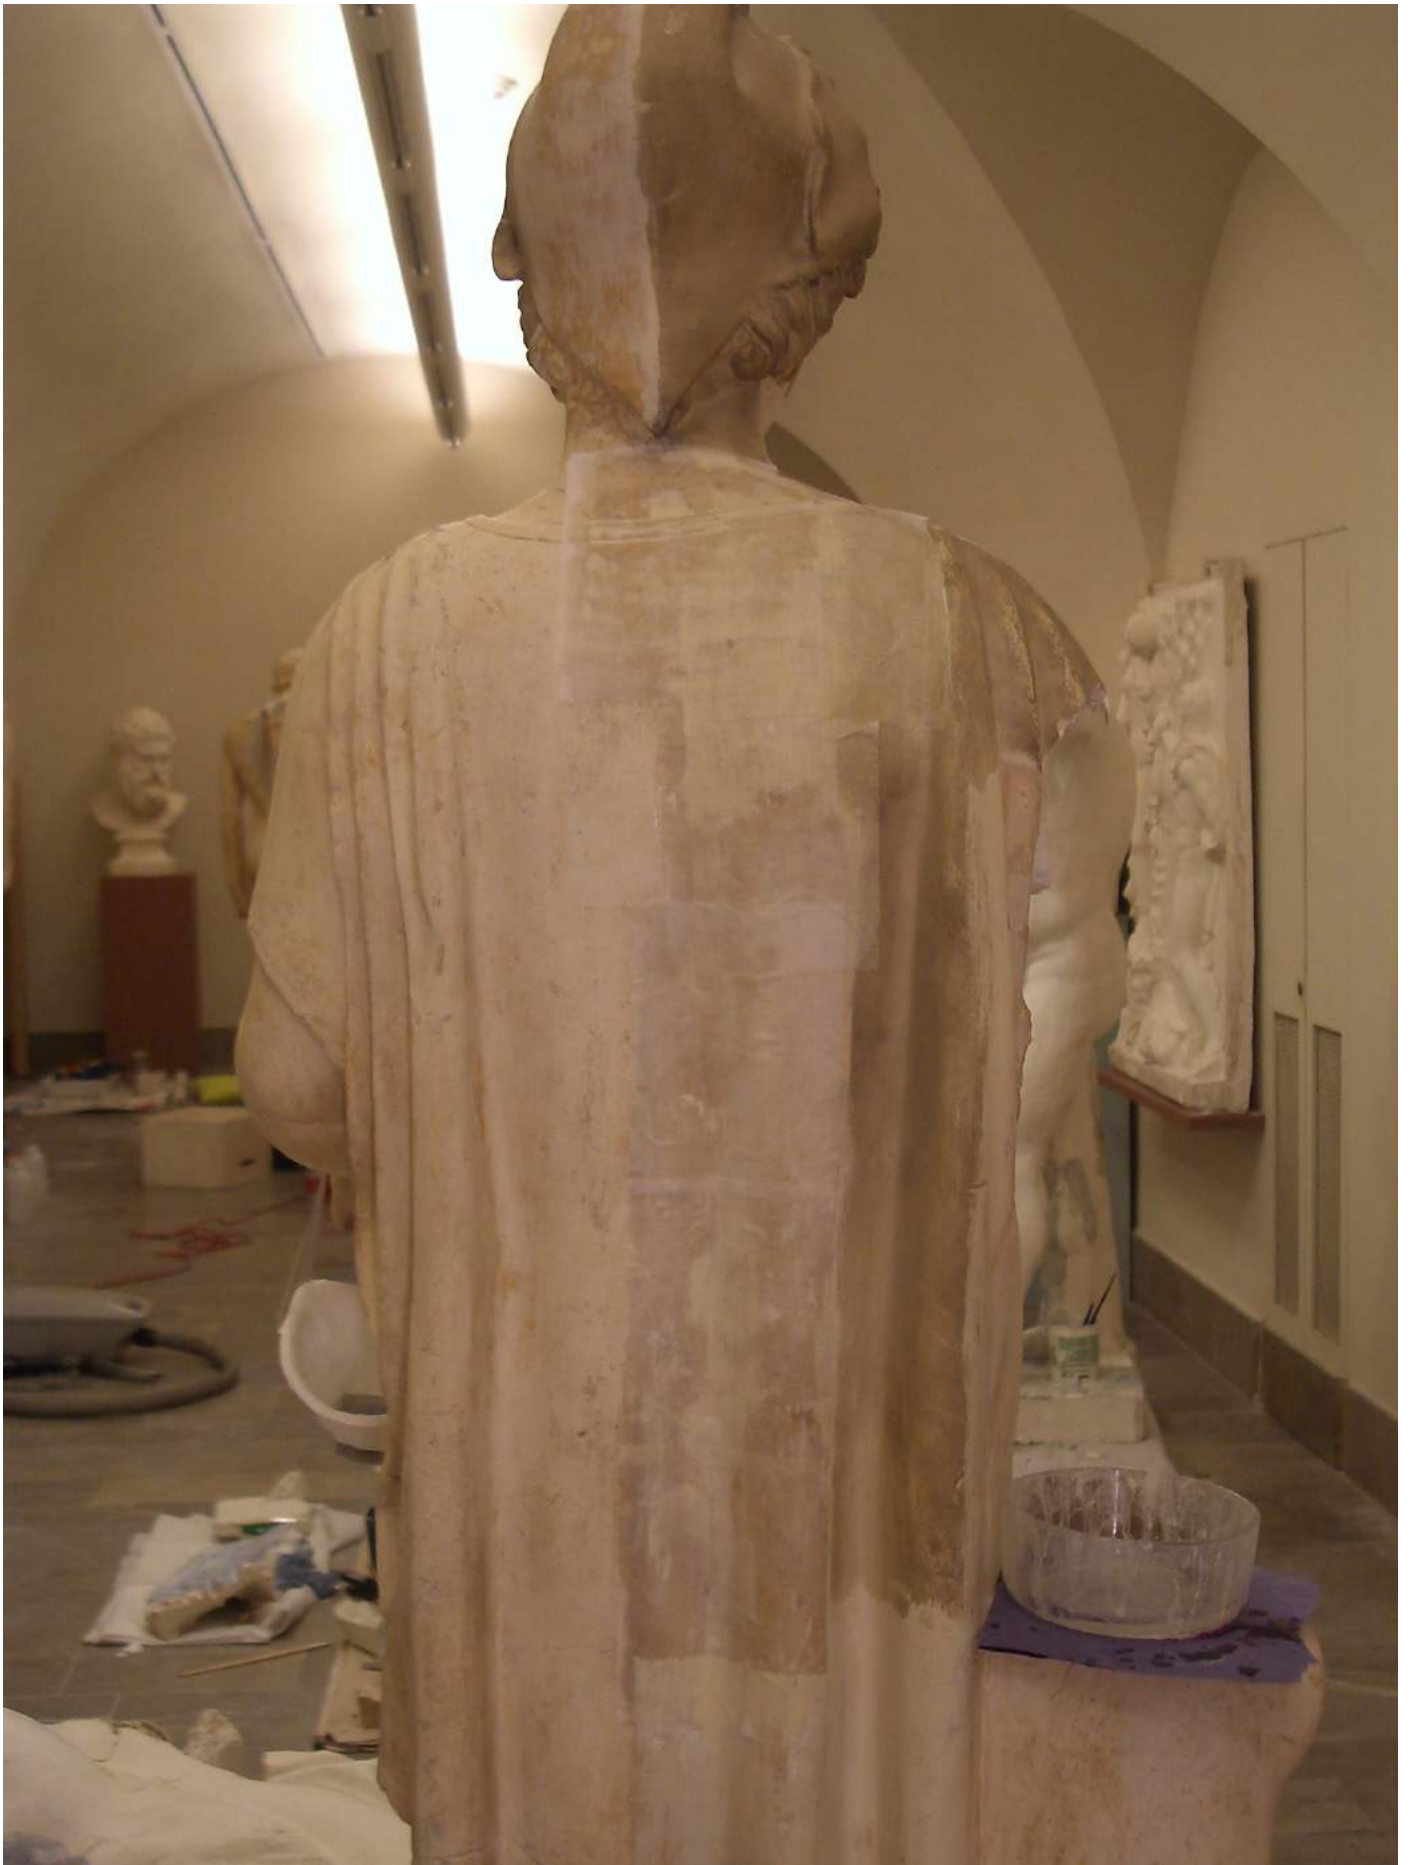
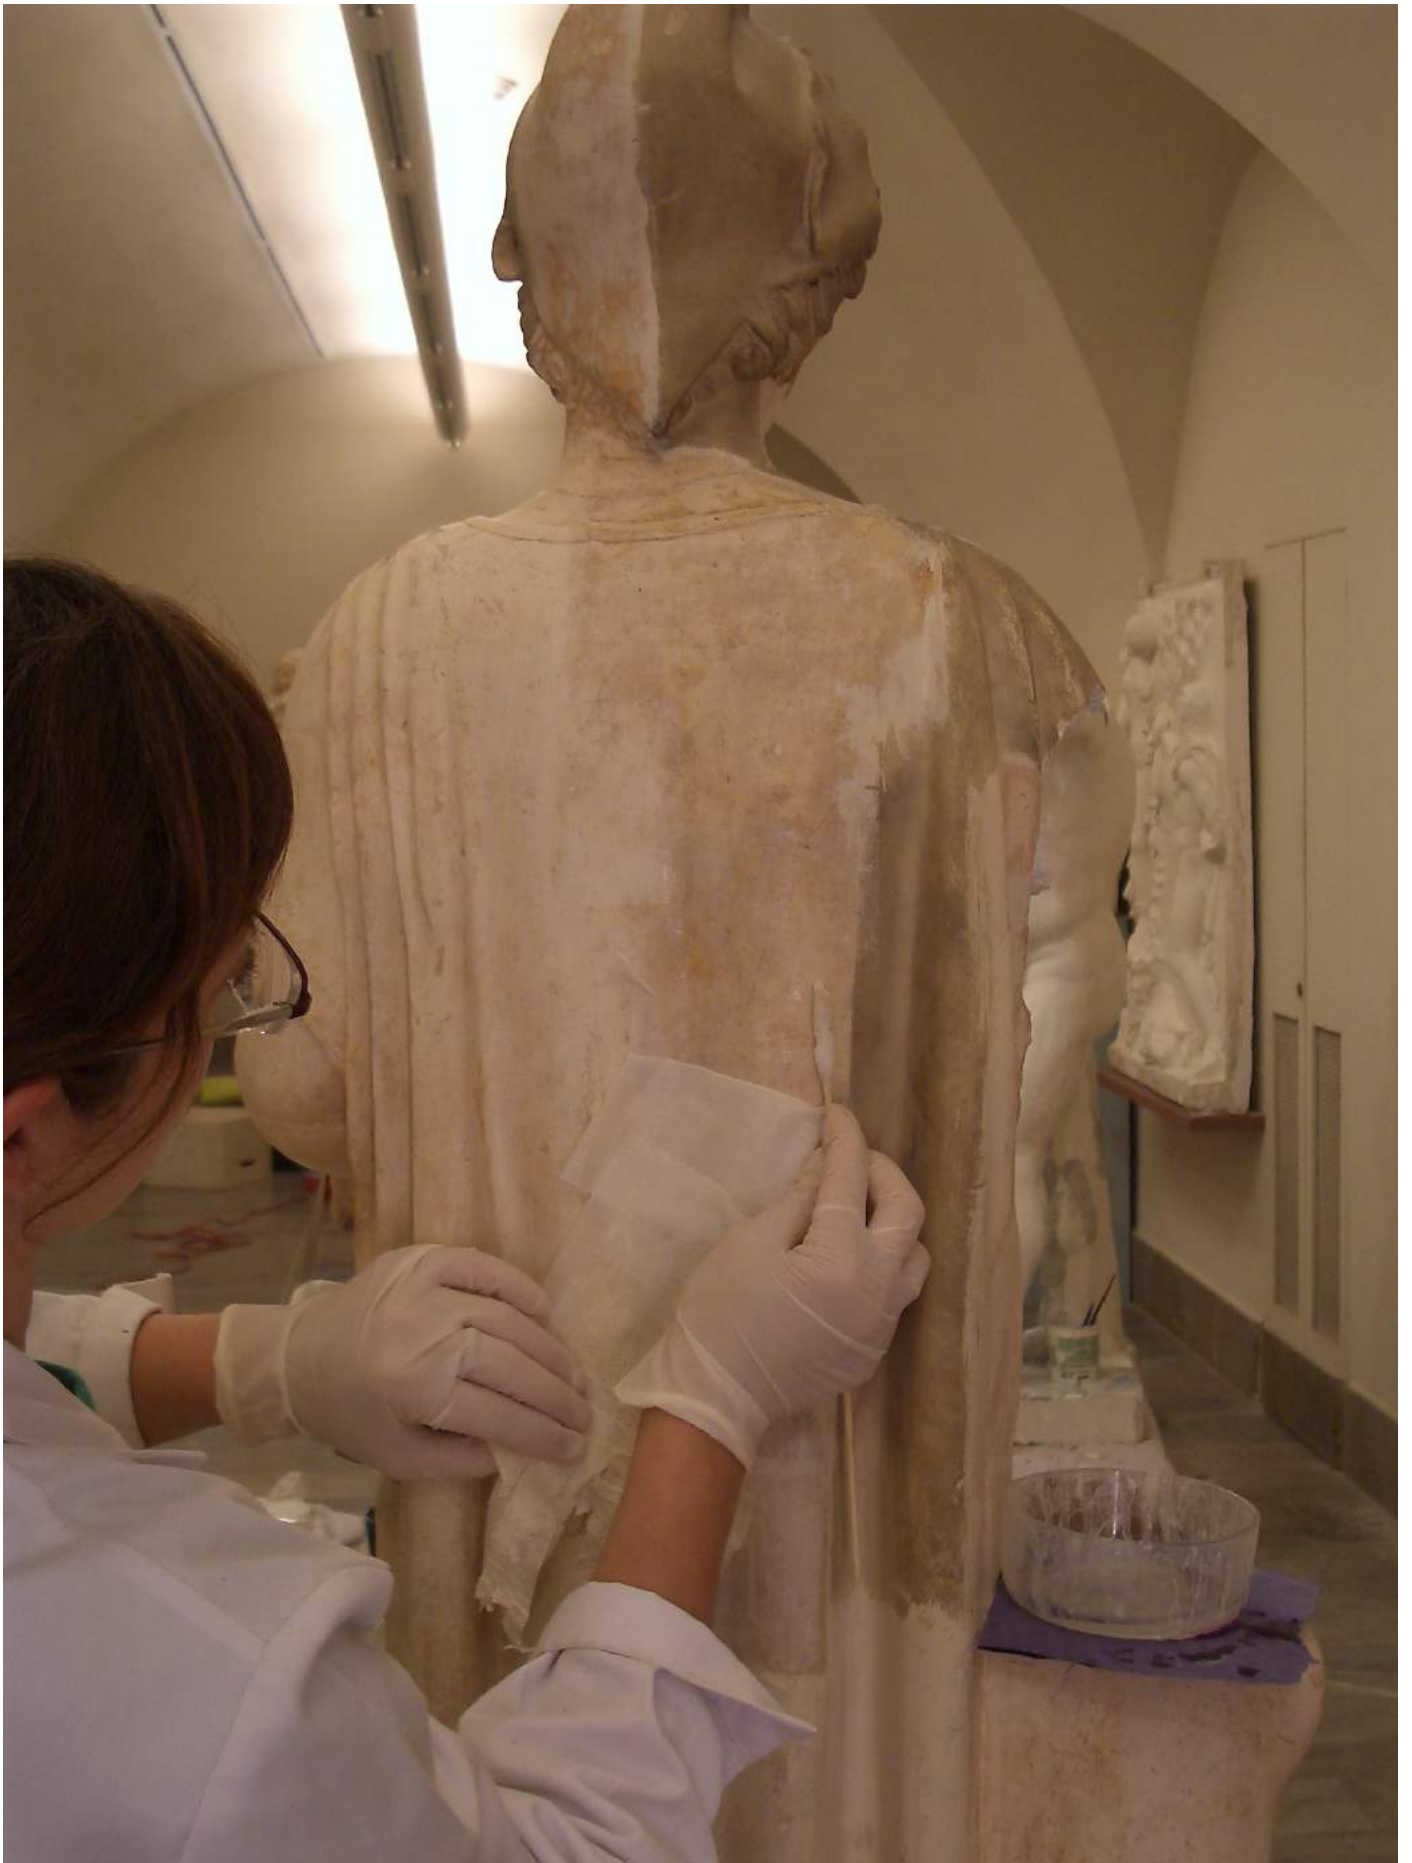
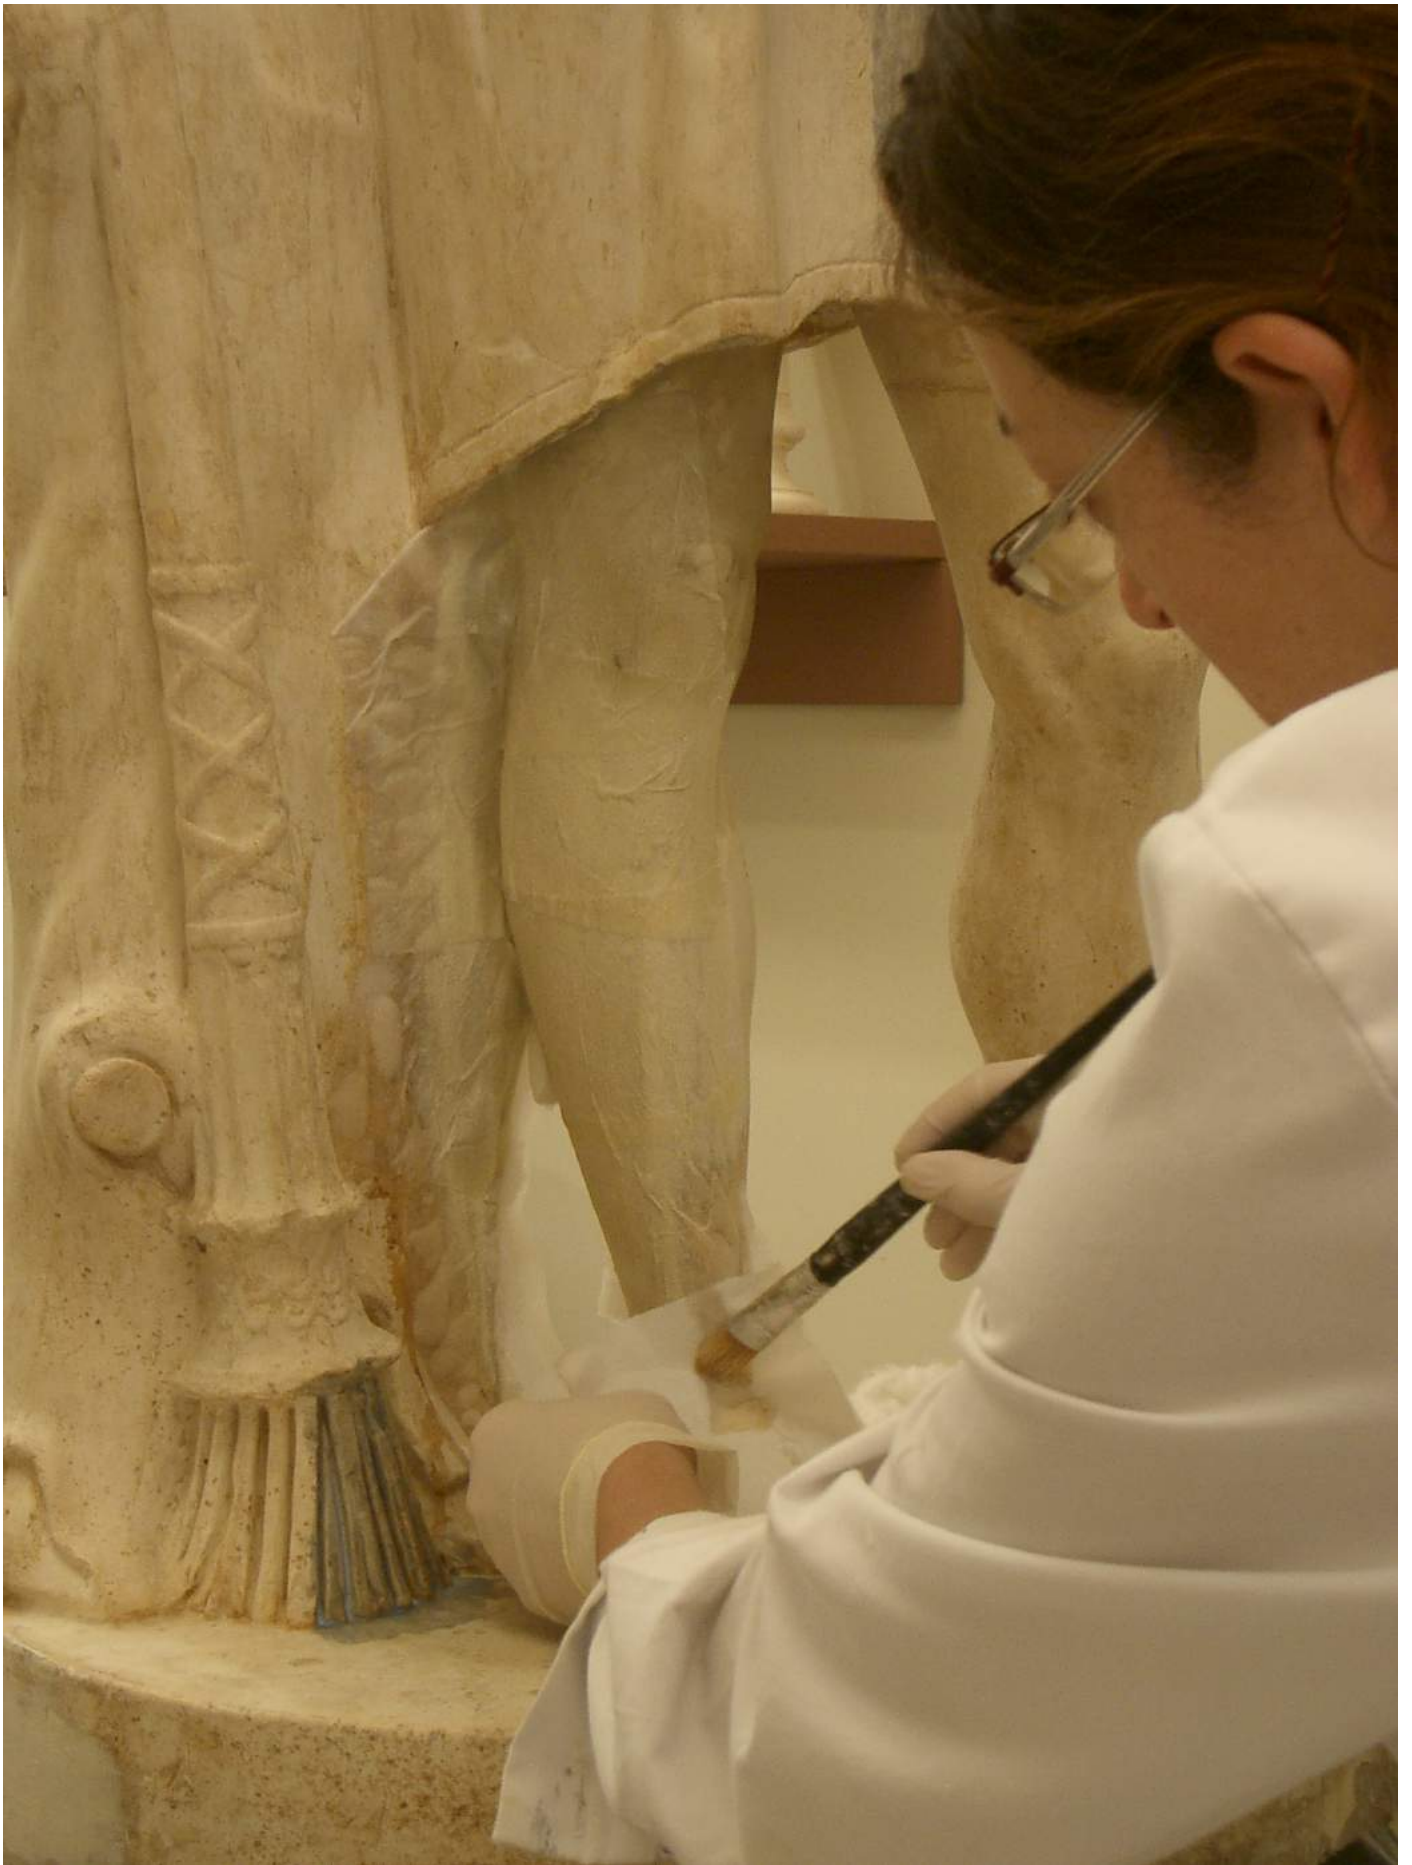
- Brazo derecho por debajo del hombro con movimiento.
- Grieta con movimiento por la parte superior del *pedum* junto con parte superior del brazo.
- Brazo izquierdo fisurado por debajo del codo sin movimiento.
- Cabeza fisurada a la altura del nacimiento del cuello sin movimiento.

Presentaba pérdidas volumétricas del dedo índice de la mano derecha, parte de la hoja que lleva en la mano izquierda junto con la manzana, pliegue por debajo de la fractura del brazo derecho y lateral por la parte superior del brazo, además de bastantes pérdidas en los bordes o salientes del modelado y zona perimetral de la peana debido a la manipulación del vaciado.

- Unión y consolidación de fragmentos. Se utilizó como adhesivo, para todos los fragmentos, una resina epoxi de dos componentes (Araldite®).
1º.- Se separó del cuerpo el brazo derecho. Una vez retirada la pintura se “cosió” mediante la introducción de una varilla de fibra de vidrio la grieta que sufría el brazo derecho. A continuación, se realizó la limpieza del perno de forma mecánica y se inhibió con tanino.
2º- Se unió el brazo al cuerpo.

- Se consolidaron las grietas mediante inyección de una resina acrílica (Paraloid B72®). diluida en Xileno al 5 %
- Las uniones entre fragmentos y grietas se estucaron con estuco sintético blanco (Modostuc®).
- Reintegración volumétrica de las pérdidas volumétricas, así como pequeñas pérdidas puntuales generalizadas en el vaciado, se llevaron a cabo, con estuco sintético blanco (Modostuc®).
