Titulo Gladiador Borguense
Colección Velázquez
Materiales Vaciado yeso

Anexo 2
Estudio radiológico
David Viana

EXAMEN GAMMAGRAFICO
Colección de Vaciados de la R. A. B.A. San Fernando
J, K- GLADIADOR BORGUESE (s). Colección Velázquez .

Nº INFORME 611/3004-10 611/3004-11
FECHA. 30 julio de 2.005
TITULO. Gladiador Borguese.
Colección Velázquez.
Nº DE PLACAS. 2
SIGLA. J/K

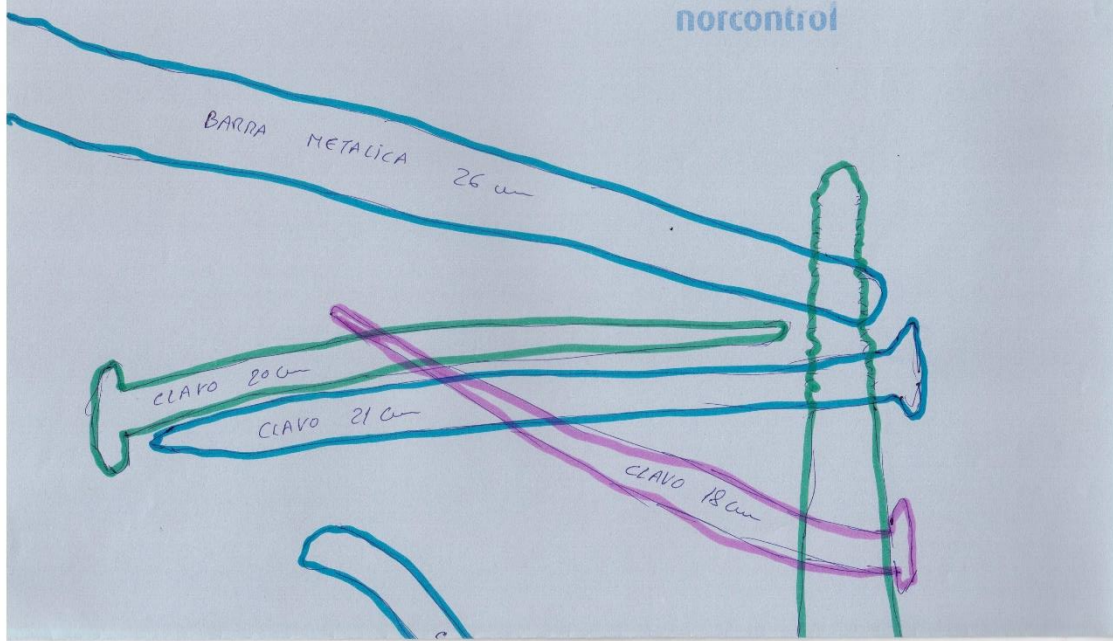
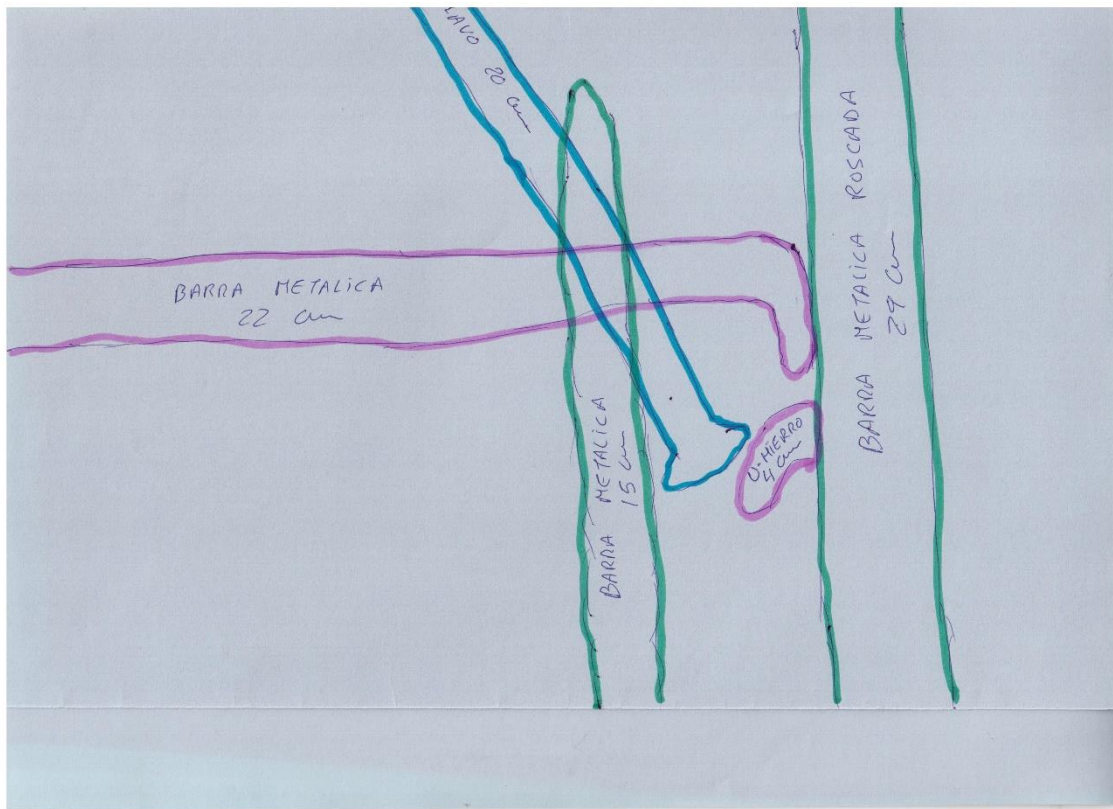
K

Se observan diferentes densidades del yeso coincidiendo con los vástagos. Coqueas y microfracturas.

En el pie en sentido ascendente, se encuentra una barra de hierro Fe. Trenzado.

En la unión del muslo y la roca se observan 4 clavos de grandes dimensiones entre 18 y 21 cm. Colocados de forma semi horizontal. También se aprecia un entramado de barras metálicas dos horizontales unidas a una vertical roscada (presumiblemente moderna).
