## INFORME FINAL DE CONSERVACIÓN Y RESTAURACIÓN “V-24 GLADIADOR BORGHESE”

**Nº de informe de restauración:** 254

**Obra:** GLADIADOR BORGHESE

**Nº de inventario:** V-024 (Inv. 2006 Carmen Heras), 30 (Inv. 1804)

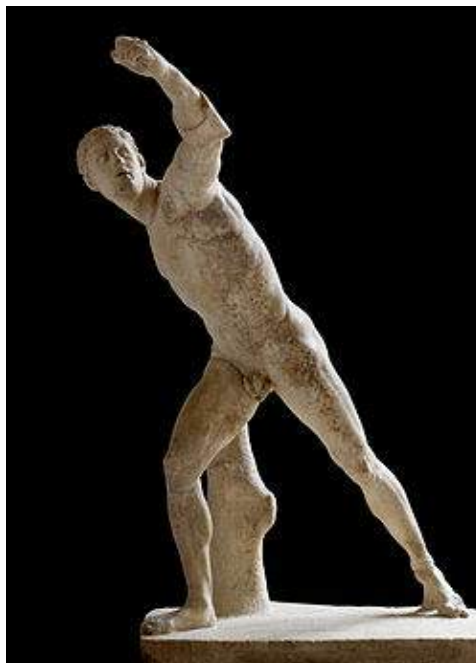
Ma 527 Gladiador Borghese.  
Museo del Louvre

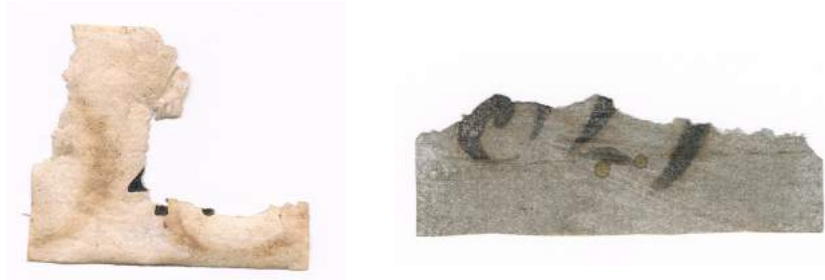
El restos de etiquetas que conservaba la pieza, no nos dan demasiada información.

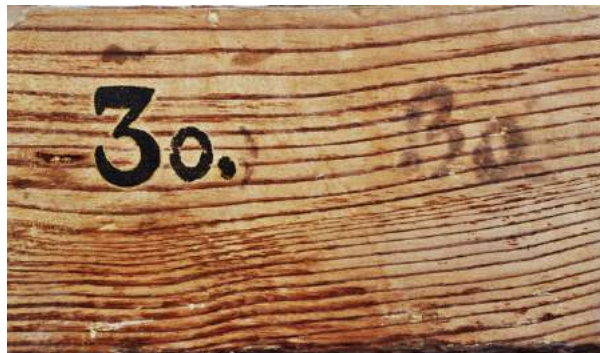
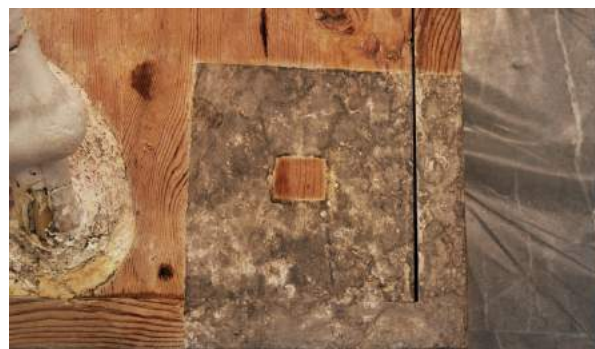
- Documentación fotográfica e informe escrito del proceso de restauración.
- Realización de una parte del vaciado con rayos gamma<sup>5</sup> donde se observo un refuerzo interno que iba de la peana de madera al tronco y de ahí a la pierna derecha. Se trata de una barra gruesa de hierro.

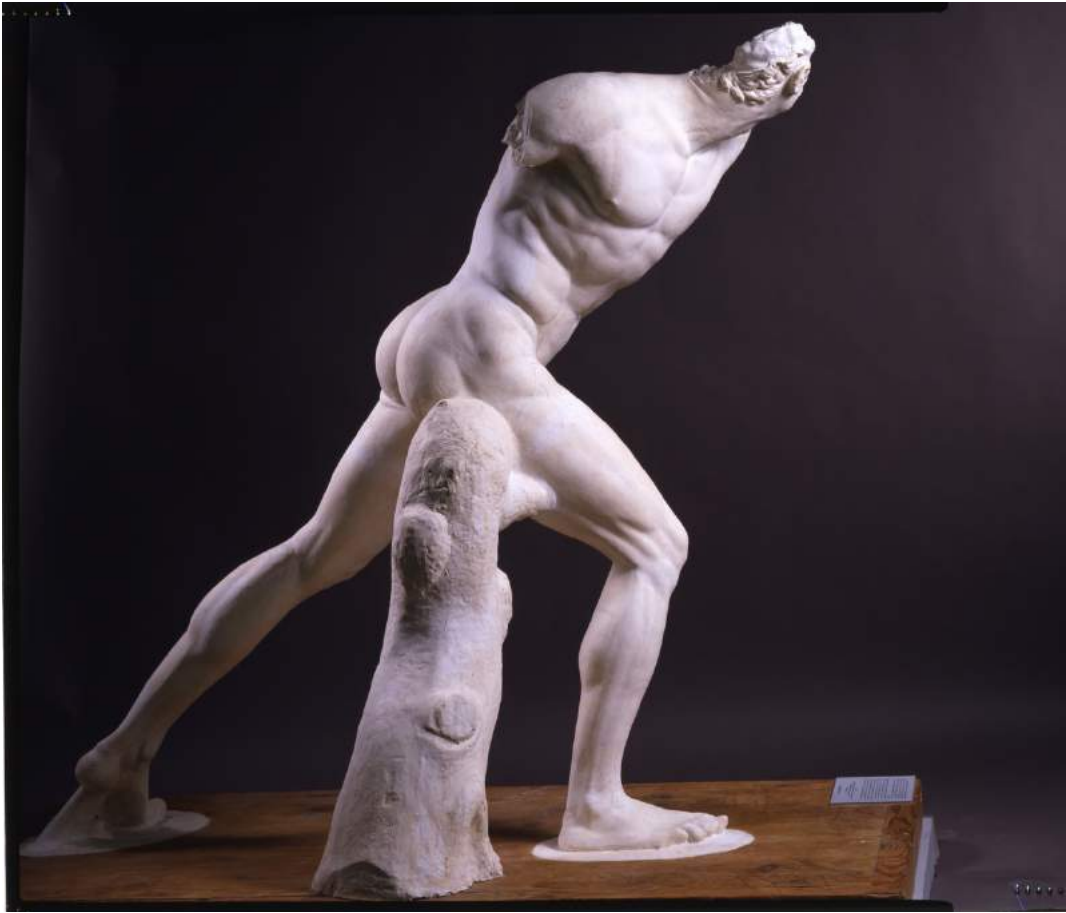
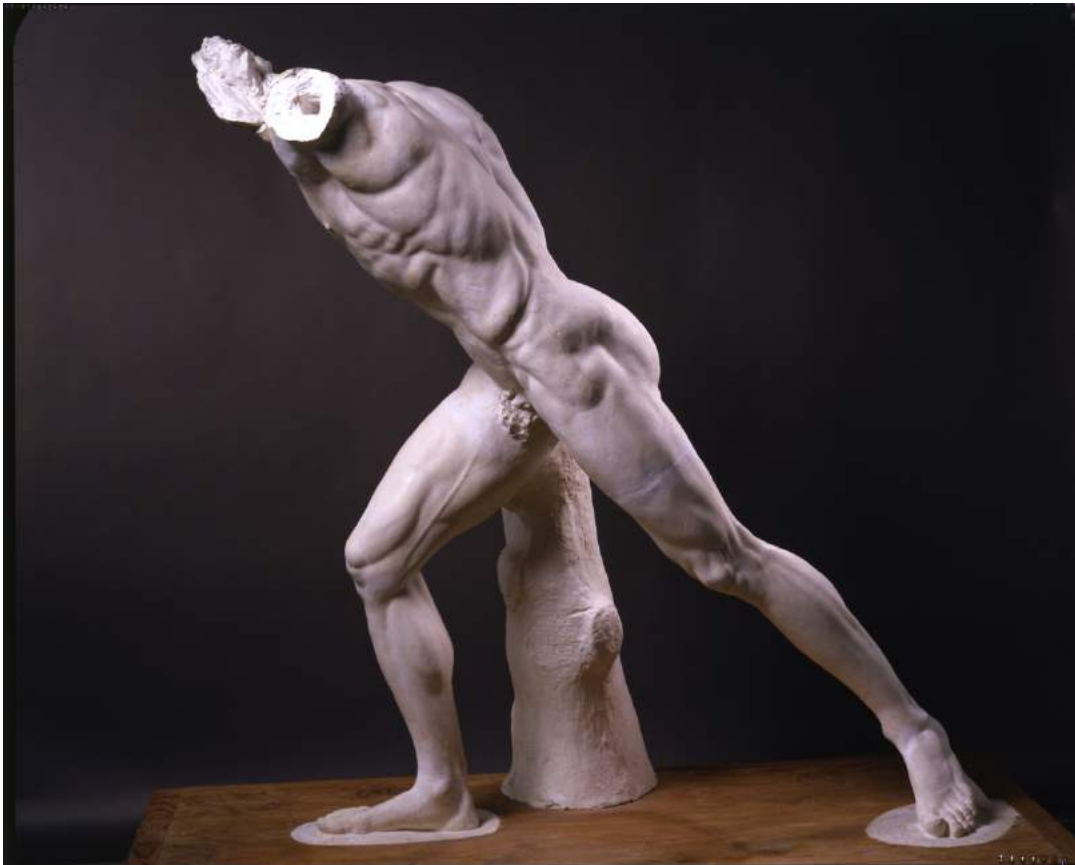
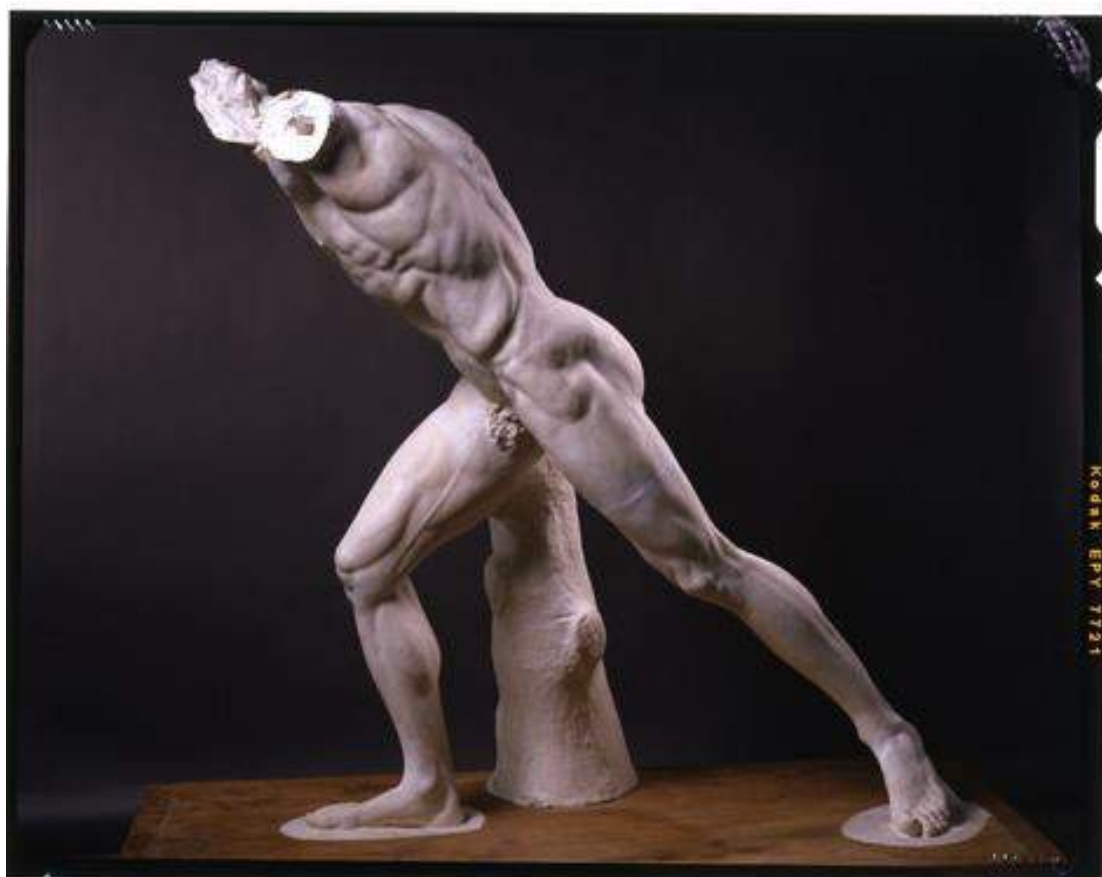
## Real Academia de Bellas Artes de San Fernando Examen Radiológico

Los únicos refuerzos internos que se pudieron observar debido a las fracturas que sufría, fueron de hueso en la unión del pie izquierdo a la peana. Por rayos gamma pudimos observar la presencia de un gran perno de hierro.
