Nº de inventario V 032

Nº de informe 174

Titulo Hermes del tipo Berlín / Mercurio
Autor En estudio
Fecha Siglo XIX
Colección Real Academia de Bellas Artes de San Fernando / Escultura
Ubicación Escalera
Medidas ↑179→75/60 cm
Materiales Vaciado yeso

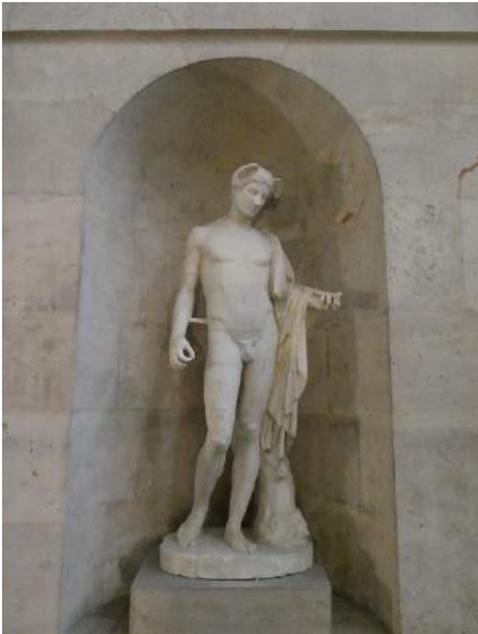
En la revisión inicial de la obra se detectan una serie de capas de pintura que enmascaran la superficie original perdiéndose el relieve.

La escultura presenta un color pardo.

Documentación fotográfica.
Análisis de capas superficiales.
Análisis de la estructura de la obra.
Desmontaje de la obra de la peana (adherida con yeso)
Traslado de la obra a la Galería de escultura.
Eliminación química / mecánica, de las capas (repintes) superpuestas
Desmontaje mecánico de la hoja de parra que cubre los genitales de la obra.
Acondicionamiento de esta obra para su almacenaje. (Sótano, bodega)
Consolidación de pequeñas roturas.
Estucado de pérdidas volumétricas.
Reintegración cromática.
Consolidación del perímetro inferior de la basa.
Reubicación de la obra en la hornacina de la escalera.
