## INFORME DE RESTAURACIÓN

Harpócrates

**Nº de informe:** 160/2003

**Título:** Estatua de Harpócrates

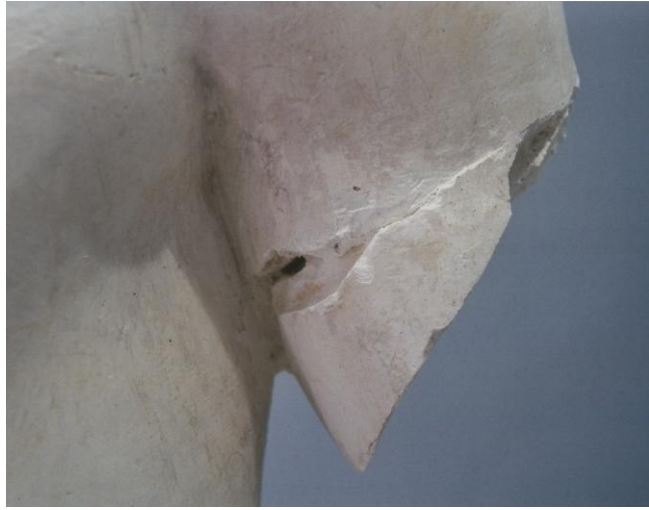
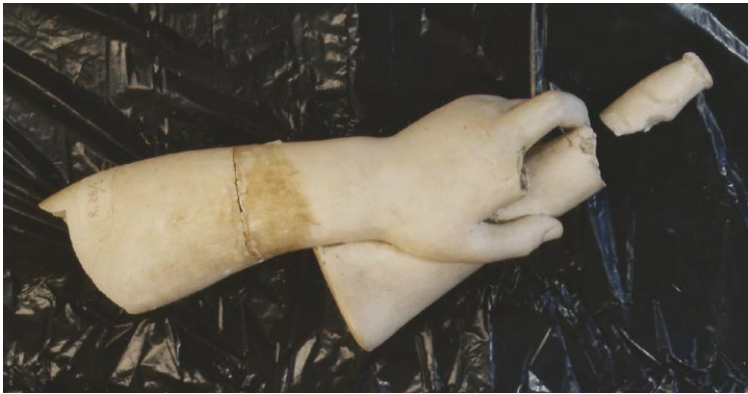
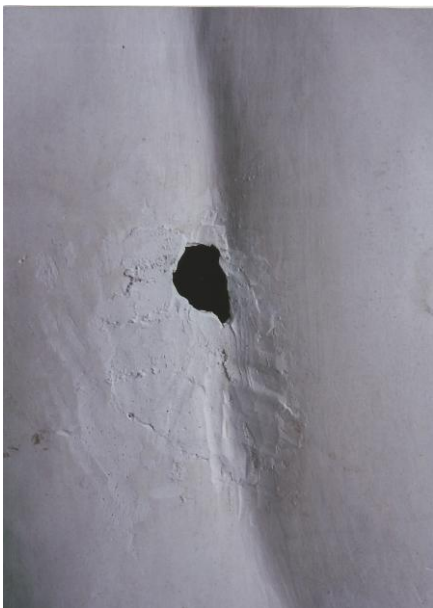
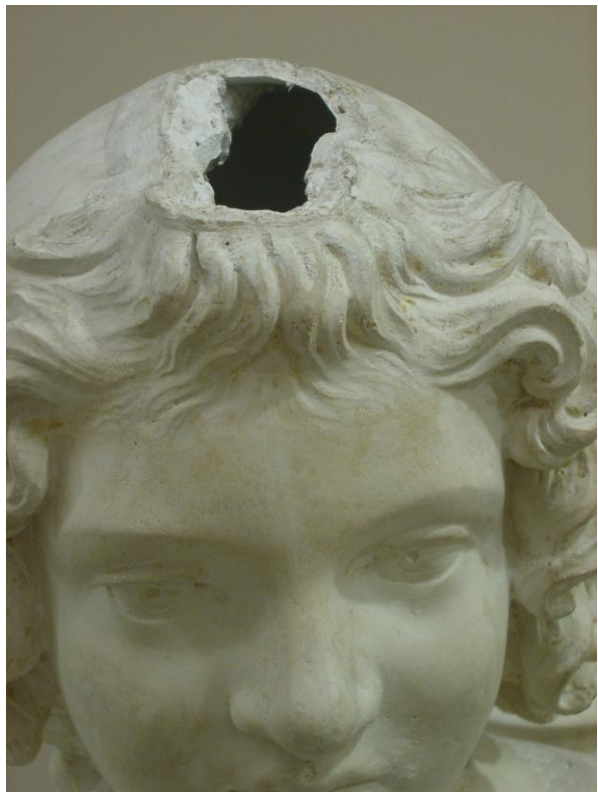
**Fragmento**

**Pérdidas volumétricas:** Brazo izquierdo a la altura del codo, pequeñas faltas en la pierna izquierda, dedo gordo del pie izquierdo, peana, flor de loto que lleva sobre el pelo y espalda.

El fragmento que corresponde al antebrazo izquierdo aparece posteriormente, así como el fragmento que faltaba del cuerno que sujeta con esa mano.

Encolado de piezas mediante una resina epoxi. En el encolado del brazo izquierdo se utilizó una espiga de fibra de vidrio.
