**Nº de informe:** 21 / 2002

**Título:** PANIASI

**Colección:** Carlos III

**Restauración realizada en:** 2002

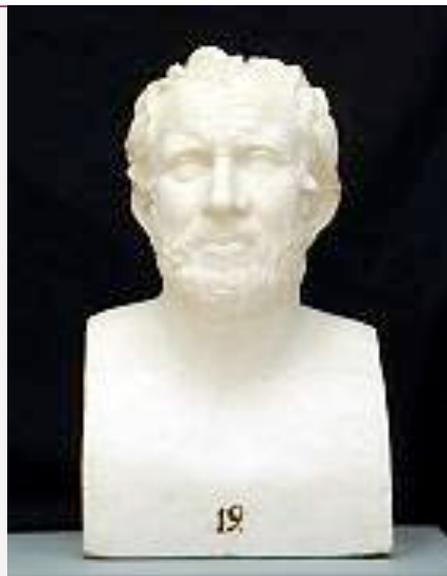
- La pieza mostraba un recubrimiento con una tonalidad grisácea que corresponde a una capa de suciedad acumulada por el tiempo y la contaminación atmosférica.
- Rozaduras, golpes, arañazos provocados por la manipulación de la pieza y las malas condiciones de almacenamiento.
- Restos de adhesivo de anteriores etiquetas, así como otra etiqueta en la parte inferior izquierda.
- Debajo del número “19” se aprecia restos de tinta de otra numeración de difícil identificación.
- Salpicaduras de escayola en la superficie.

- Manchas generalizadas sobre todo en la cabeza, de carácter graso.
- Pérdidas volumétricas en la zona perimetral de la pieza por la mala manipulación de ésta.
- En el interior de la pieza se aprecia la diferencia de yeso respecto del exterior que es mas fino y el interior de refuerzo es más grueso y vasto.
- Presenta un añadido en la base del busto realizado para tapar un orificio. La escayola utilizada sobrepasa el yeso original.
