Nº de informe: 91/04

Título: Cabeza de Marte

Procedencia: Real Academia de Bellas Artes de San Fernando.

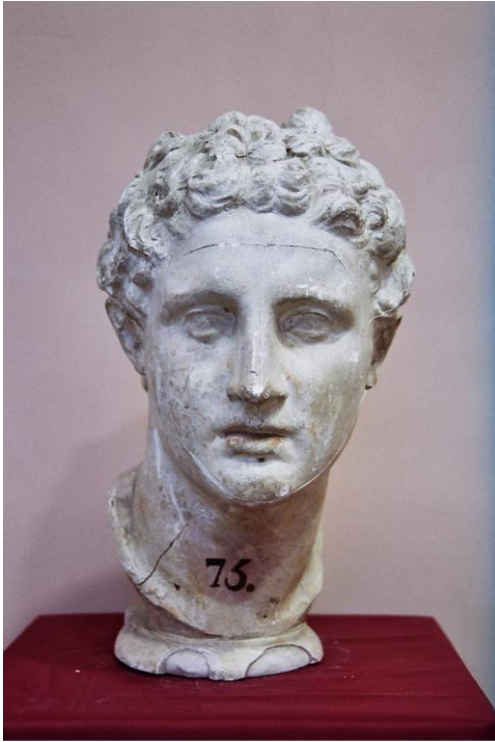
1. Inicial frontal.
2. Inicial lateral izquierda.
3. Inicial lateral derecha.
4. Inicial trasera.
5. Detalle de una lesión en el pelo.
6. Testigo de limpieza.
7. Detalle del progreso de la intervención.
8. Detalle del corte de la peana.
9. Final frontal.
10. Final lateral derecha.
11. Final lateral izquierda.
12. Final trasera.

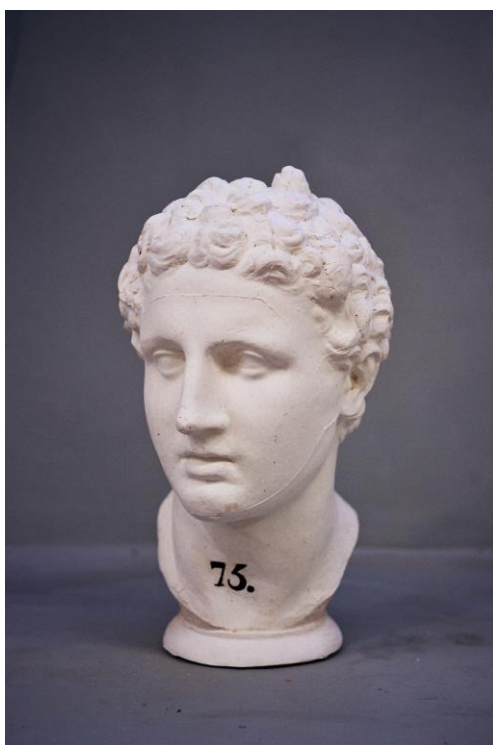
5

Estable.
El perno de unión no presenta movimiento.
Grietas de fraguado.
Coqueras profundas.
Perdidas de la primera capa del vaciado en el pelo.
Roturas perimetrales en el busto.
Arañazos y erosión superficial.
