**Nº de informe:** 89

**Título:** Retrato de niño.

**Nº de inventario:** C-1 (Inv. 1804)

**Procedencia:** Real Academia de Bellas Artes de San Fernando.

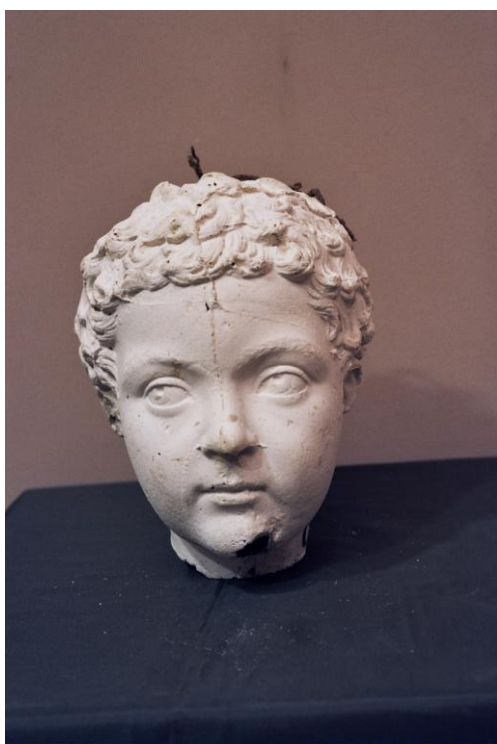
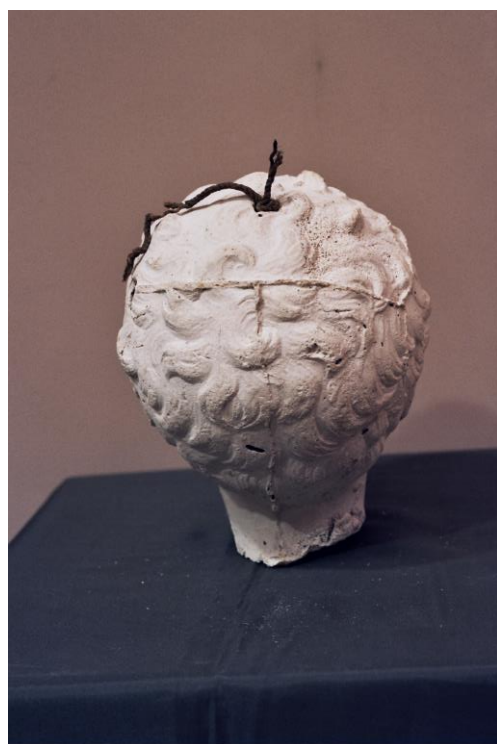
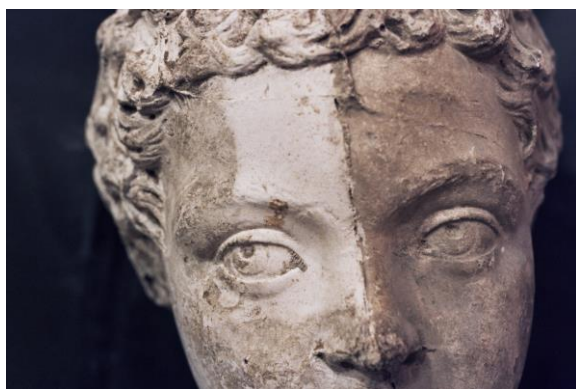
1. Inicial, detalle del progreso de limpieza.
2. Detalle de la unión de la cabeza y la peana, se observa el yeso gris de una tercera calidad. C.1, numeración del inv. 1.804.
3. Detalle del rostro, marcas del despiece del molde.
4. Detalle de las lesiones provocadas por agua, y las aristas sin rebajar del despiece del molde.
5. Detalle de una de las roturas, restos del cordón.
6. Detalle del cordón y marcas del molde.
7. Detalle de la obra una vez desmontada la peana.
8. Reverso de la obra sin peana.
9. Peana de la obra.
10. Detalle de una de las roturas en el rostro de la obra.
11. Detalle de la rotura de la barbilla.
12. Detalle del rostro una vez realizada la reintegración volumétrica. Frontal.
13. Final lateral izquierdo.
14. Final lateral derecho.
15. Final trasera.
