Nº de informe: 49/04
Título: Busto de la Venus de Medici
Nº de inventario: Peana perdida sin nº de inv. 1804
V-108 nº C. Heras.
Datos de catalogación: A. Negrete.
Colección: Real Fabrica de Porcelanas de la China.
Dimensiones: 43X31X25 cm.
Material: Vaciado en yeso.
Técnica: Vaciado
Procedencia: Real Academia de Bellas Artes de San Fernando.

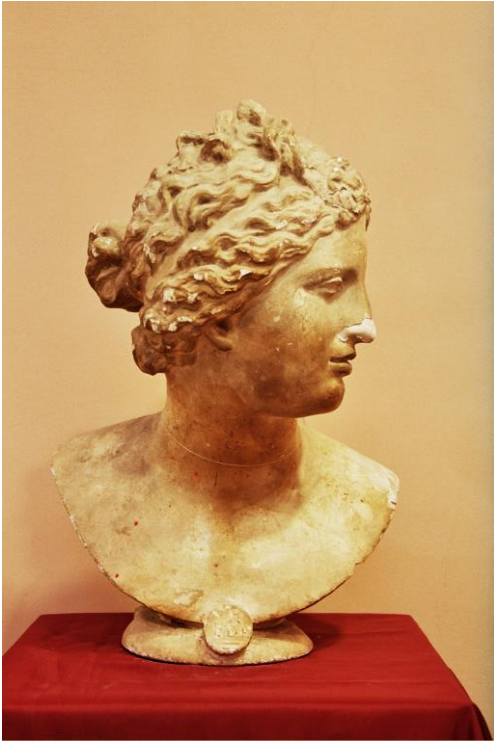
1. Inicial frontal de la obra.
2. Inicial reverso de la obra.
3. Inicial lateral izquierdo.
4. Inicial lateral derecho.
5. Progreso de la intervención.
6. Detalle de la rotura del hombro y perdida del material.
7. Detalle de restauración.
8. Final frontal
9. Final lateral derecho.
10. Final lateral izquierdo.
11. Reverso de la obra.
12. Etiqueta.

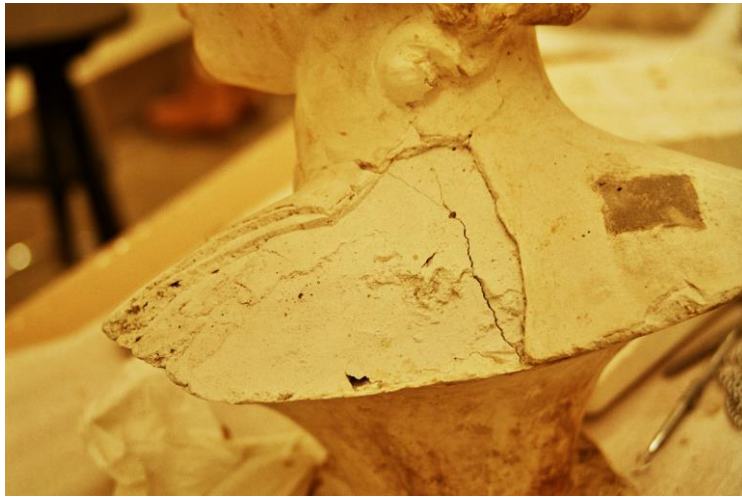
Roturas perimetrales en el busto.
