INFORME DE RESTAURACIÓN

Busto del Laocoonte

Nº de informe: 346
Título: Busto del Laocoonte
Nº de inventario: V-111 (nº duplicado Carmen Heras)
Dimensiones: 0,70 x 0,45 x 0,28 m
Material: Yeso
Técnica: Vaciado
Fecha de restauración: Junio de 2007

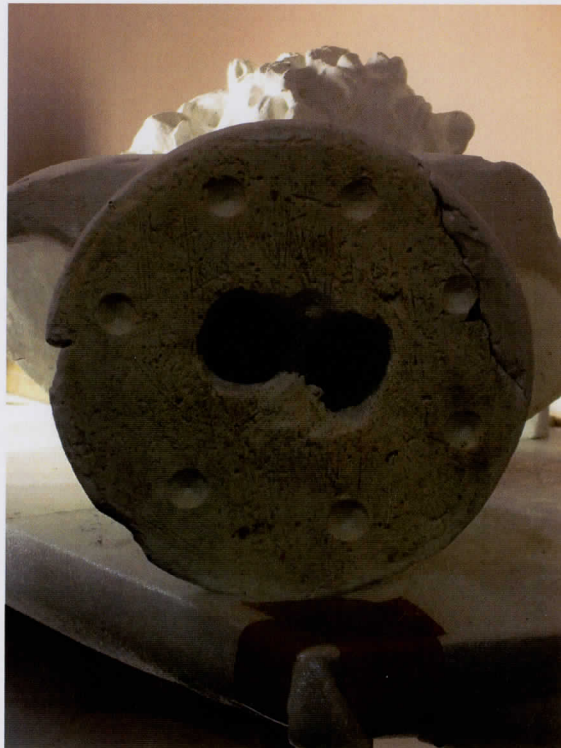
Proceso de reintegración volumétrica de la peana

Reintegración volumétrica del fragmento perdido de la peana con escayola.

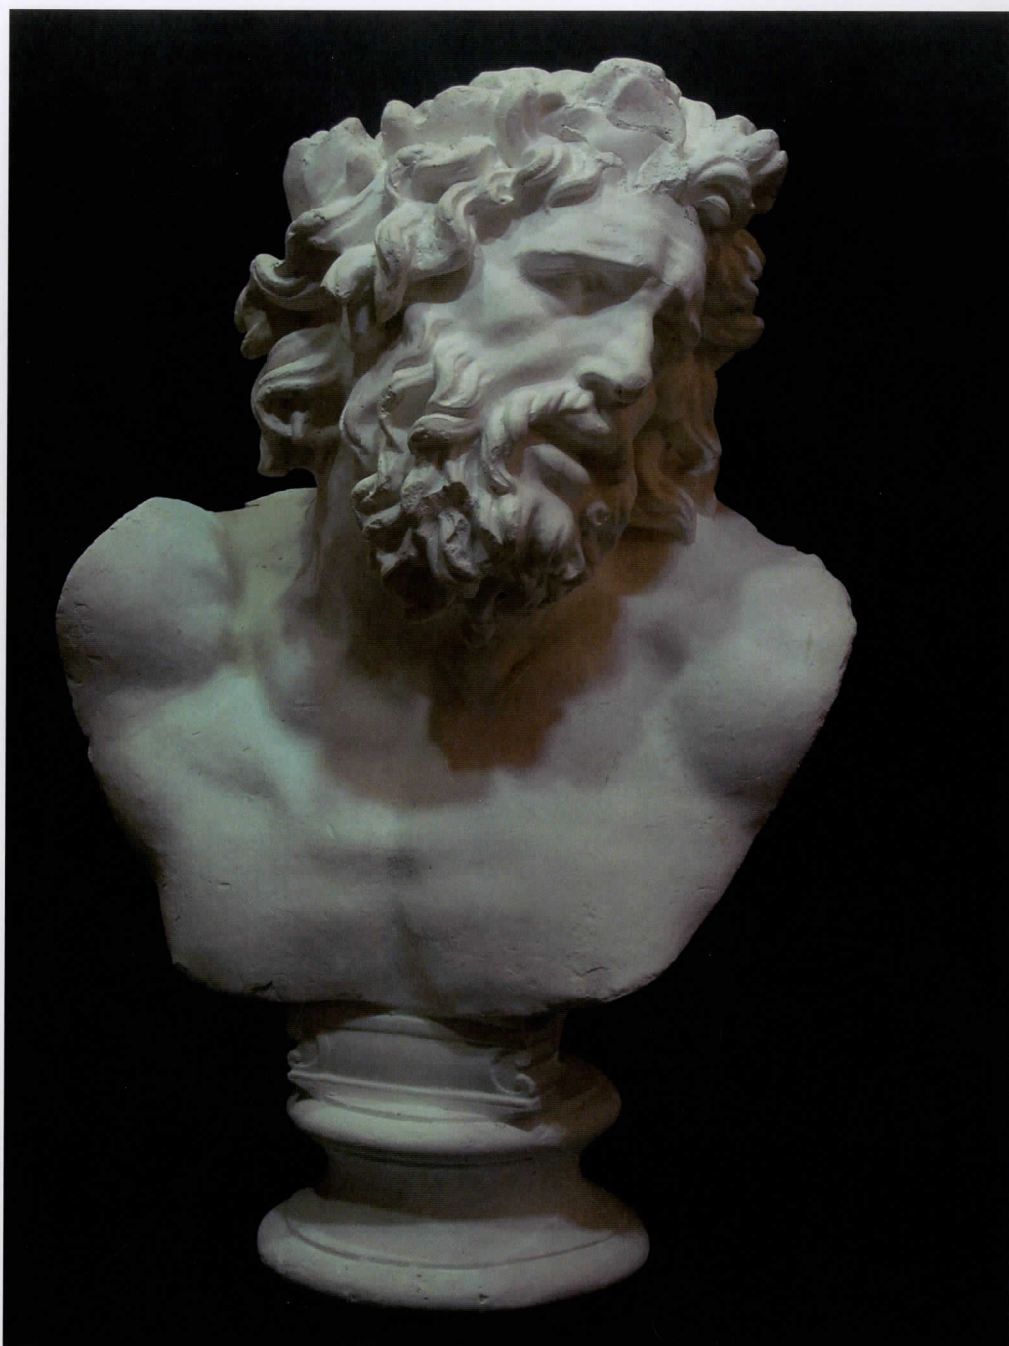
Estado final tras el tratamiento de restauración
