Nº de informe: 3 / 2002

Título: ARQUIDAMOS III

Colección: Carlos III

Restauración realizada en: 2002

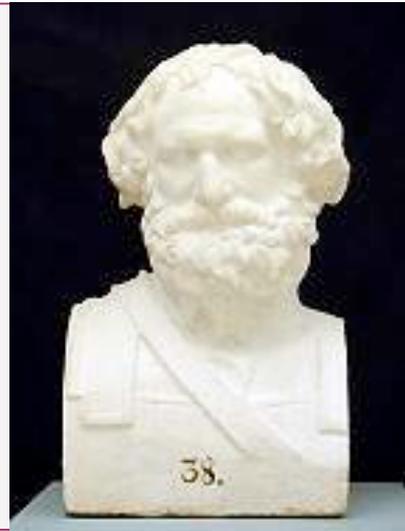
- La pieza mostraba un recubrimiento con una tonalidad grisácea que correspondía a una capa de suciedad acumulada por el tiempo y la contaminación atmosférica.
- Rozaduras, golpes, arañazos provocados por la manipulación de la pieza y las malas condiciones de almacenamiento.
- Presentaba manchas de carácter graso con tonalidad parda, posiblemente de una sustancia bituminosa, en la zona inferior frontal. Éstas han penetrado mucho en la superficie del yeso.
- Manchas de grafito en la frente.

- La base de la pieza se encontraba muy erosionada debido al contacto directo con humedad.
- *Intervención anterior:* se apreció en el estucado de ciertas pérdidas volumétricas mediante un yeso de distinta composición al original, mas duro y de tonalidad diferente.
