Nº de informe: 19 / 2002

Título: LISIAS

Colección: Carlos III

Restauración realizada en: 2002

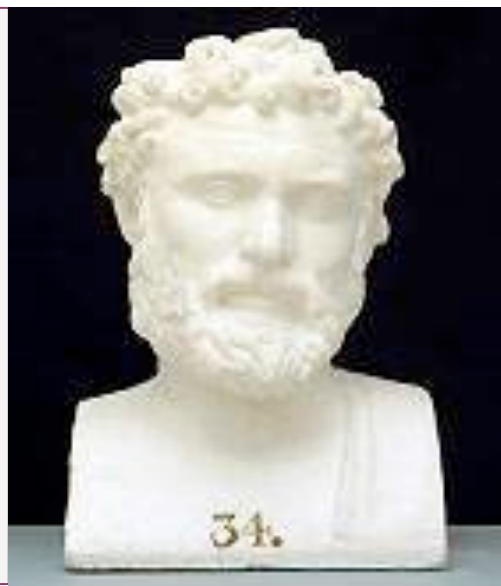
- La pieza presentaba un recubrimiento con una tonalidad grisácea que correspondía a una capa de suciedad acumulada por el tiempo y la contaminación atmosférica.
- Rozaduras, golpes, arañazos provocados por la manipulación de la pieza y las malas condiciones de almacenamiento.
- Muy erosionada en la parte inferior de la peana debido al contacto directo con humedad.
- Presentaba debilitamiento en la capa superficial del yeso en la esquina izquierda trasera.
- Dos etiquetas pegadas y restos de adhesivo de etiquetas antiguas.
- Restos de barro cocido.
- Manchas de carácter graso con tonalidad parda.

- *Intervención anterior:* Se observaban pequeñas reintegraciones volumétricas de mala calidad en los rizos del pelo.
- Pérdidas volumétricas en los rizos y en lateral izquierdo del busto.

- Reintegración volumétrica mediante escayola.
- Reintegración cromática con acuarela.
