INFORME FINAL DE CONSERVACIÓN Y RESTAURACIÓN “V-184 ALEJANDRO MORIBUNDO” PERETENECIENTE A LA COLECCIÓN DE LA REAL FÁBRICA DE PORCELANA DE BUEN RETIRO

Nº de informe de restauración: 461
Título: ALEJANDRO MORIBUNDO
Nº de inventario: V-184 (Inv. Carmen Heras)
Dimensiones: 84 x 41 x 41 cm.
Colección: Real Academia de Bellas artes de San Fernando (Madrid)
Procedencia: Real Fábrica de Porcelana de Buen Retiro
Fecha de ingreso en la Academia: 1811
Material: Yeso
Técnica: Vaciado
Sello: Si, de yeso blanco
Fecha de restauración: Enero – Febrero 2018
Restauración realizada por: Ángeles Solís

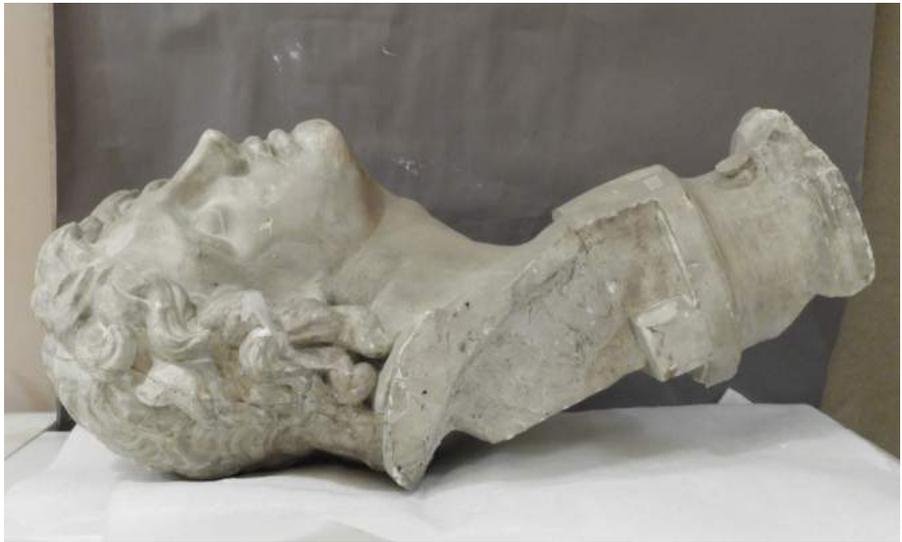
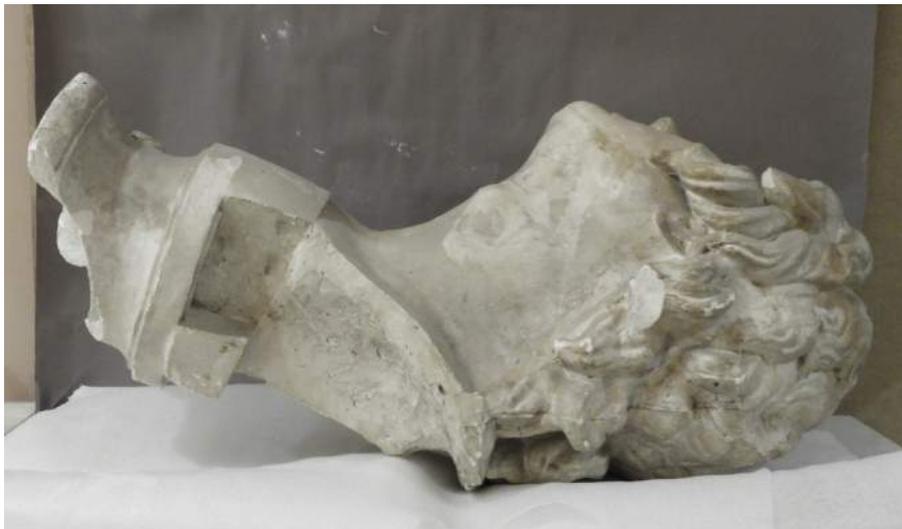
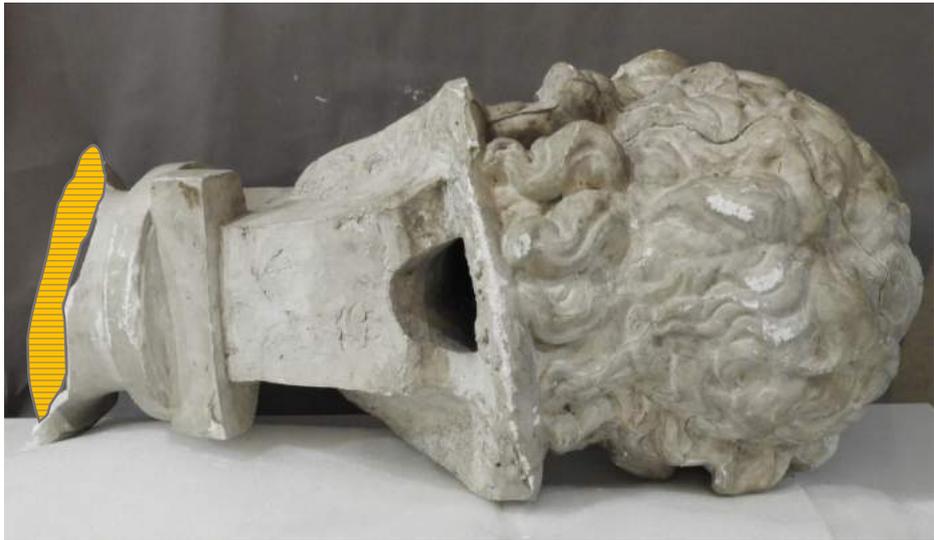
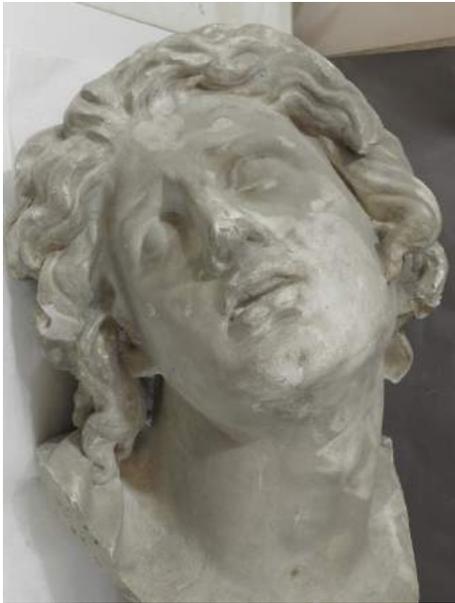
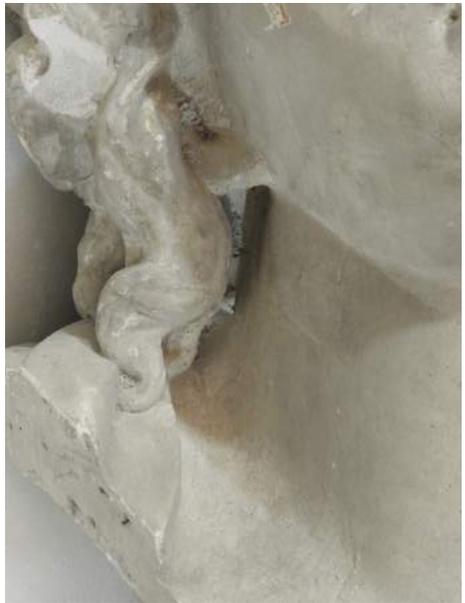
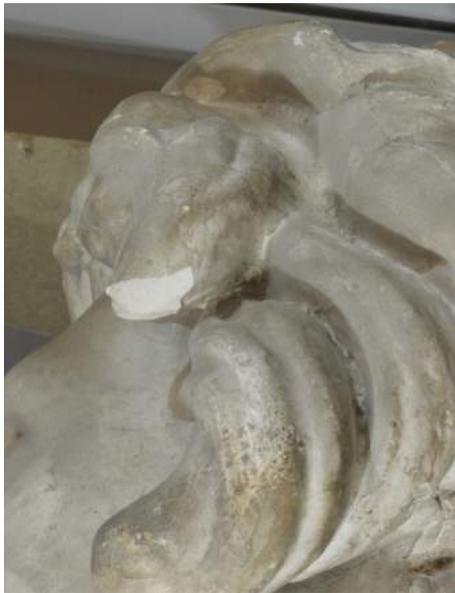
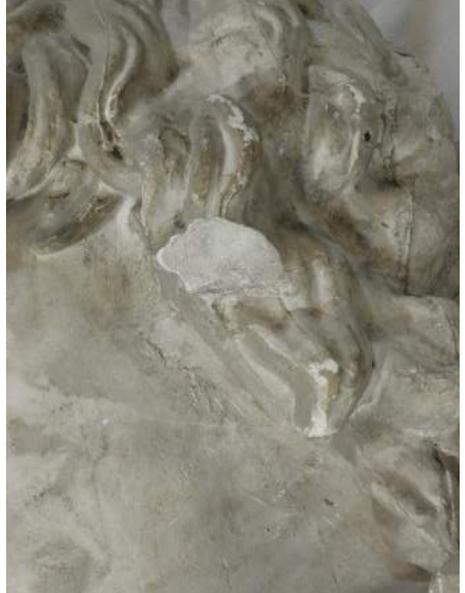
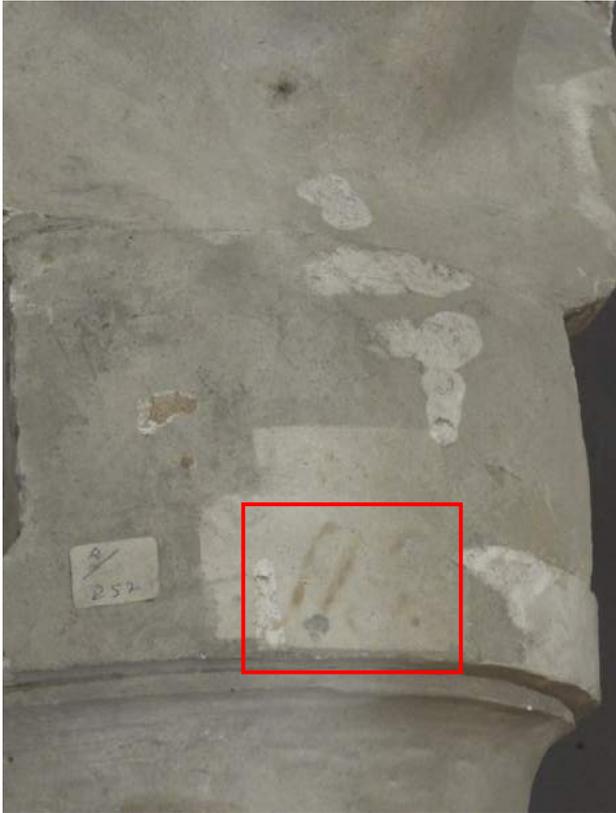
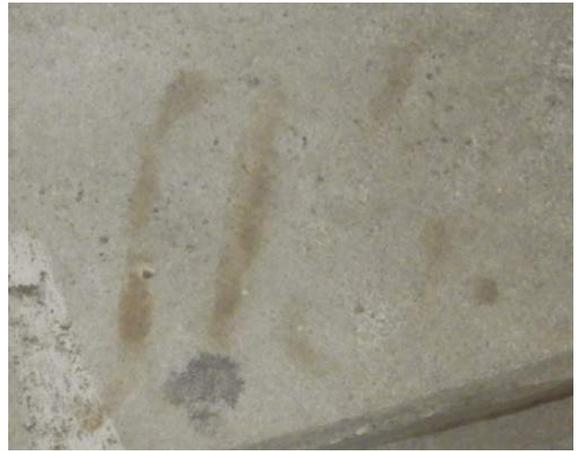
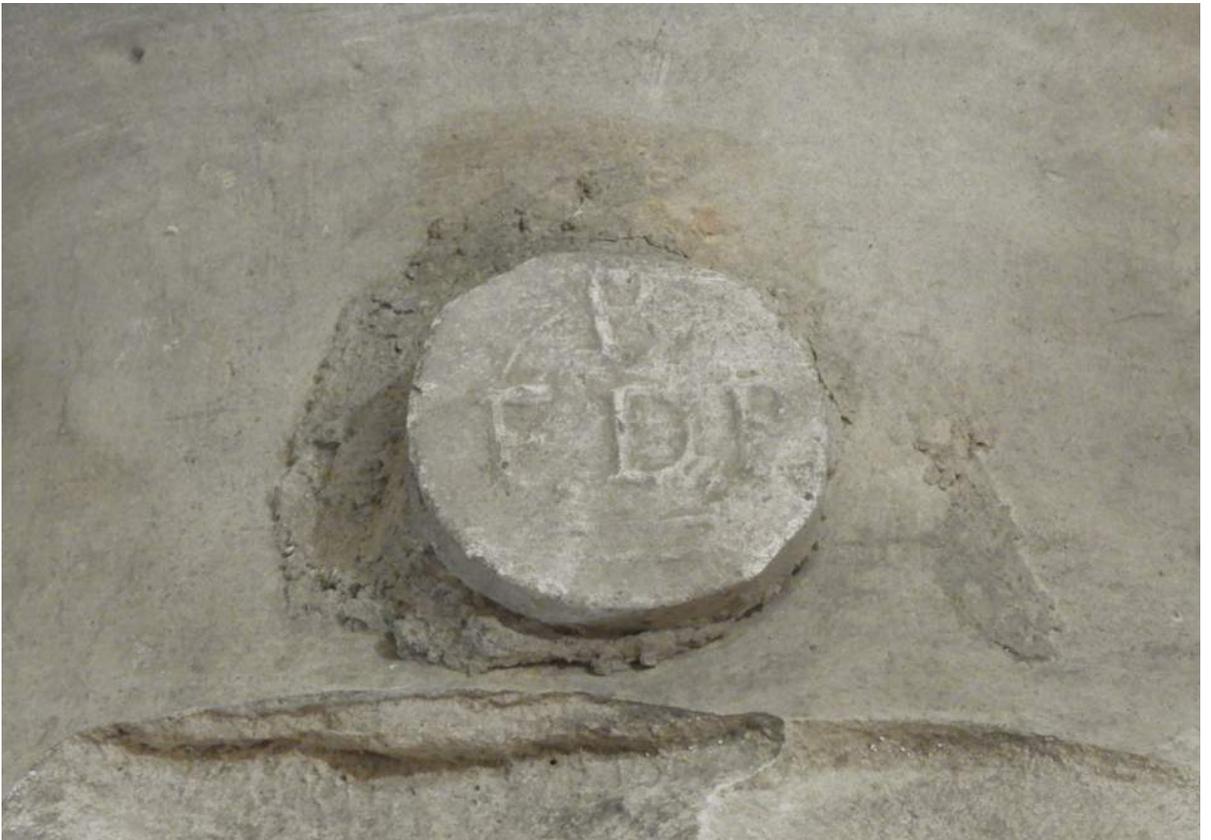
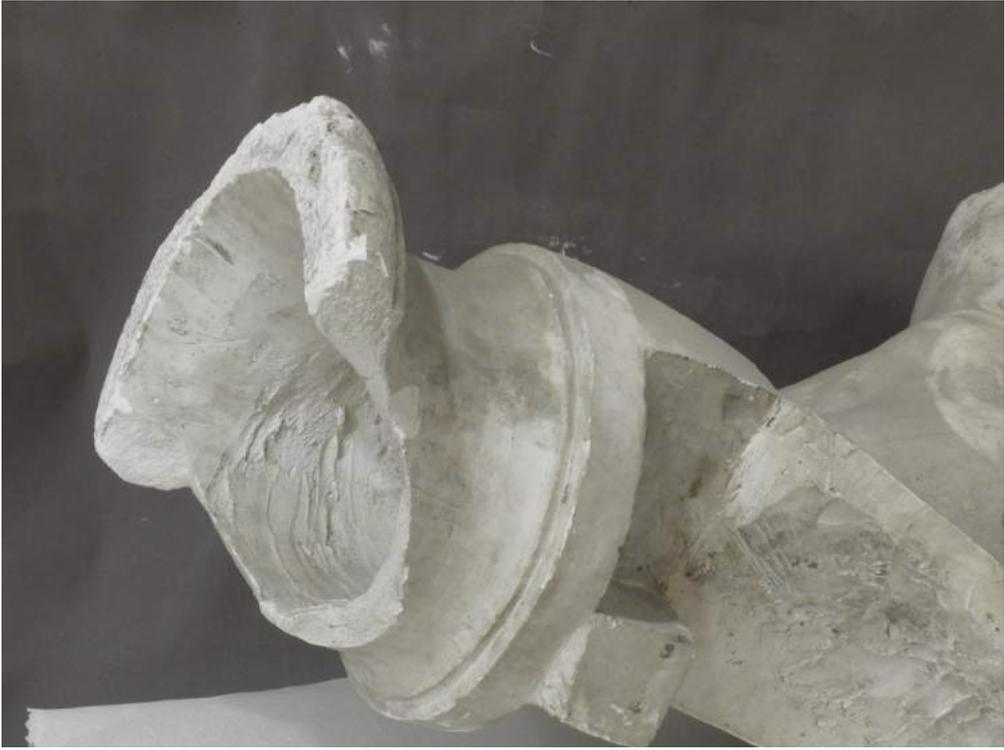
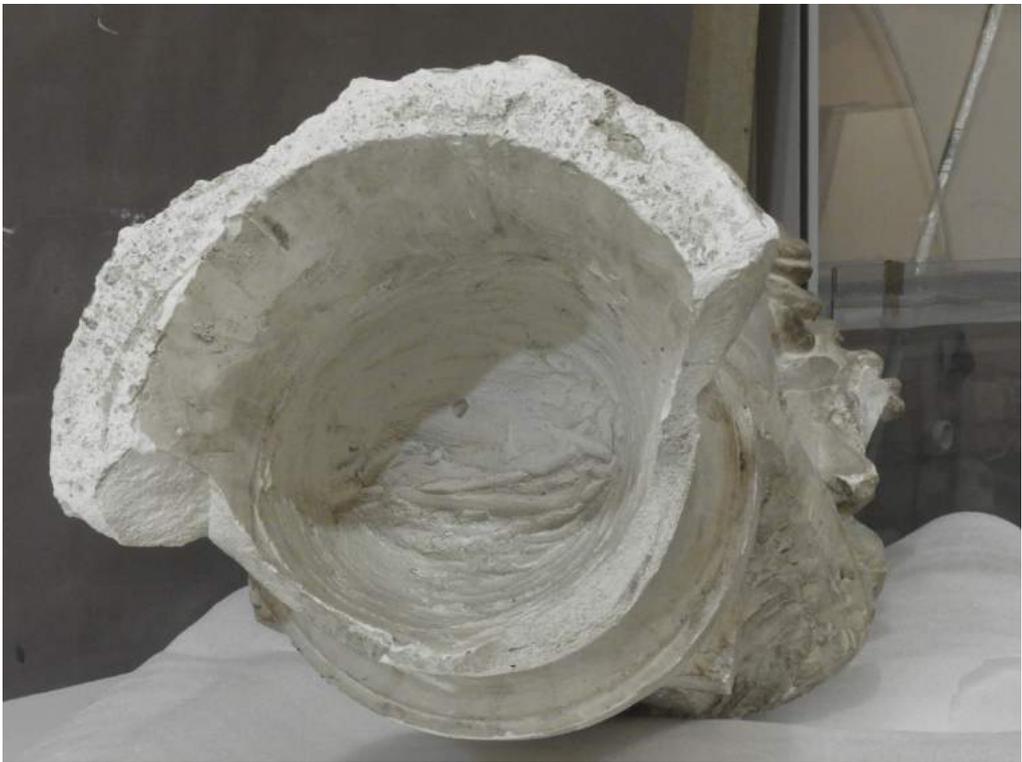
Presenta una gruesa capa de suciedad superficial provocada por la contaminación ambiental, muy insistente (parece carbón) en los salientes de los rizos con depósitos de polvo incrustados en los entrantes y huecos del modelado.

Tiene una pérdida importante en la parte inferior trasera de la base que impide la estabilidad de la pieza. También tiene otra pérdida en la parte delantera inferior de la base. Además, presenta pérdidas de algunos de los rizos y en la punta de la nariz.

Pérdidas volumétricas en las zonas perimetrales de la pieza producidas por golpes. Sobre todo alrededor en la peana en el entorno de la rotura.

— Unión
Pérdidas volumétricas
