INFORME FINAL DE CONSERVACIÓN Y RESTAURACIÓN “V-199 NIÑO CON GATO DE LA REAL FÁBRICA DE PORCELANA DE BUEN RETIRO”

Nº de informe de restauración: 446
Título: BUSTO DE SÁTIRO
Nº de inventario: V-199 (Inv. Carmen Heras), R/83
Dimensiones: 35 X 27 X 36 cm.
Colección: Real Academia de Bellas artes de San Fernando (Madrid)
Procedencia: Real Fábrica de Porcelana de Buen Retiro
Material: Yeso
Técnica: Vaciado
Sello: Si, de yeso blanco pegado
Fecha de restauración: Marzo 2017
Restauración realizada por: Ángeles Solís

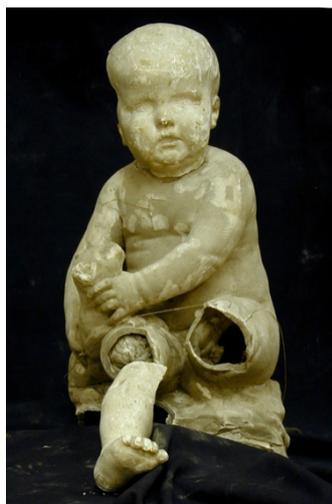
Foto de archivo del año 2003

Presenta bastantes fracturas. Por un lado la cabeza, que aunque en una foto de archivo del 2003 estaba bastante entera, en el 2007 aparecía fragmentada en

varios pedazos. Por otro lado la pierna derecha fracturada desde la rodilla. Esta estaba fragmentada también en en varias piezas.

La cabeza estaba fragmentada en unos 19 fragmentos.

Unión de todos los fragmentos de la cabeza usando como adhesivo una resina epoxy (Araldite® A y B). Algunos fragmentos se habían perdido por lo que

se tuvo que realizar la reintegración volumétrica usando escayola previa impermeabilización con latex de la zona perimetral para impedir la absorción de la humedad de la escayola nueva en el yeso antiguo. Una vez realizada la pieza que faltaba, se saca y se ajusta al hueco uniéndola con resina epoxy (Araldite® A y B).

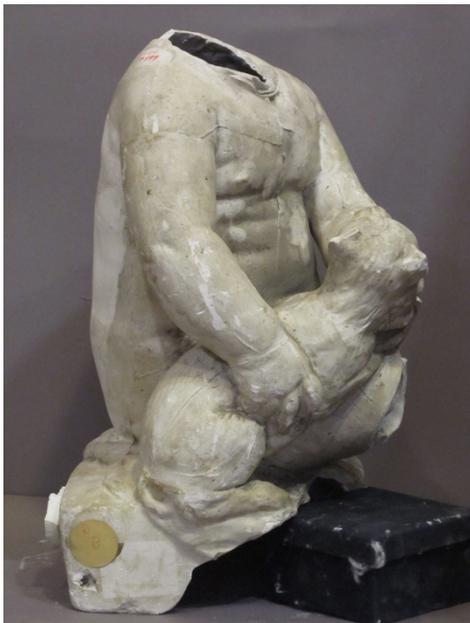
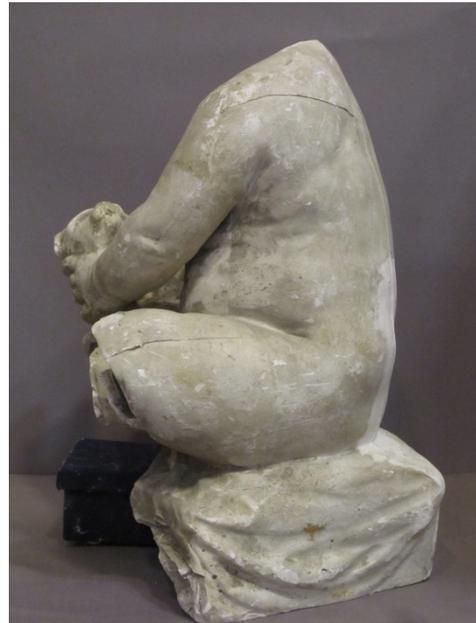
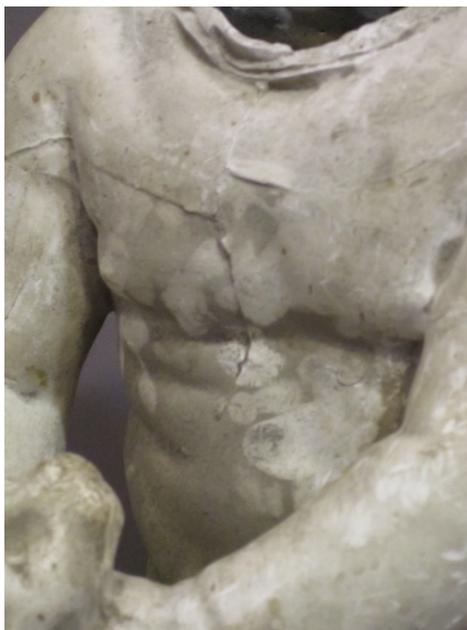
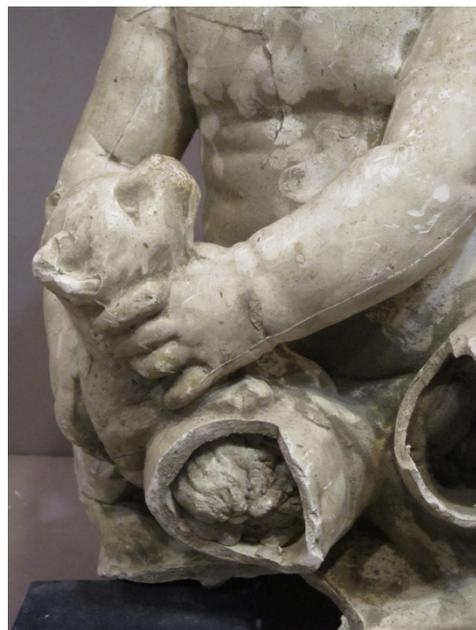
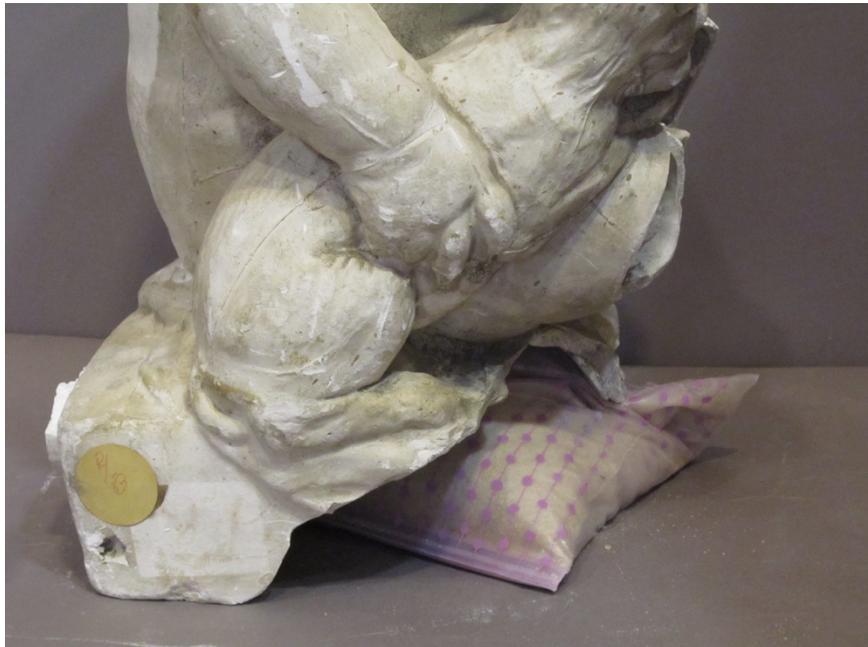
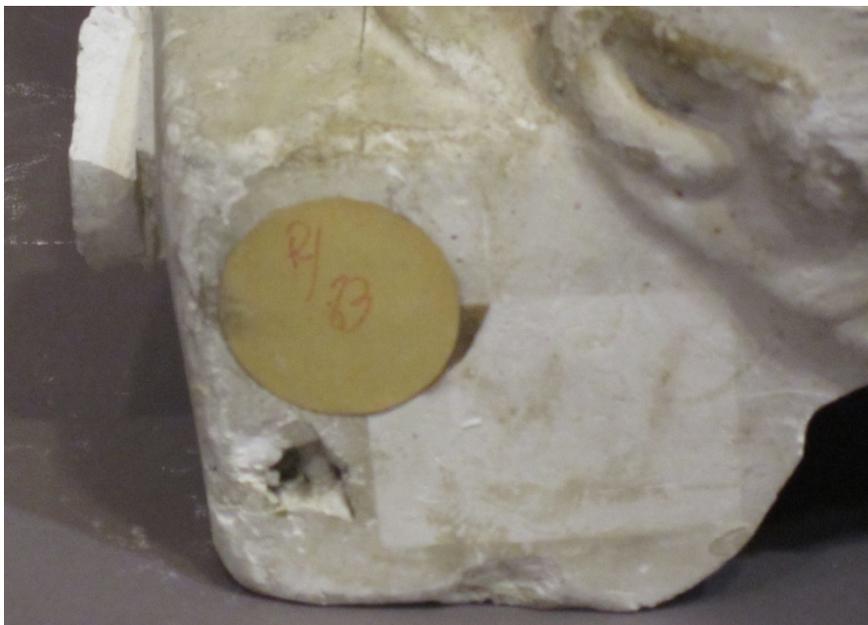
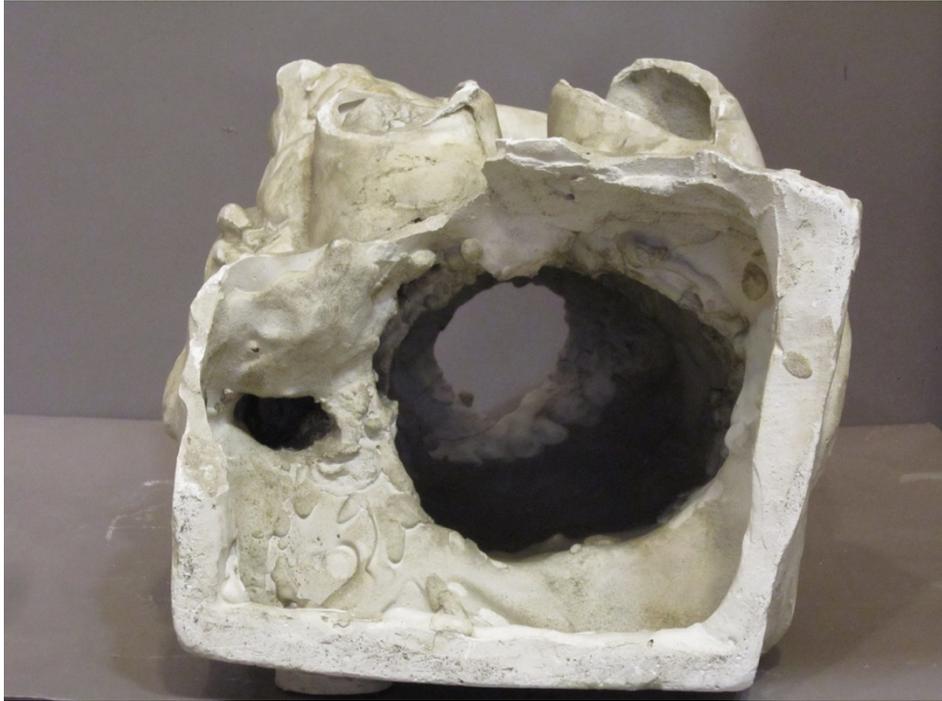
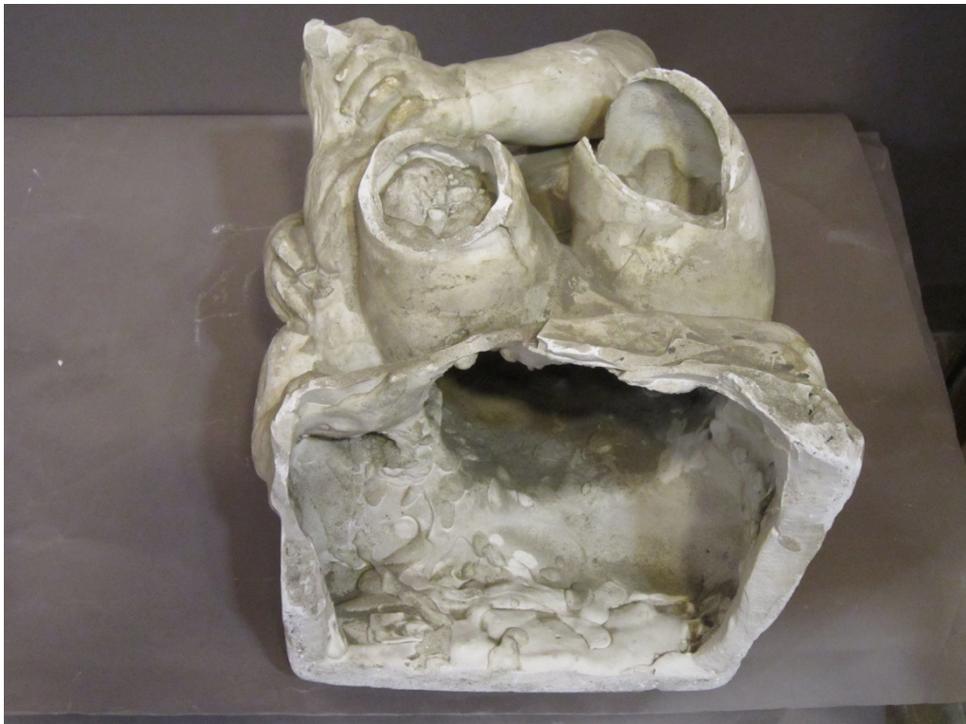
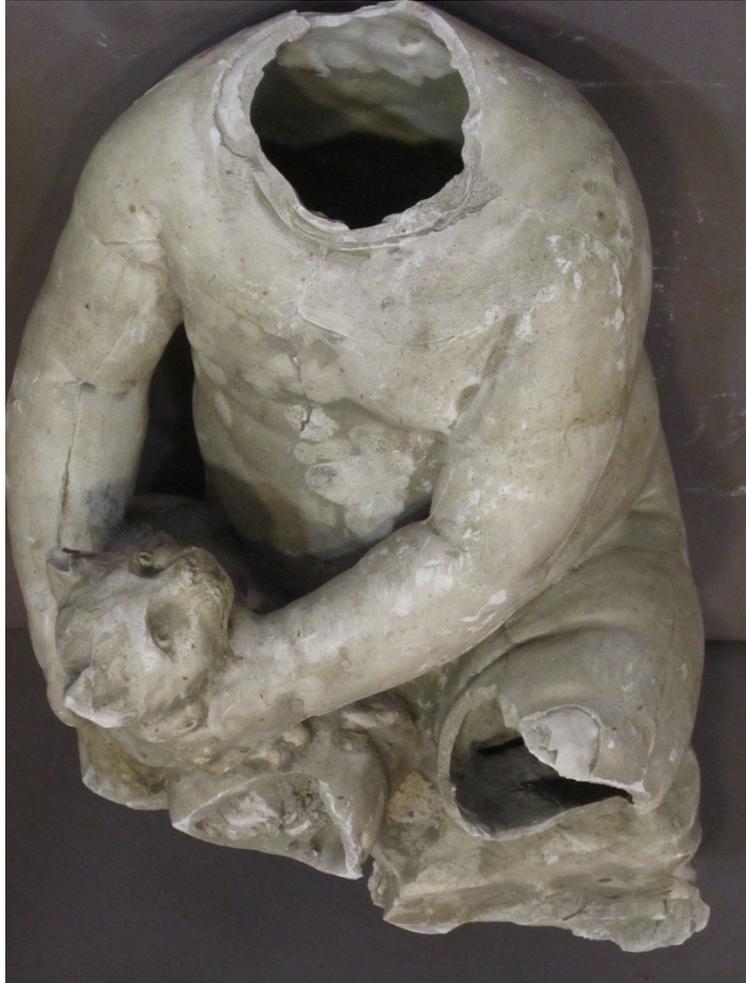
La superficie presenta erosiones, arañazos, pequeños golpes. Todo esto debido al paso del tiempo y a la manipulación del vaciado.

Restos y marcas de etiquetas antiguas. En el yeso se aprecian restos de transferencia de tinta metalográfica correspondiente a la etiqueta que estaba encima.

Manchas de origen graso en las zonas salientes del modelado debido a la manipulación de la pieza.

Orificios y burbujas de aire producidas durante el fraguado del yeso.

Limpieza química para la eliminación de la suciedad de origen graso mediante Anjusil® aplicado en varias capas. Fueron necesarias entre 3 aplicaciones, insistiendo en aquellas zonas con la suciedad mas incrustada y grasa. Una vez retirado el Anjusil se realizaron limpiezas puntuales usando alcohol etílico para eliminar los restos de adhesivo de etiquetas antiguas.

Se taparon todas las burbujas de aire con estuco sintético blanco, así como las grietas y pequeñas pérdidas.
