## INFORME DE RESTAURACIÓN

### Busto de Aquiles

**Nº de informe:** 272  
**Título:** Busto de Aquiles  
**Nº de inventario:** V-209 (Carmen Heras); R/226  
 (etiqueta de papel cuadrada)  
**Colección:** Anton Rafael Mengs  
**Dimensiones:** 0,97 x 0,42 x 0,57 m  
**Material:** Yeso  
**Técnica:** Vaciado  
**Fecha de restauración:** 2007/6

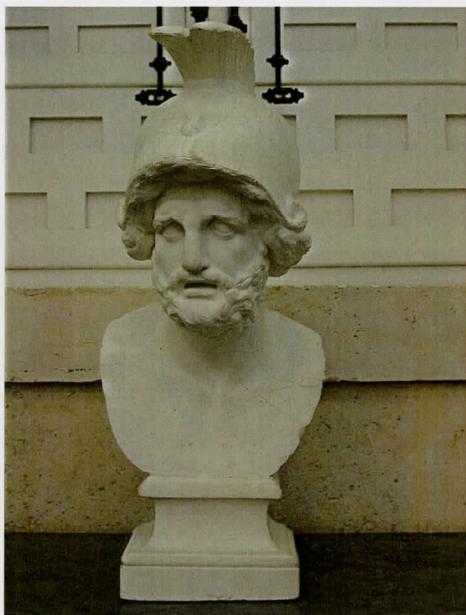
Capa superficial de suciedad provocada por la contaminación atmosférica.

Depósitos de polvo.

Yeso con muchas impurezas y poros.

El vaciado no es muy bueno. Hay zonas de unión que no ajustan bien.

Presenta marcas dobles de costuras.

Restos de papel y adhesivo de etiquetas en el frente de la base.

Erosión superficial, arañazos, golpes y desgastes, algunos de ellos recientes.

Gran cantidad de coqueas producidas por burbujas durante el fraguado, repartidas por toda la superficie de la obra.

Descohesión de la base.

Pérdidas volumétricas de pequeño tamaño, principalmente en aristas. Pérdidas de materia perimetrales, también en las esquinas de la peana. La estructura interna que une el busto a la peana consiste en un vástago de madera. Esta peana no es original de la escultura. Se trata de una de las fabricadas por Joseph Panucci y encontradas en muchas otras esculturas que posee la Real Academia, a pesar de que ésta no se encuentra firmada por él. Para la fijación de este vástago se rellenó la parte trasera de la pieza con un yeso gris de baja calidad y estopa.

La dilatación de la madera en contacto con la humedad de la escayola del relleno es la causa de importantes grietas que se aprecian en la obra.

También aparece una grieta importante en la zona de unión del cuello con el pelo (lado izquierdo de la cabeza).

Manchas puntuales de pintura de color azul.

Manchas y depósitos de barro.

Consolidación de grietas y la base de la escultura con una resina acrílica (Paraloid® B-72).
