## INFORME FINAL DE CONSERVACIÓN Y RESTAURACIÓN “V-235 RETRATO DE JOSÉ DE CARVAJAL Y LANCASTER” PERTENECIENTE A LA COLECCIÓN DE LA REAL FÁBRICA DE PORCELANA DE BUEN RETIRO

**Nº de informe de restauración:** 258  
**Título:** RETRATO DE JOSÉ DE CARVAJAL Y LANCASTER  
**Nº de inventario:** V-235 (Inv. Carmen Heras), 116  
**Dimensiones:** 44,5 x 24 x 25,5 cm  
Peana: 18,5 Ø x 13,5 cm  
**Colección:** Real Academia de Bellas artes de San Fernando (Madrid)  
**Procedencia:** Real Fábrica de Porcelana de Buen Retiro  
**Fecha de ingreso en la Academia:** 1811  
**Material:** Yeso  
**Técnica:** Vaciado  
**Sello:** Si, de yeso rosa  
**Fecha de restauración:** Junio – julio 2005  
**Restauración realizada por:** Ángeles Solís

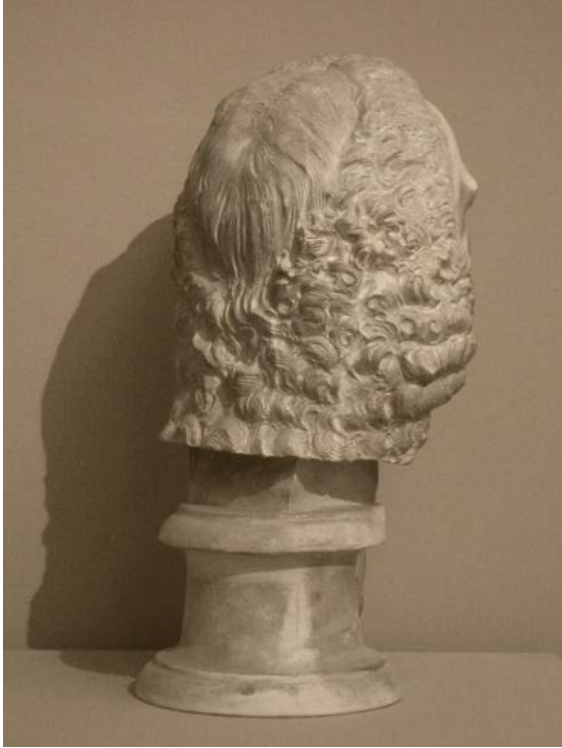
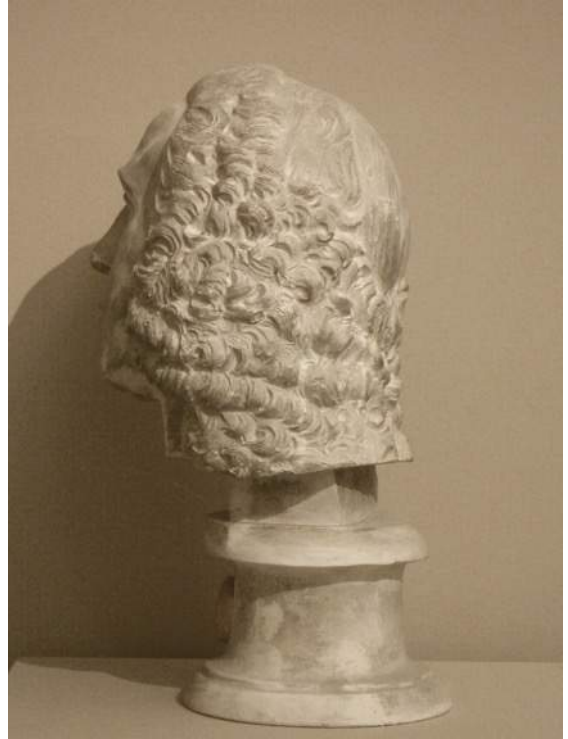
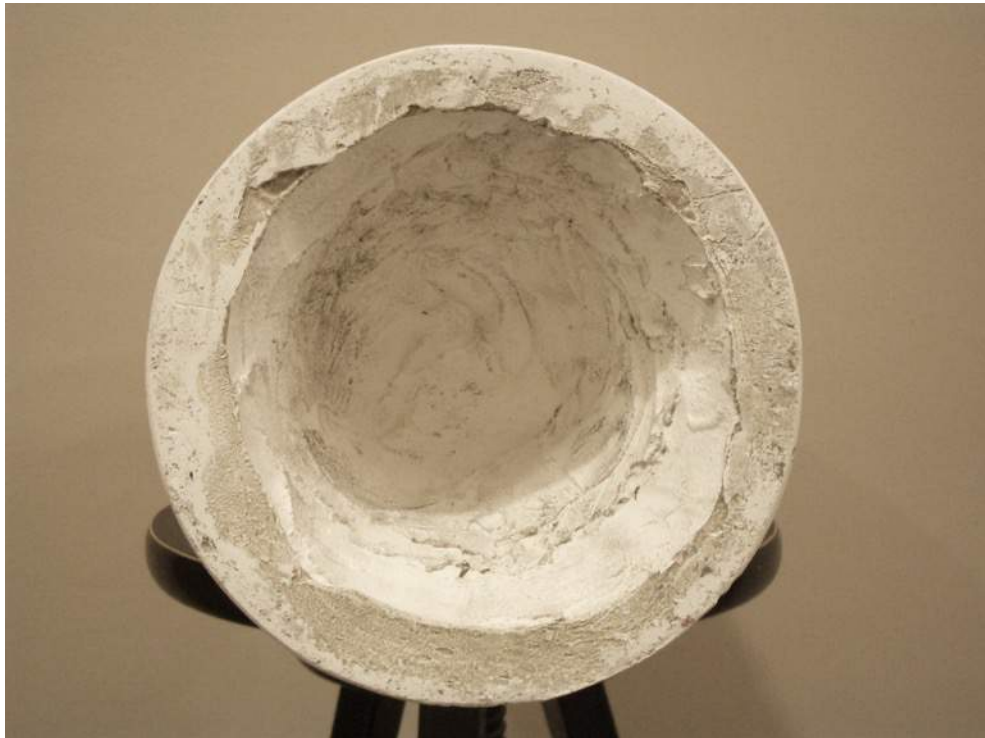
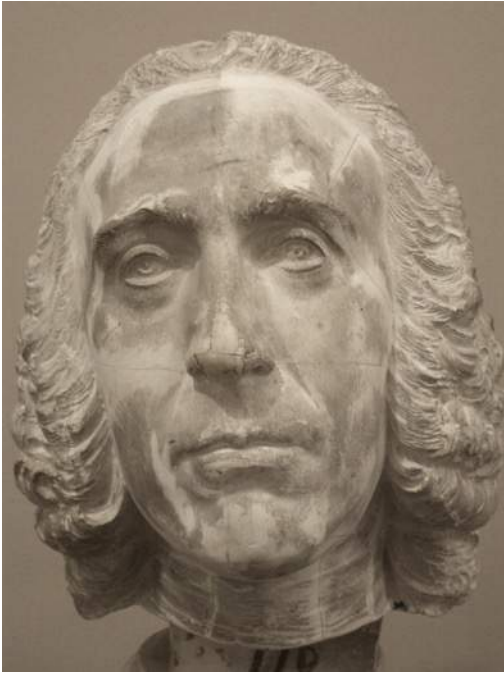
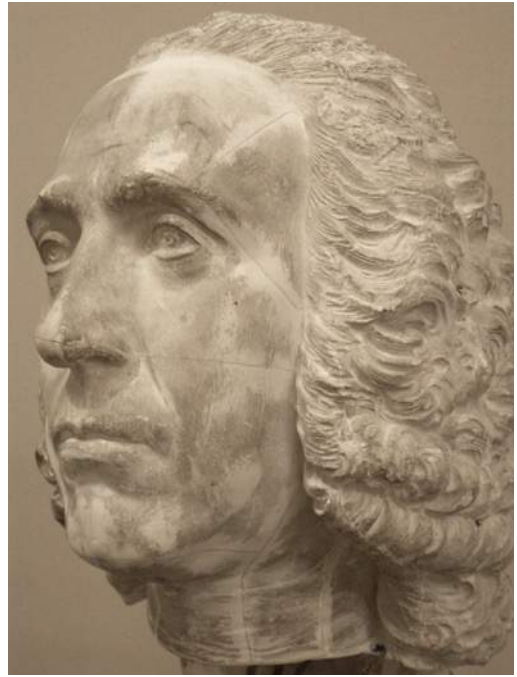
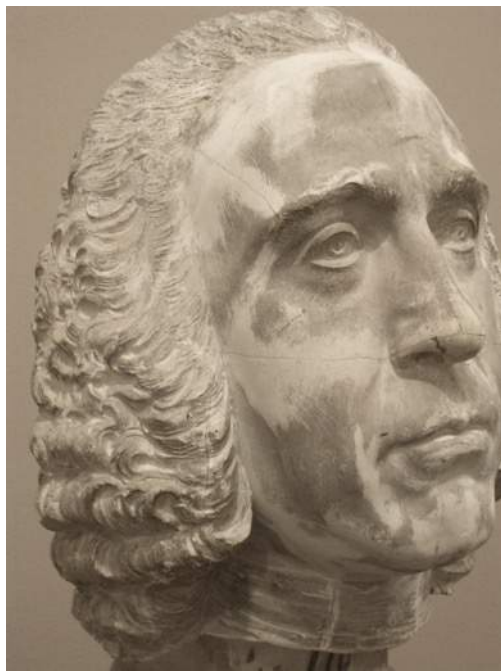
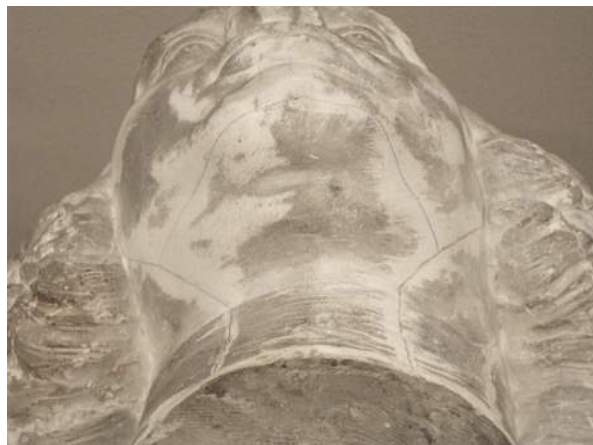
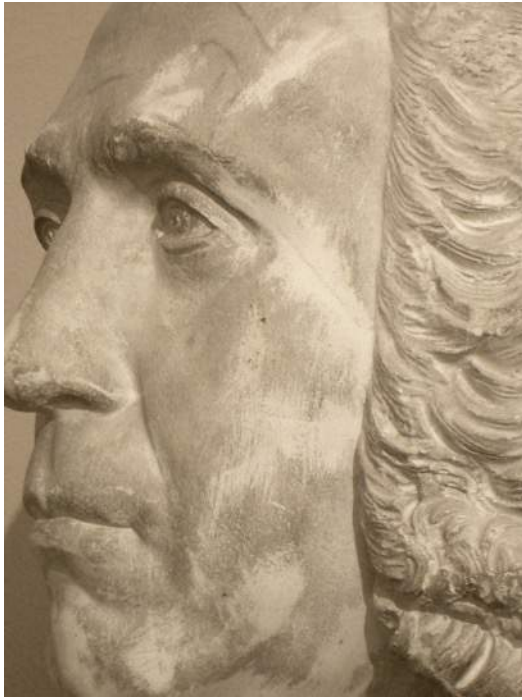
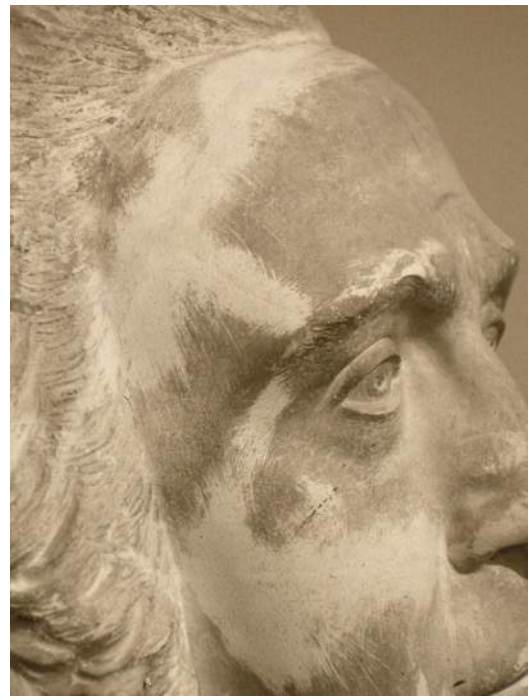
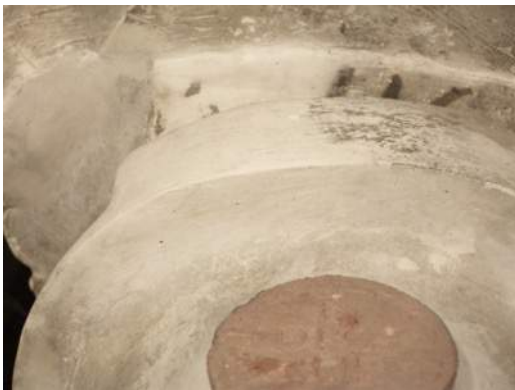
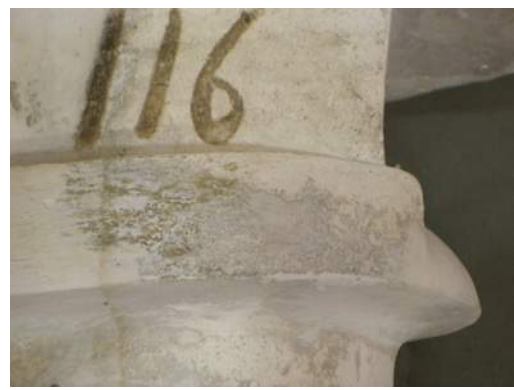
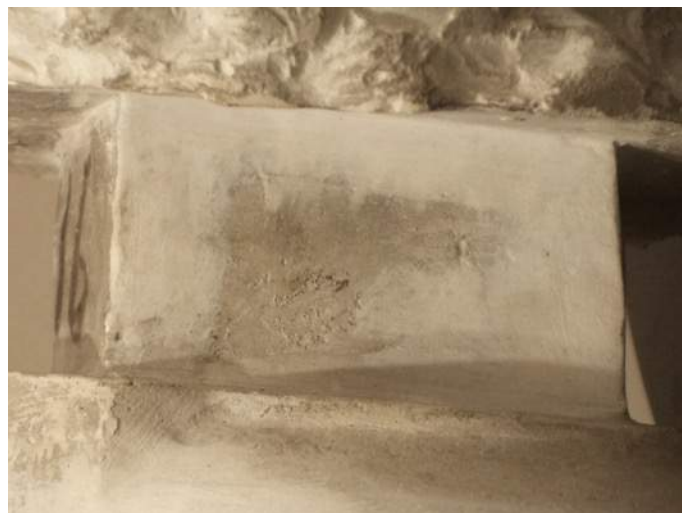
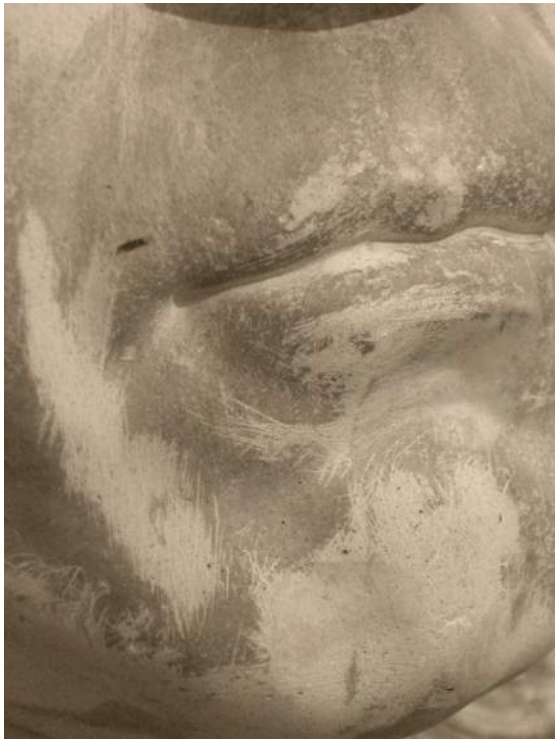
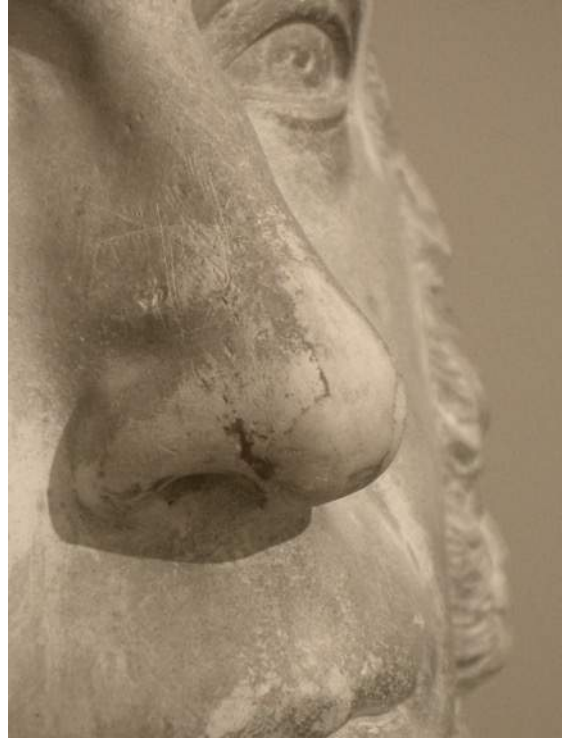
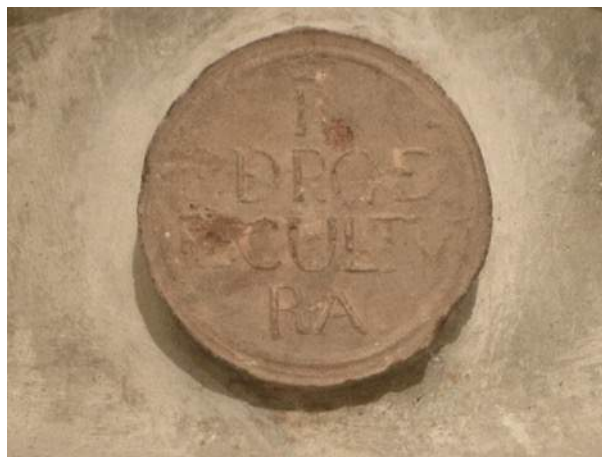
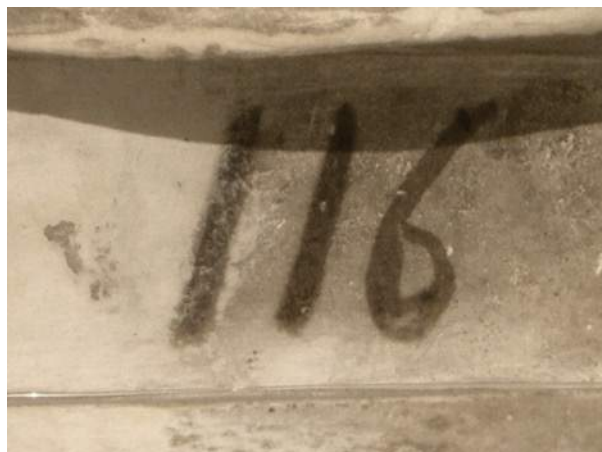
Presenta una gruesa capa de suciedad superficial provocada por la contaminación ambiental, muy insistente (parece carbón) en los salientes del modelado.

Restos de adhesivo de antiguas etiquetas sobre la superficie del yeso.

Salpicaduras de yeso.

Restos de cera.

Pérdidas volumétricas en las zonas perimetrales de la pieza producidas por golpes. Sobre todo, alrededor en la peana y en la cabeza.

La superficie del yeso, en las áreas salientes, muestra desgastes de materia provocados por roces durante su manipulación.

De la intervención posterior presentaba pequeñas reintegraciones volumétricas en la punta de la nariz, labio superior y debajo del labio inferior.

Marcas de la lija en el repaso de costuras
