Nº de informe: 14 / 2002

Título: GAMO

Colección: Carlos III

Procedencia: Vaciados de las esculturas halladas en la Villa de los Papiros, en Herculano

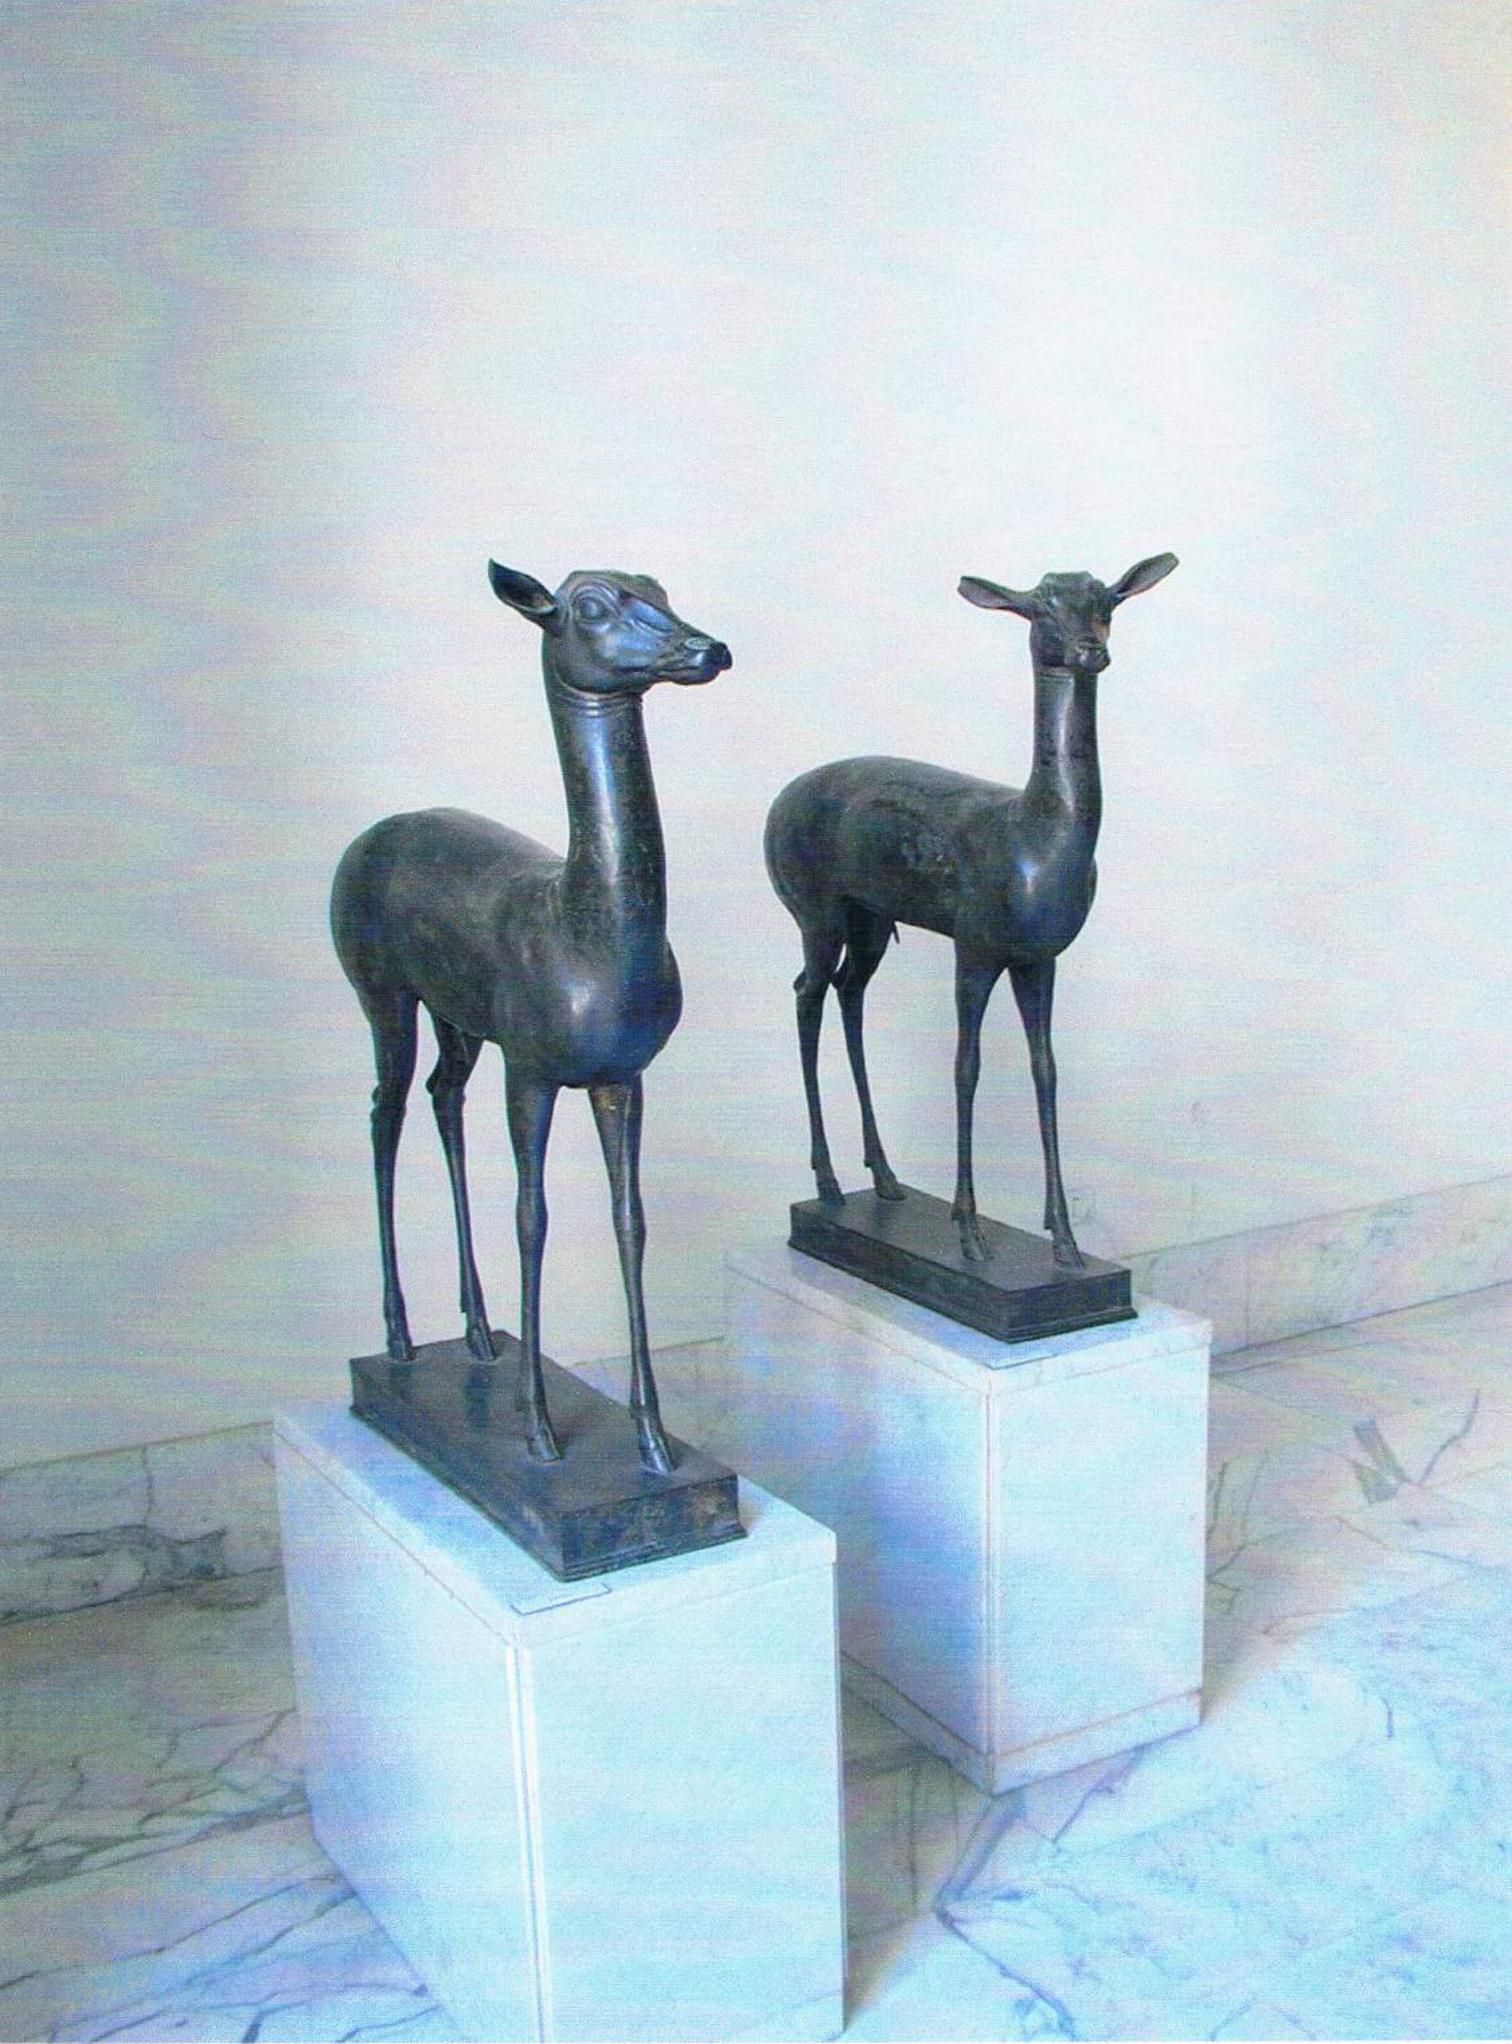
- La pieza presentaba un recubrimiento con una tonalidad grisácea que correspondía a una capa de suciedad acumulada por el tiempo y la contaminación atmosférica.
- Rozaduras, golpes, arañazos provocados por la manipulación de la pieza y las malas condiciones de almacenamiento.

- Documentación Fotográfica tanto en papel como digital.
 - Foto 1** Estado inicial una vez iniciado el proceso de restauración. Vista lateral derecho.
 - Foto 2** Estado inicial. Vista frontal.
 - Foto 3** Detalle de la fractura y los pequeños fragmentos de la pata delantera izquierda.
 - Foto 4** Fase de limpieza. Vista lateral izquierdo.
 - Foto 5** Detalle del perno interior una vez tratado.
 - Foto 6** Fase de unión de fragmentos de la pata delantera izquierda.
 - Foto 7** Fase de unión de fragmentos de la pata delantera izquierda
 - Foto 8** Fijación a la peana de la estructura metálica de las patas traseras.
 - Foto 9** Detalle de estucado del perímetro del orificio que sufría de pérdidas de materia.
 - Foto 10** Estado actual una vez finalizado el proceso de restauración.
