INFORME FINAL DE CONSERVACIÓN Y RESTAURACIÓN “V-302 CASETÓN” PERTENECIENTE A LA PUERTA DEL PARAISO (FLORENCIA)

Nº de informe de restauración: 63

Nº de inventario: V-302 (Inv. Carmen Heras) y un nº 4 (reverso).

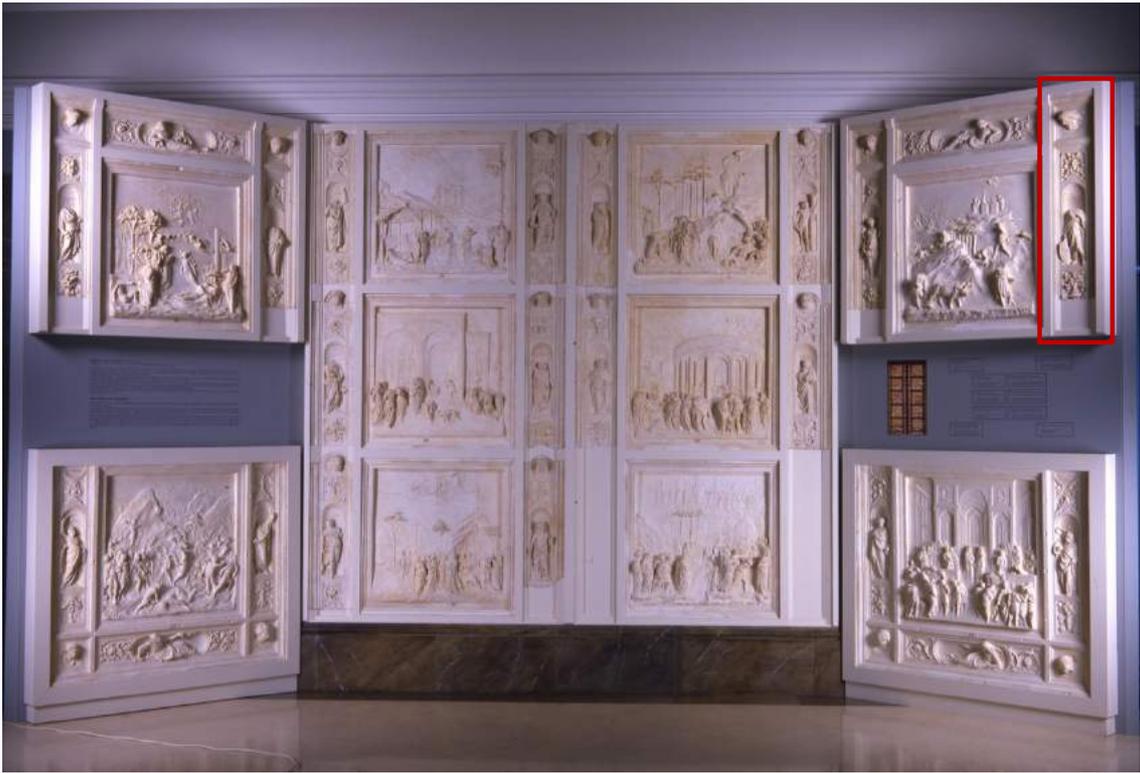
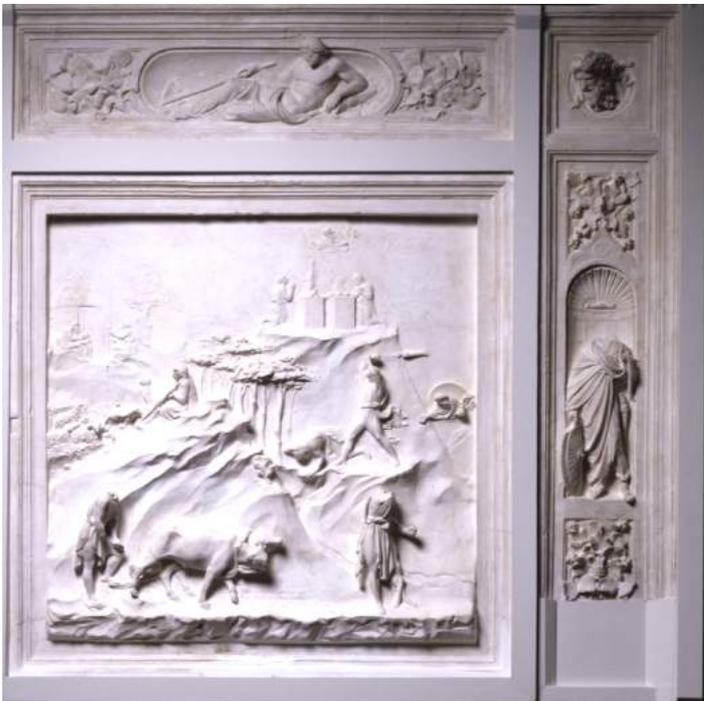
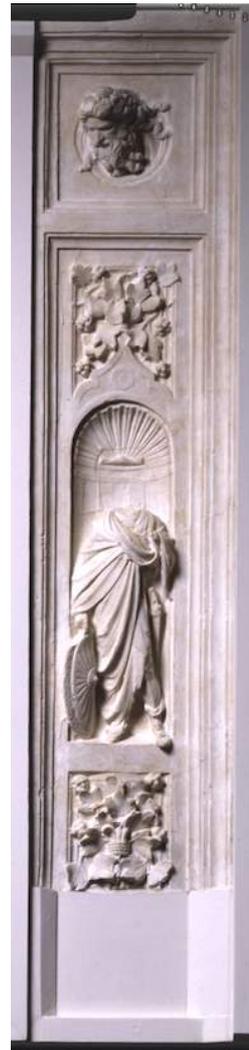
Presentaba una gruesa capa de suciedad superficial generalizada, tanto por el anverso como el reverso, provocada por la contaminación ambiental. Esta contaminación por un lado proviene, principalmente, de las calefacciones, el generado por los carboncillos usados en los talleres y la suciedad grasa derivada del manejo con las manos de las piezas. Mostraba también acumulaciones y depósitos de suciedad y polvo en los entrantes del modelado.

Por debajo de dicha capa de suciedad, una gruesa de barbotina aplicada en el proceso de su reproducción. Esta capa, al tratarse de un muy bajo relieve, repercutía en la lectura de la obra ya que se perdía parte del modelado por rellenar recovecos. Así, como la impregnación de desmoldeantes que al oxidarse han impregnado la superficie del yeso en una tonalidad anaranjada.

Restos de un ataque de hongos en la parte inferior de la pieza. El hongo estaba inactivo y había producido erosión en todo el área afectado.

Salpicaduras en la superficie de yeso.

La superficie del yeso presentaba múltiples desgastes, arañazos, roces por una mala manipulación de la pieza. Sobre todo, en las áreas salientes del modelado, llegando a la pérdida volumétrica de estas zonas.

Pérdidas volumétricas en las zonas perimetrales de la pieza producidas por golpes.

Además, ha sufrido la pérdida de elementos importantes del modelado, se adjunta mapa de pérdidas.

- Documentación fotográfica e informe escrito del proceso de restauración.
- Limpieza mecánica del polvo en superficie mediante brochas suaves y aspiración.

- Consolidación del número de inventario trasero, antes de la limpieza química, con una resina acrílica diluida en Xileno al 3 % (Paraloid® B-72).
- Limpieza química para la eliminación de la suciedad de origen graso mediante Anjusil® aplicado en varias capas. Fueron necesarias varias aplicaciones que se combinaban, una vez reblandecida la barbotina, con una solución de agua templada en alcohol etílico al 50 % para eliminar los restos ayudada de forma mecánica.

- La eliminación de los restos de hongos no activos, se eliminaron de forma mecánica.
- Reintegraciones puntuales de pérdidas, mediante estuco sintético blanco (Modostuc®).

- Reintegraciones cromáticas para igualar al vaciado con acrílicos.
- Consolidación de la zona perimetral con una resina acrílica diluida en Xileno al 3 % (Paraloid® B-72).
