INFORME FINAL DE CONSERVACIÓN Y RESTAURACIÓN “V-313 VACIADO DE RELIEVE DE LUCCA DELLA ROBBIA” PERTENECIENTE A LA CANTORÍA DE SANTA MARÍA DEL FIORE (FLORENCIA)”

Nº de informe de restauración: 248

Fecha de restauración: 2003

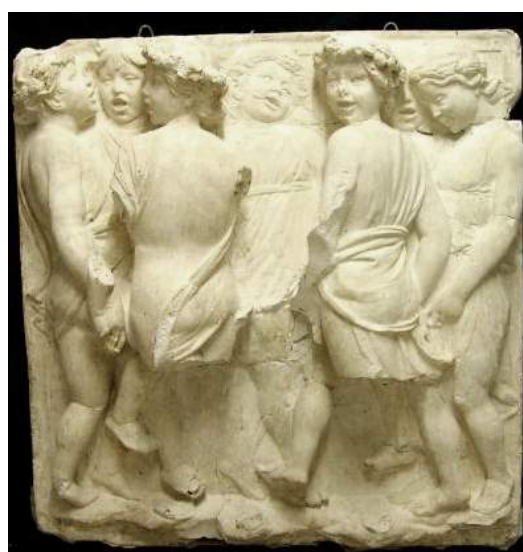
V-313 Vaciado conservado en RABASF

Se trata de un vaciado realizado en un molde abierto por el reverso de manera que se puede aligerar el peso de la pieza dejando hueca la parte trasera. Por las marcas del yeso por el reverso se puede ver como el yeso ha sido dado más fraguado aplicándolo con la misma mano y con diversas herramientas.

Por el reverso se aprecia el uso de refuerzos con varillas de hierro colocadas en vertical y por la tinción por oxidación que sufre el vaciado por el reverso, se debieron usar también en otras posiciones.

Está realizado en un único tipo de yeso, este bastante blanco y puro. La tonalidad parda anaranjada del vaciado al iniciar su restauración proviene de la impregnación de desmoldeantes (aceites, barbotina) para realizar copias de él.

Presentaba una gruesa capa de suciedad superficial generalizada provocada por la contaminación ambiental. Acumulaciones y depósitos de suciedad y polvo en los entrantes del modelado, también por el reverso.

Mostraba una superficie de tonalidad parda anaranjada debido al uso de diferentes desmoldeantes que con el tiempo se habían oxidado. Estos fueron usados durante el proceso de realización de un molde de este.

El vaciado está bastante fracturado por diversas zona, incluso con fragmentos que se mueven pero que estaban sujetos por los refuerzos internos (ver mapa de daños).

- Documentación fotográfica e informe escrito del proceso de restauración.
- Limpieza mecánica del polvo en superficie mediante brochas suaves y aspiración.
- Limpieza química para la eliminación de la suciedad de origen graso mediante Anjusil® aplicado en varias capas. Fueron necesarias unas 4 aplicaciones, insistiendo en aquellas zonas con la suciedad más incrustada. Una vez retirado el Anjusil®, y reblandecidos los desmoldeantes, se retiraron con alcohol etílico y mecánicamente.
- Eliminación mecánicamente de materias ajenas a la obra.
