Nº de inventario V 314

Nº de informe 112 S

TÉCNICA CONSTRUCTIVA

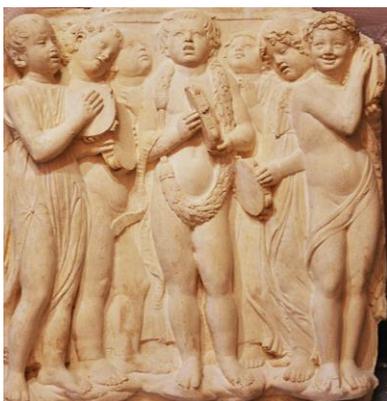
Muy deteriorada

depósitos superficiales de polvo y carbón, presentan un aspecto de costra provocado por la humedad ambiental.

Capa muy gruesa formada por desmoldeantes de origen orgánico graso oxidados que tiñen la obra.

Impregnación de arcilla procedente del uso de esta obra como modelo de moldes.

Manchas accidentales de betún de Judea, que provocan tinción profunda en el yeso de la obra.

Detritus de insectos.

Arañazos y erosión superficial.

En la trompeta derecha se encuentra una restauración volumétrica superpuesta a la obra original.

Tinción producida por la oxidación del hierro.

Estable.

Roturas perimetrales con pérdida de material, extremo superior derecho, lateral derecho y lateral inferior.

Grietas de formación.

Coqueras.

Pequeña grieta vertical, sin movimiento, producto de un accidente.
