Nº de inventario V 320

Nº de informe 113 S

Fecha 2003

## **TÉCNICA CONSTRUCTIVA**

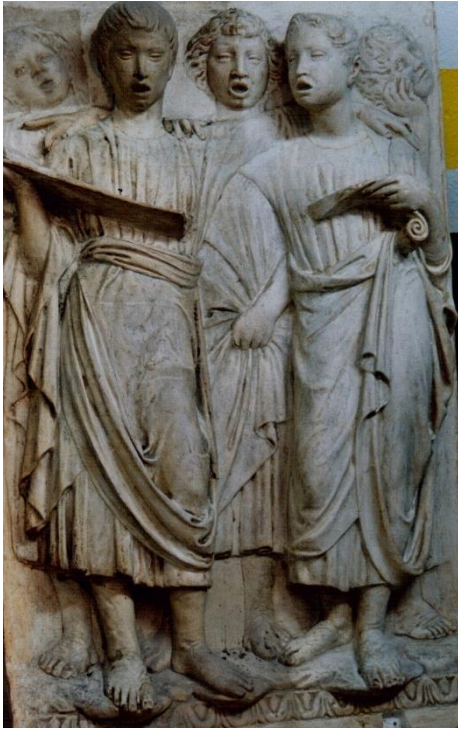
Muy deteriorada

depósitos superficiales de polvo y carbón, presentan un aspecto de costra provocado por la humedad ambiental.

Capa muy gruesa formada por desmoldeantes de origen orgánico graso oxidados que tiñen la obra.

Impregnación de arcilla procedente del uso de esta obra como modelo de moldes.

Manchas accidentales de betún de Judea, que provocan tinción profunda en el yeso de la obra.

Detritus de insectos.

Arañazos y erosión superficial.

En la trompeta derecha se encuentra una restauración volumétrica superpuesta a la obra original.

Tinción producida por la oxidación del hierro.

Estable.

Roturas perimetrales con pérdida de material, extremo superior derecho, lateral derecho y lateral inferior.

Grietas de formación.

Coqueras.

Pequeña grieta vertical, sin movimiento, producto de un accidente.
