Nº de informe: 93

Título: Relieve del Vaso Médicis. "Guerrero"

Nº de inventario: 54 Inv.1.804

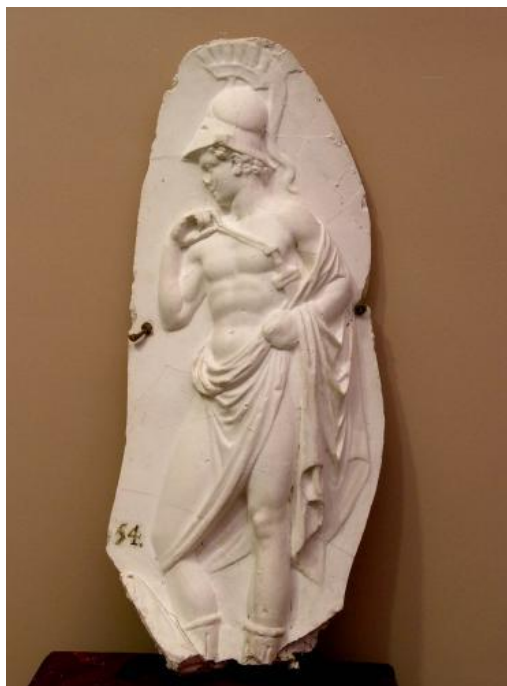
Muy deteriorada.

Suciedad superficial.

Rozaduras, golpes y arañazos provocados por una manipulación incorrecta.

Importante pérdida de materia en la zona inferior de la obra, faltan los pies del guerrero desde los tobillos.

Restos de grafito, E-574

Manchas de barro y de desmoldeante oxidado.
