INFORME FINAL DE CONSERVACIÓN Y RESTAURACIÓN “V-400 RELIEVE DE LAS BAILARINAS”

Nº de informe de restauración: 169

Título: RELIEVE DE LAS BAILARINAS

Nº de inventario: V-400 (Inv. Carmen Heras), R/729

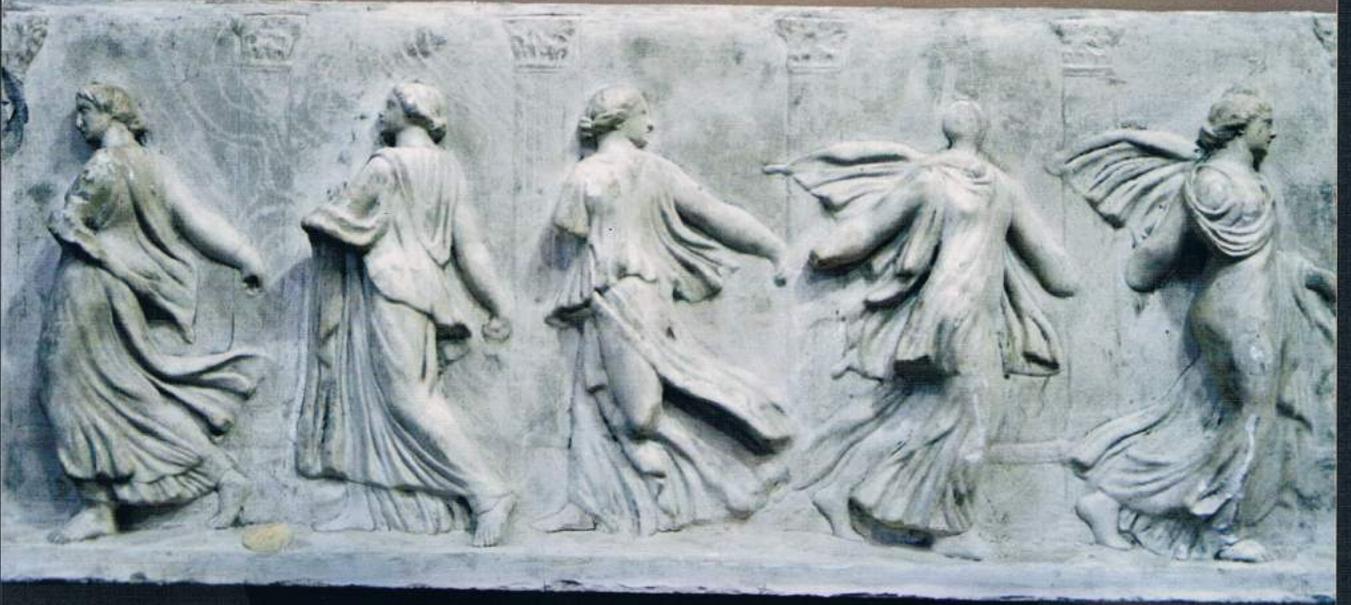
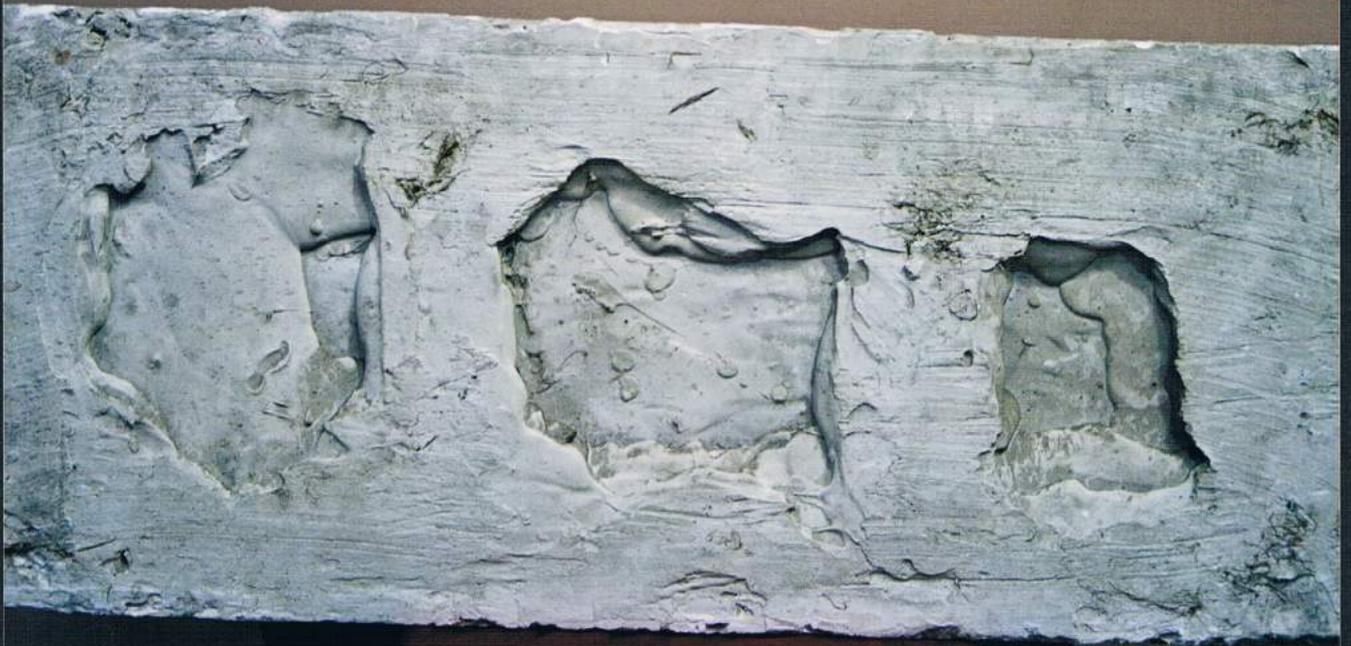
Presenta una gruesa capa de suciedad superficial generalizada provocada por la contaminación ambiental. Acumulaciones y depósitos de suciedad y polvo en los entrantes del modelado.

La superficie del yeso presentaba múltiples desgastes, arañazos, roces por una mala manipulación de la pieza.

Pérdidas volumétricas en las zonas perimetrales de la pieza producidas por golpes durante su manipulación.

Grieta vertical a la izquierda de la bailarina del medio, va de abajo a arriba.

- Brazo derecho de la 1ª bailarina en la esquina derecha.
- Cabeza de la 2ª bailarina por la derecha.
- Brazo izquierdo y pierna a partir de la rodilla izquierda de la bailarina del medio.
- Brazo izquierdo de la 2ª bailarina por la izquierda.
- Brazo izquierdo de la 1ª bailarina por la izquierda.
- Pérdidas en las esquinas superior e inferior izquierda

Limpieza mecánica del polvo en superficie mediante brochas suaves y aspiración.

Limpieza química para la eliminación de la suciedad de origen graso mediante Anjusil® aplicado en varias capas. Fueron necesarias entre 3 aplicaciones, insistiendo en aquellas zonas con la suciedad mas incrustada y grasa. Una vez retirado el Anjusil® se realizaron limpiezas puntuales con goma de borrar magra. Para rellenar la unión y realizar reintegración volumétricas se usó estuco sintético MODOSTUC® blanco.

Para la consolidación de la grieta se introdujeron en oblicuo 3 varillas de fibra de vidrio de 3 mm de diámetro en la parte inferior de la base y en la parte superior. Los orificios fueron luego tapados con estuco blanco y presentan un punto de grafito para ser localizados. Se utilizó como adhesivo una resina epoxy de dos componentes (Araldite®).
