INFORME FINAL DE CONSERVACIÓN Y RESTAURACIÓN “V-436 ARES BORGHESE”

Obra: ARES BORGHESE

Nº de inventario: V-436 (Inv. Carmen Heras)

Colección: Real Academia de Bellas artes de San Fernando (Madrid)

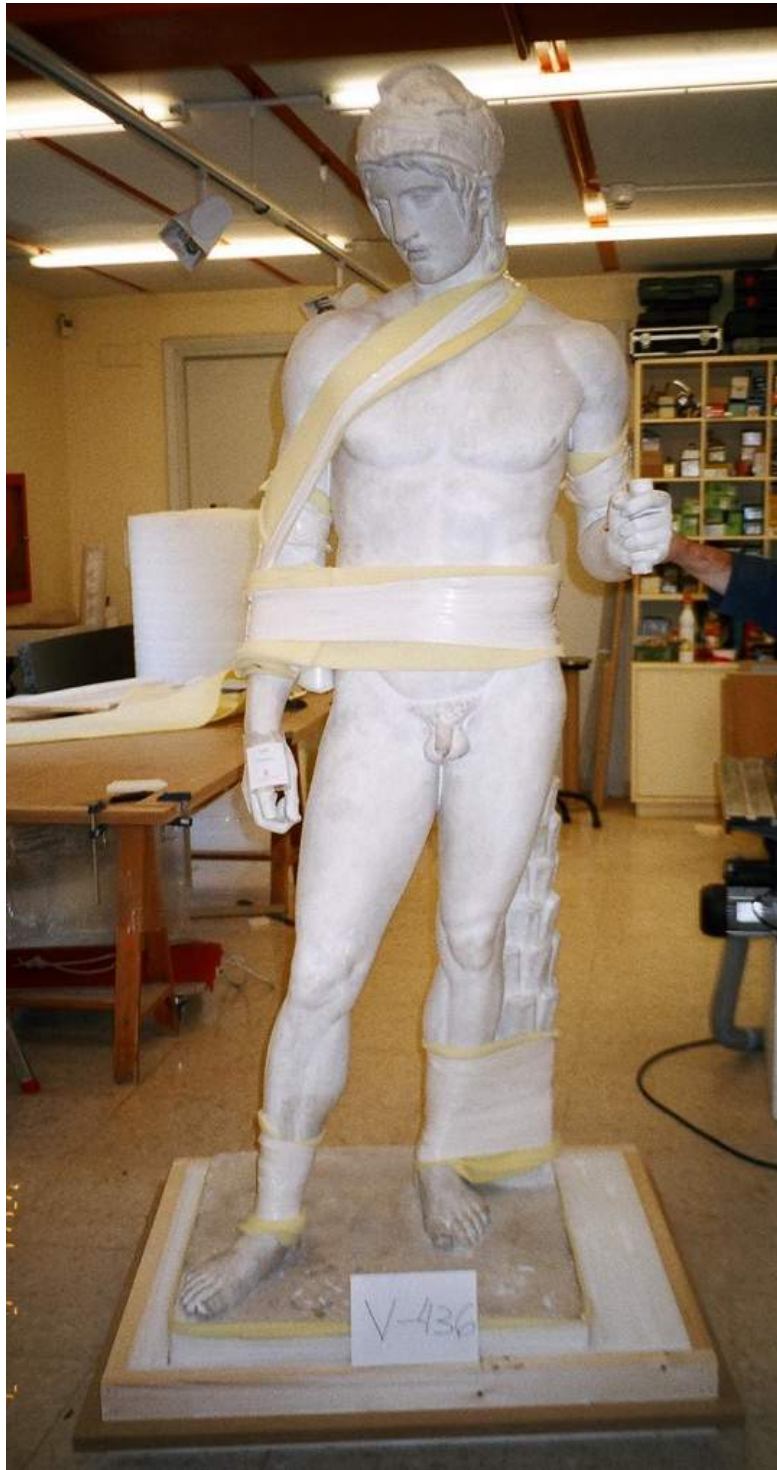
Mayo 2004.- Embalaje de la obra para ser llevada al almacén de la academia a las afueras de Madrid.

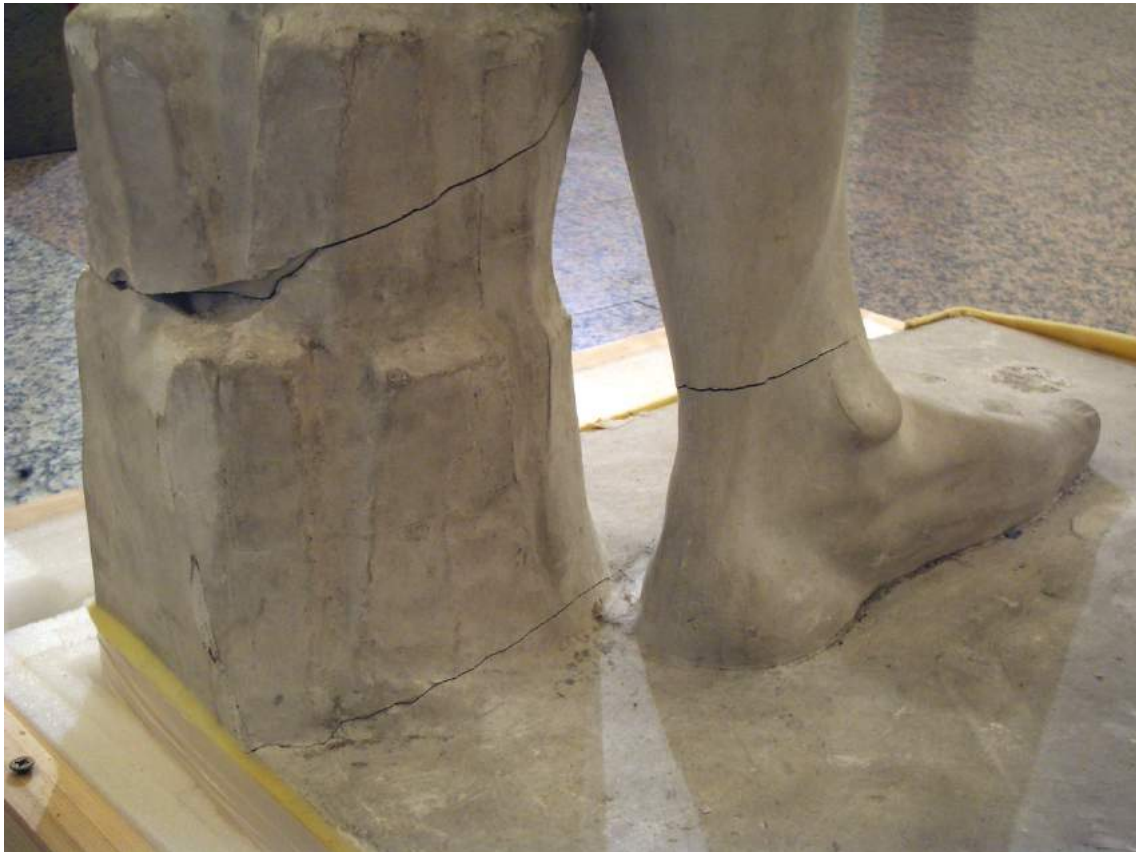
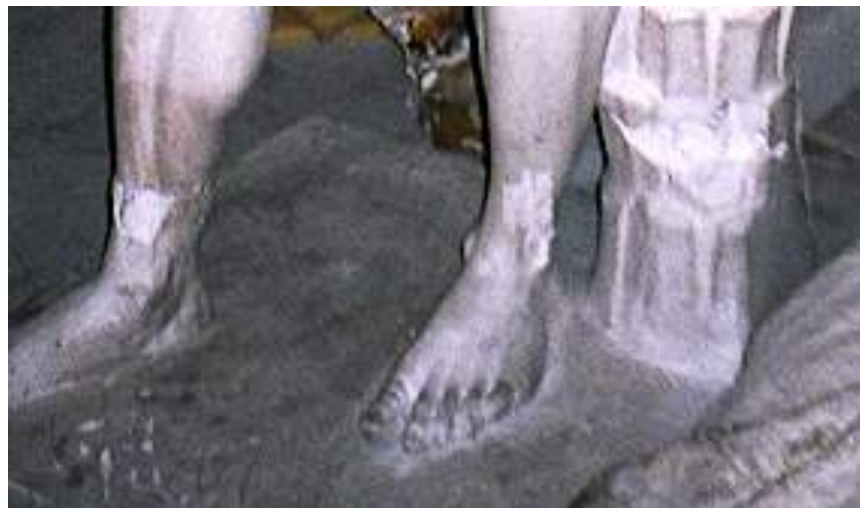
Diversas fracturas: Tobillos, parte inferior del troco de apoyo, brazo derecho por encima del codo y brazo izquierdo por debajo del codo. Todas estas fracturas presentan pérdidas volumétricas en el perímetro de la rotura.

La base presenta muchas pérdidas volumétricas en la parte inferior.

Detalle de fracturas en la parte inferior del vaciado: tronco, base y tobillos.

Para la reintegración de materia puntual se usó estuco sintético MODOSTUC® blanco.

Para la reintegración volumétrica de pérdidas estructurales importantes, como era la sujeción del antebrazo al brazo, se utilizó escayola previa impermeabilización de la zona con látex, para fabricar una pieza extraíble. Como

adhesivo se usó una resina epoxi de dos componentes (Araldite®) y se “cosió” mediante varilla corrugada de fibra de vidrio de 3 mm. Las uniones se estucaron con estuco sintético MODOSTUC® blanco.
