INFORME DE RESTAURACIÓN

DOS DACIOS, UNO CON CLAVA. COLUMNA TRAJANA

Nº de informe: 141
Título: DOS DACIOS, UNO CON CLAVA. FRAGMENTO DE LA COLUMNA TRAJANA
Nº de inventario: V-528 (Carmen Heras)
Dimensiones: 56 X 40 cm
Material: Yeso
Técnica: Vaciado
Fecha restauración: 2003

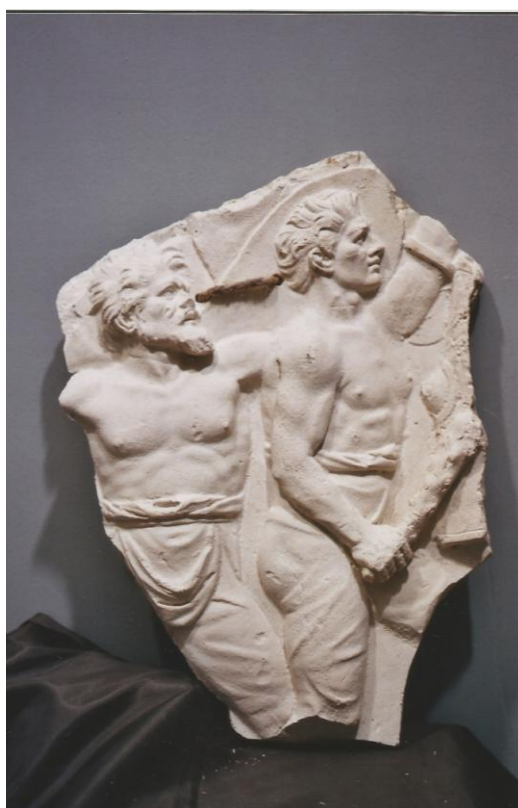
Recubrimiento regular de tonalidad grisácea y aspecto graso que corresponde a una importante capa de suciedad acumulada por el tiempo, contaminación atmosférica y, sobre todo, al uso de desmoldeantes.

Rozaduras, golpes, grietas y arañazos provocados por la manipulación de la pieza y las malas condiciones de almacenamiento.

Refuerzo de escayola en el reverso, fruto de una intervención anterior no documentada en la que se consolidó un grieta longitudinal.

En la esquina inferior derecha se puede ver el refuerzo por el anverso al haber perdido un fragmento de la superficie original.

Mancha definida de aspecto graso y origen desconocido en la esquina superior derecha.

La superficie se encuentra muy porosa y erosionada en el lateral derecho.

Secado de la pieza para eliminar la humedad.

Limpieza mecánica del polvo en superficie.

Eliminación mecánica de depósitos de suciedad.

Consolidación de roturas.

Estucado con un estuco sintético (Modostuc®) de faltas de pequeño tamaño, grietas y coqueras.
