Madrid, 2003

## INFORME FINAL DE CONSERVACIÓN Y RESTAURACIÓN “V-532 RELIEVE DE LA VICTORIA”

**Nº de informe de restauración:** 197  
**Título:** RELIEVE DE LA VICTORIA  
**Nº de inventario:** V-532 (Inv. 1994 Leticia Azcue), C.19 (Inv. 1804), R/305  
**Dimensiones:** 27 x 16,3 x 3 cm.  
**Colección:** Real Academia de Bellas artes de San Fernando (Madrid)  
**Material:** Yeso  
**Técnica:** Vaciado  
**Fecha de restauración:** 2003  
**Restauración realizada por:** Ángeles Solís

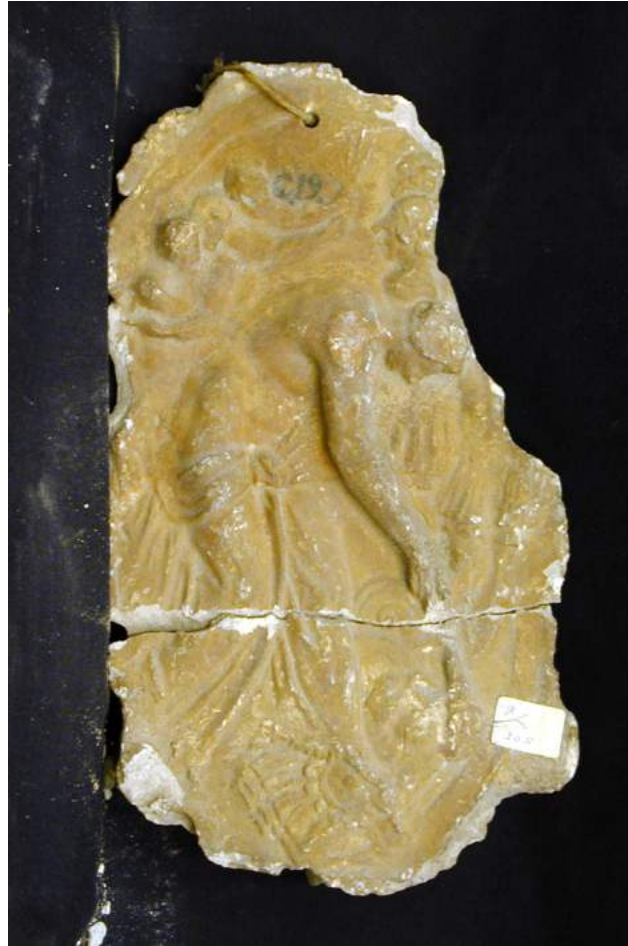
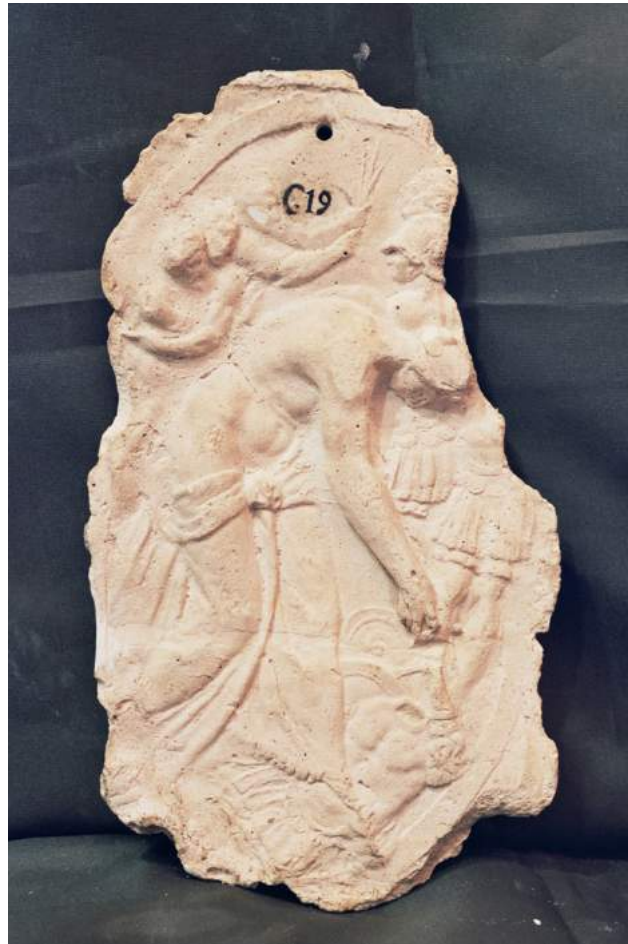
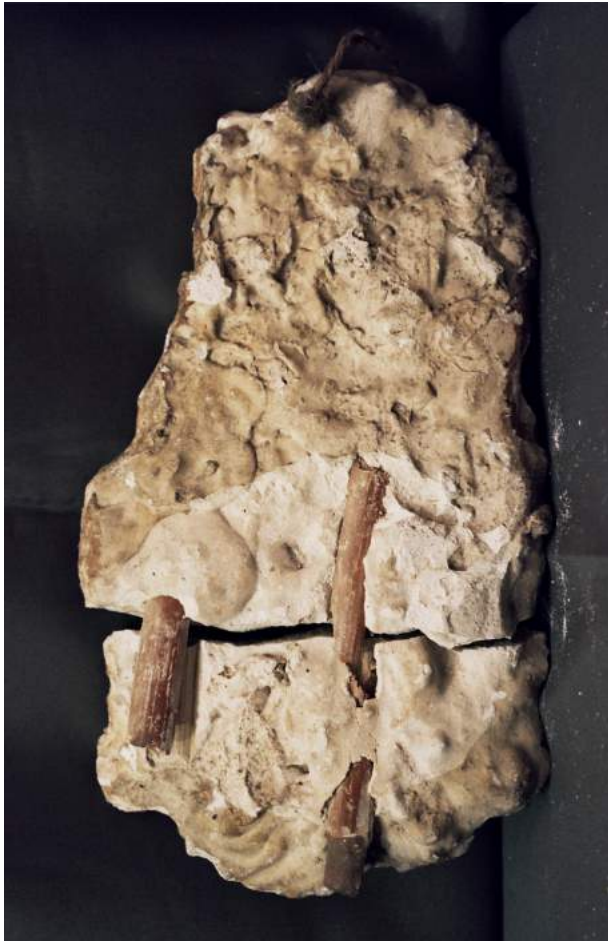
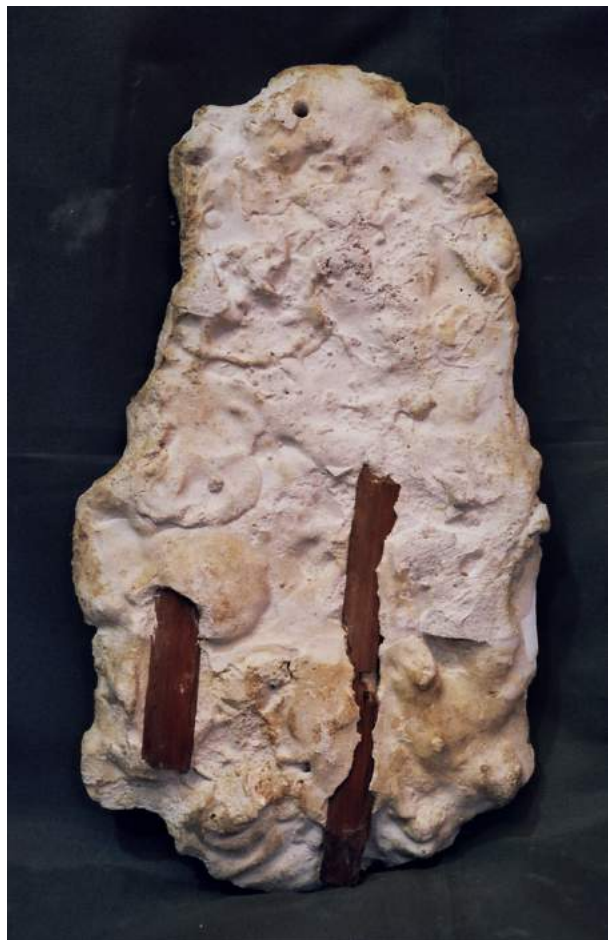
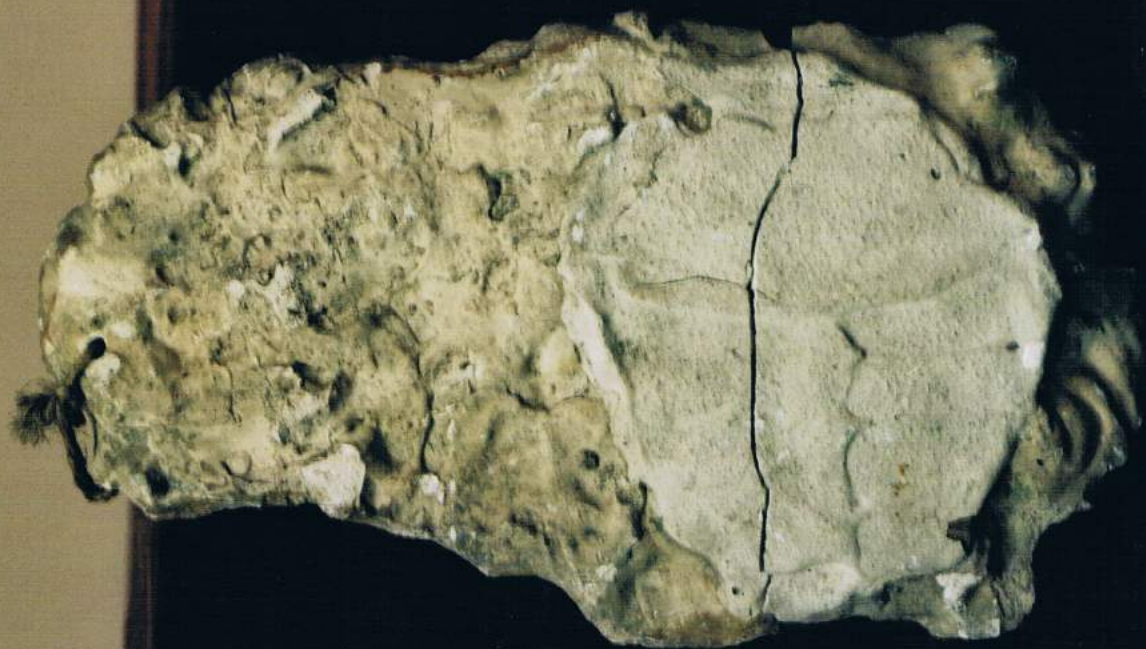
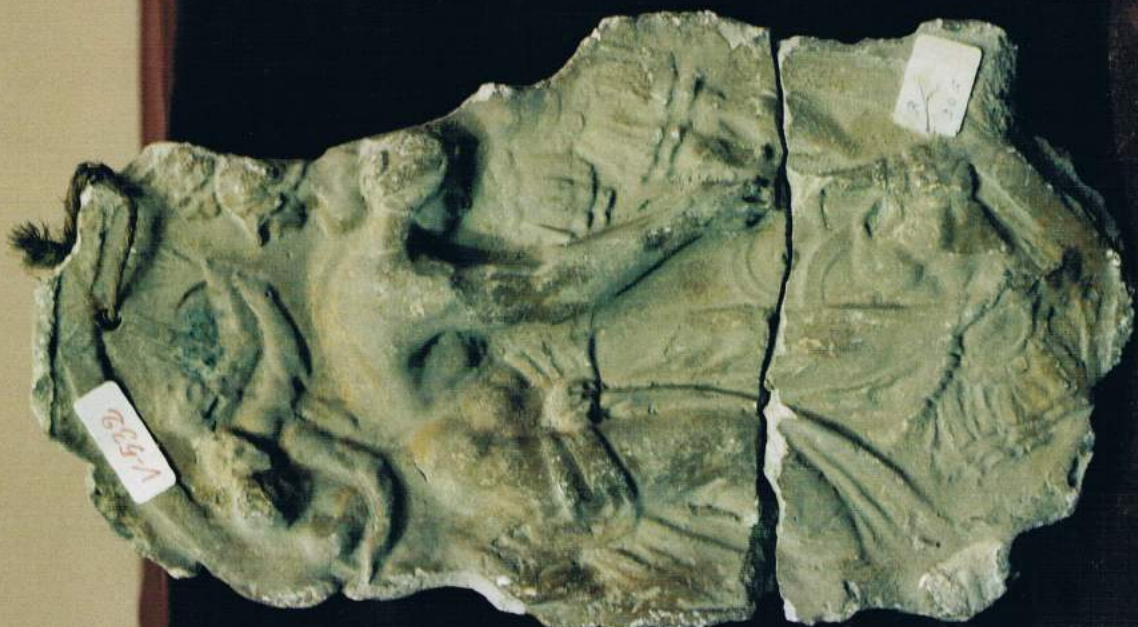
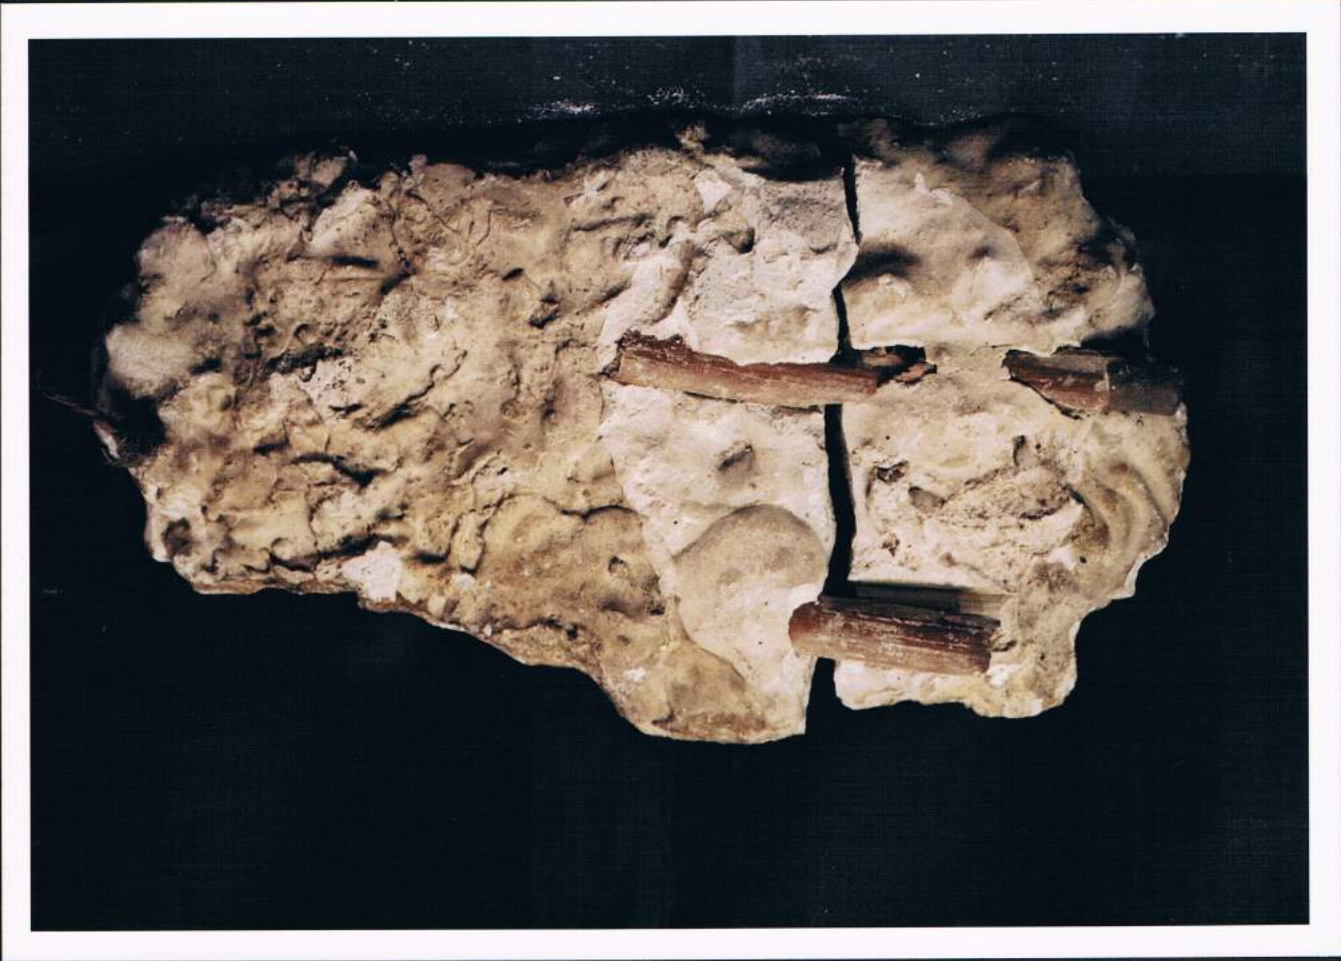
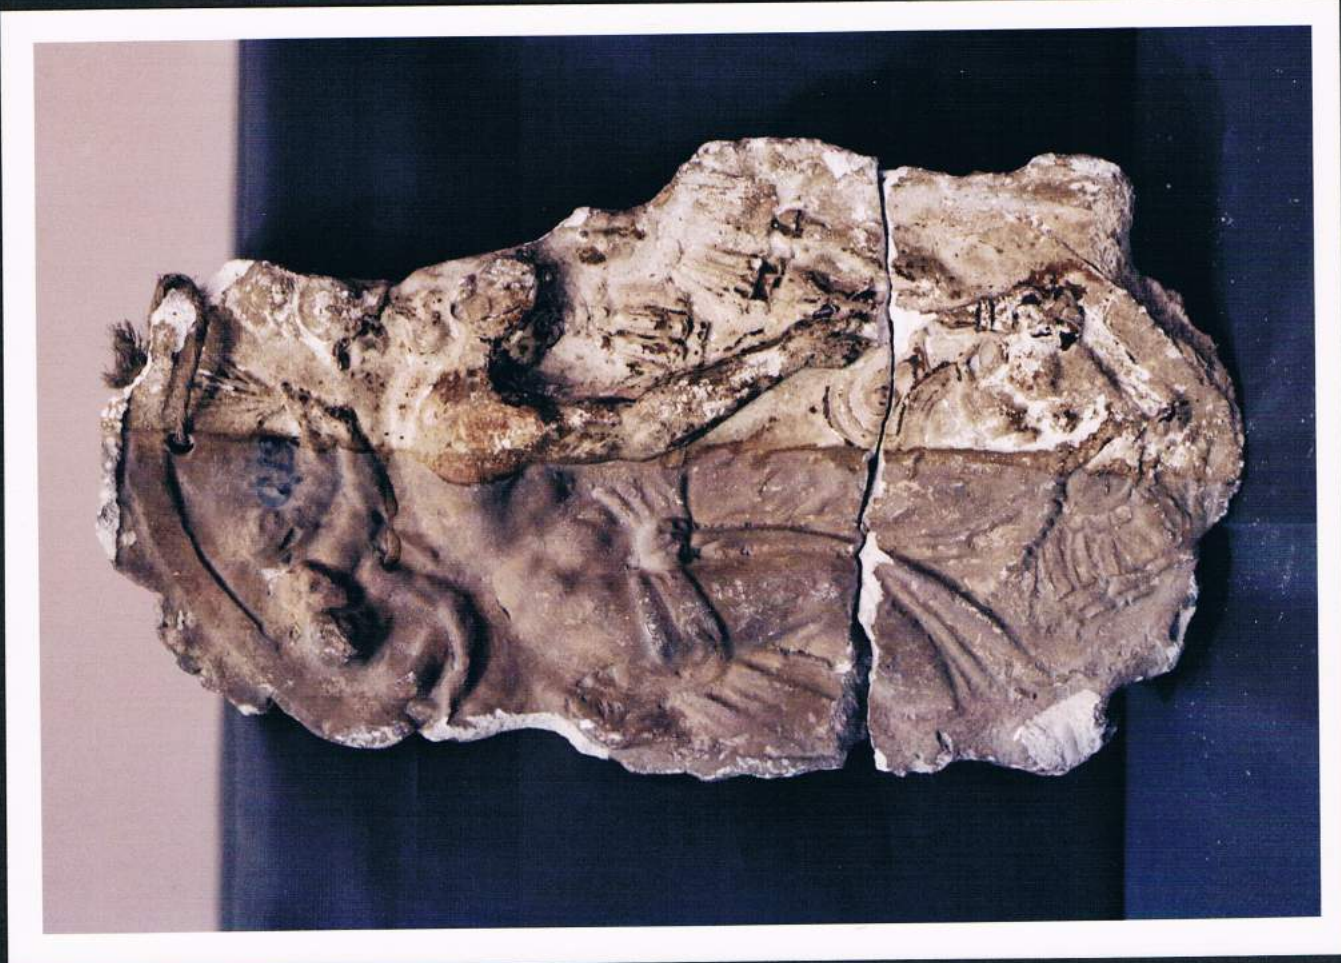
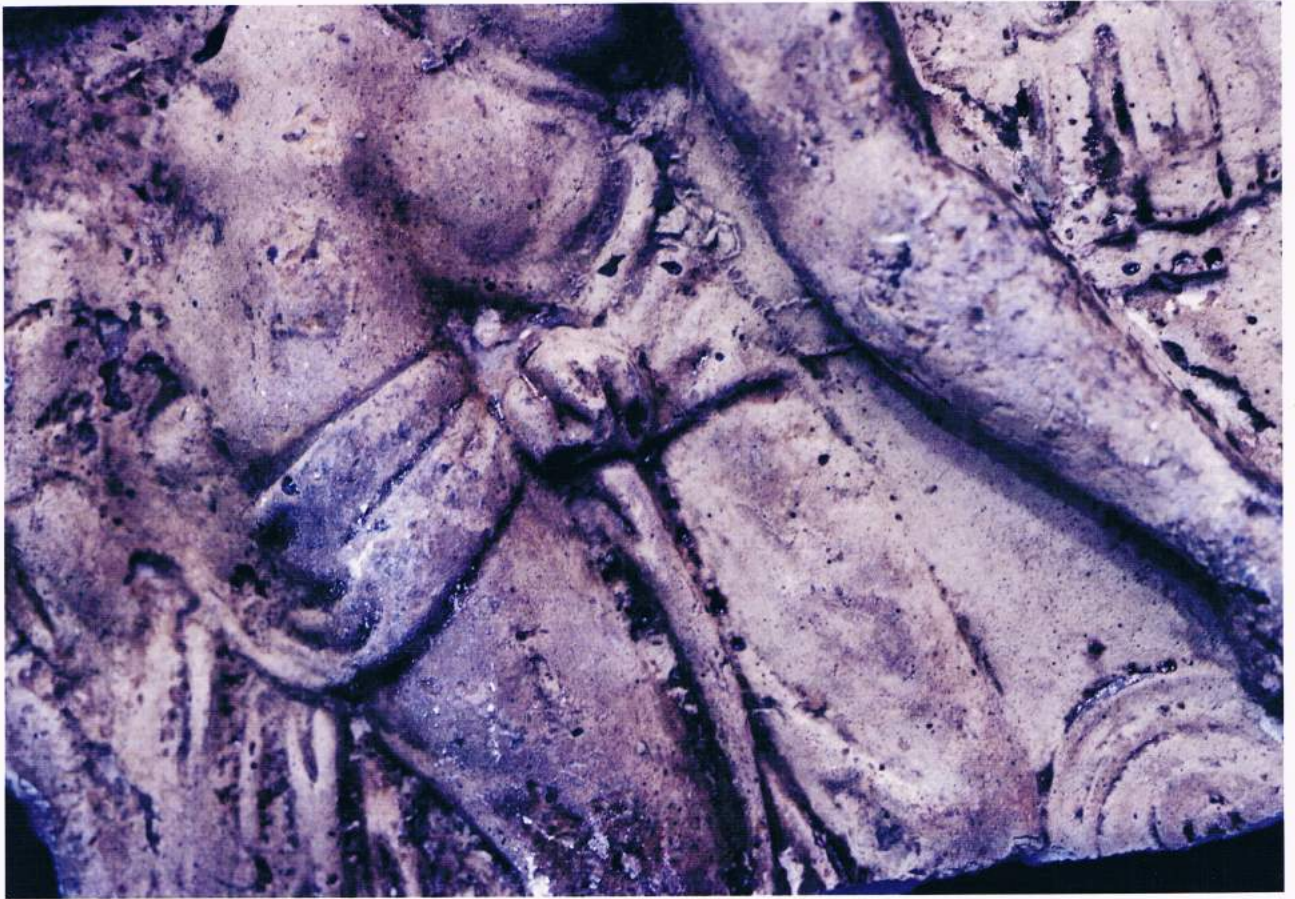
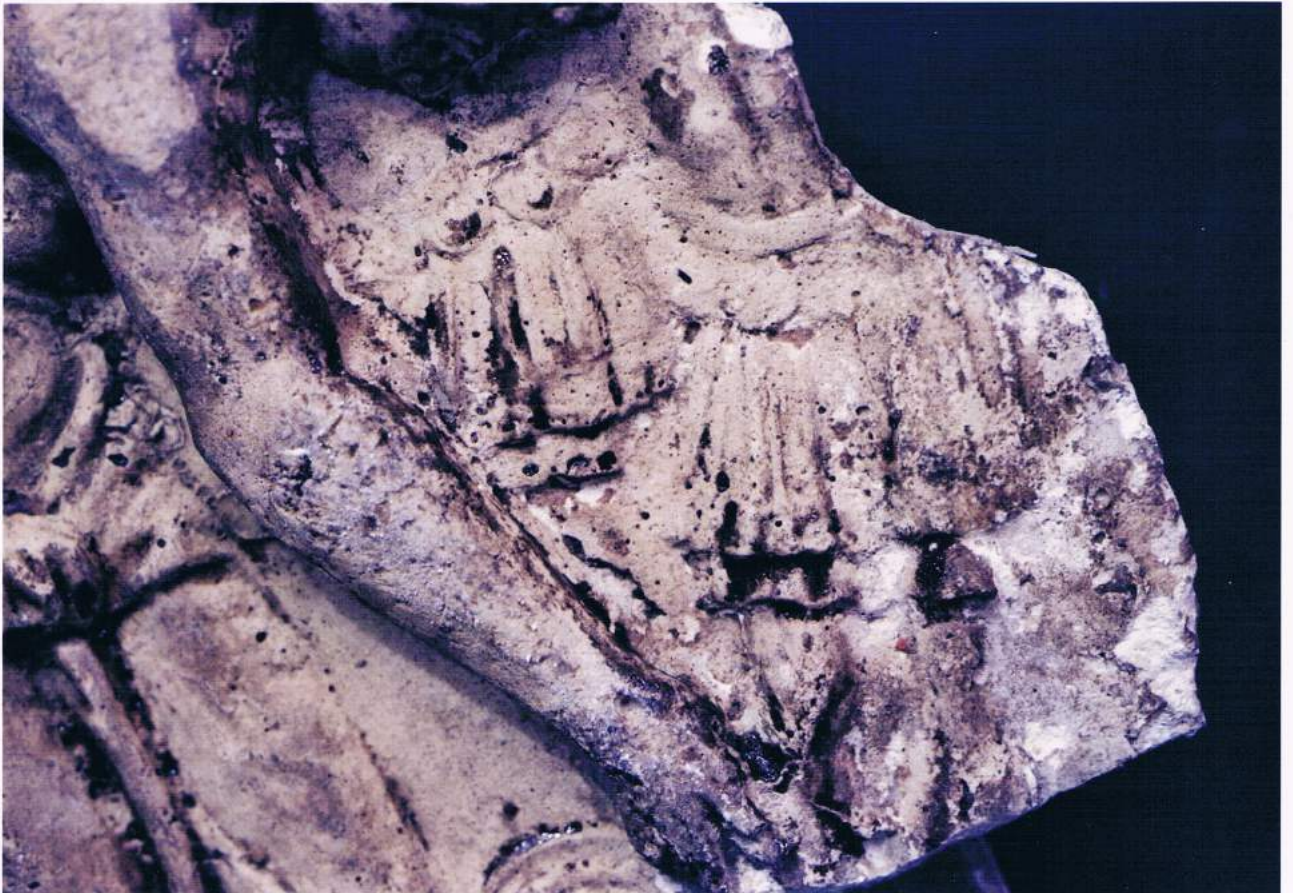
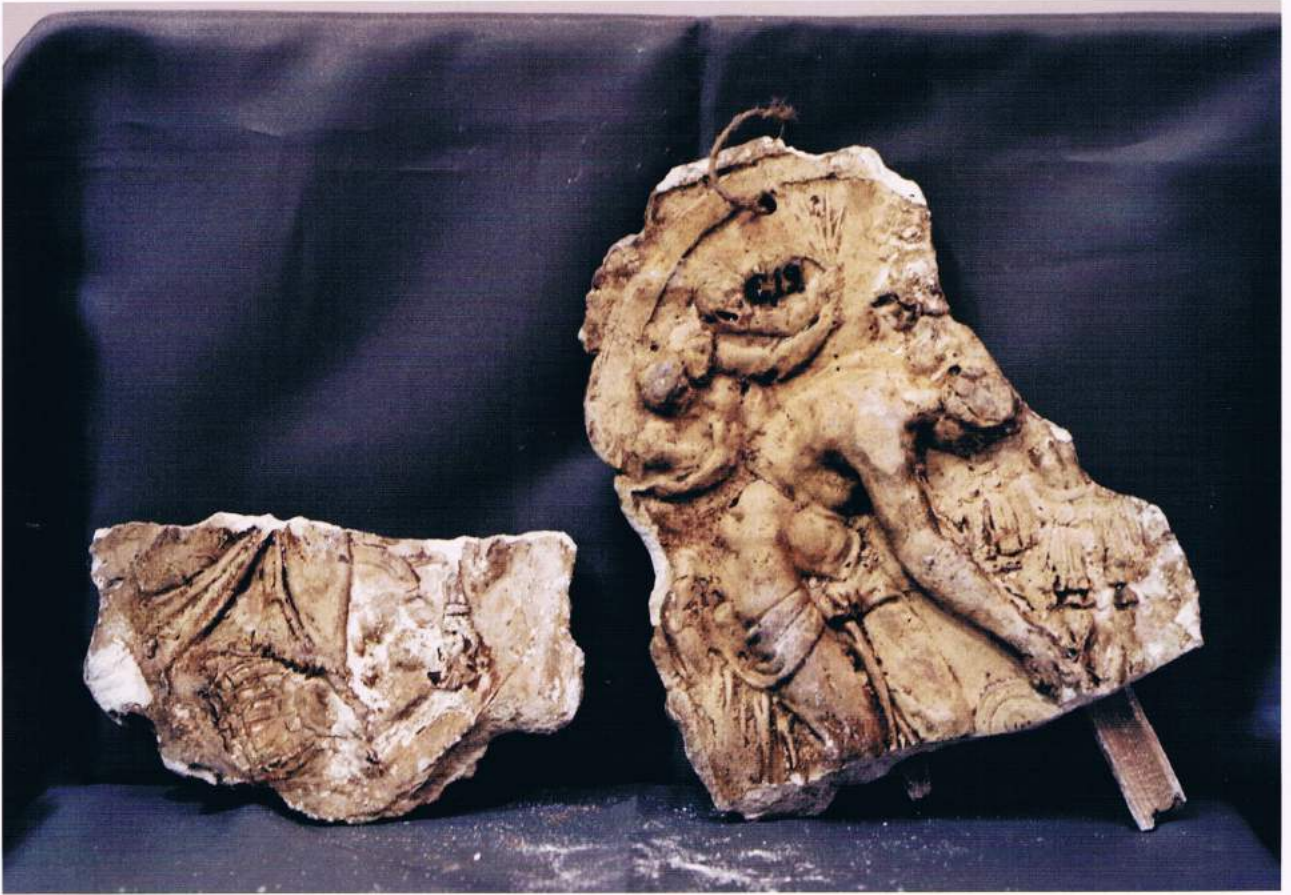
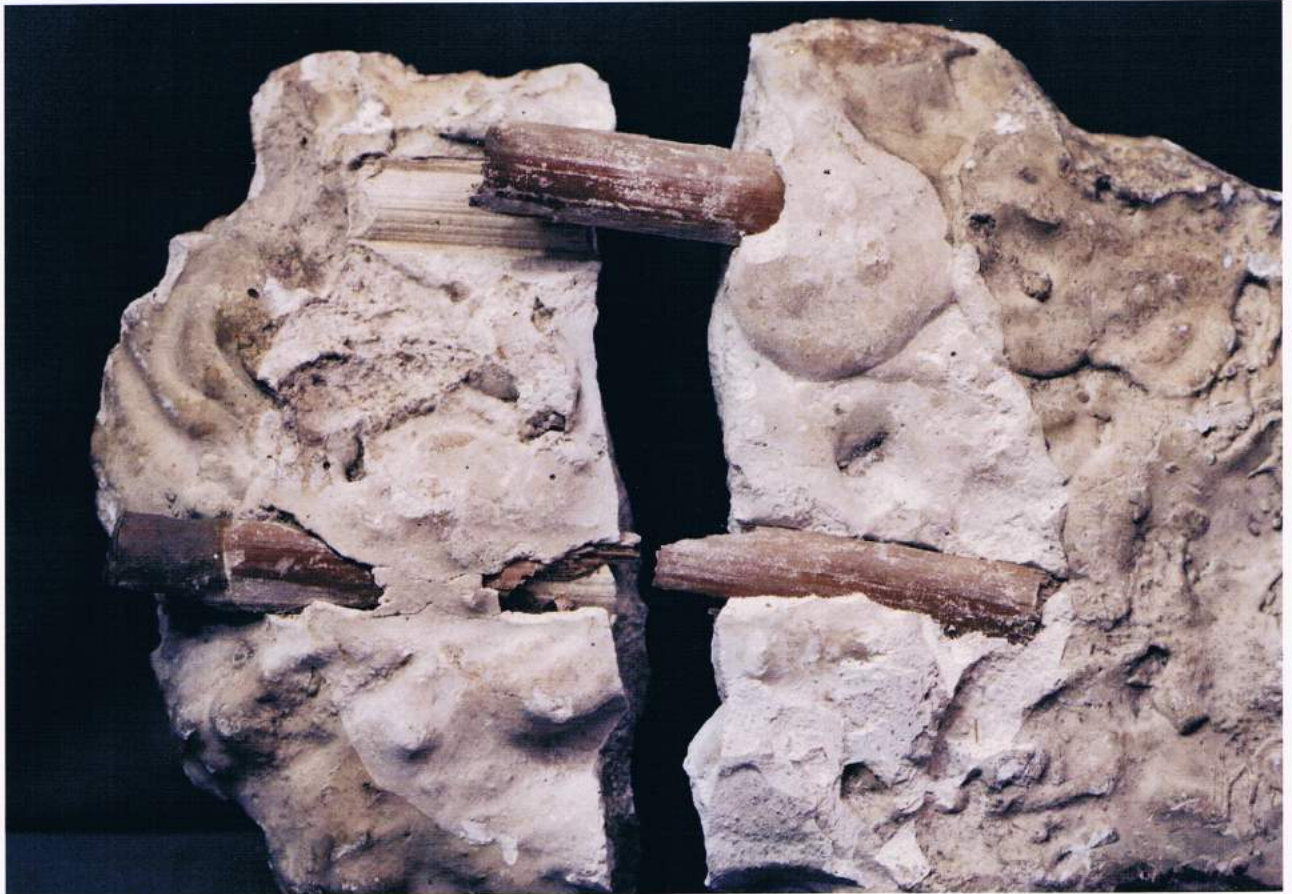
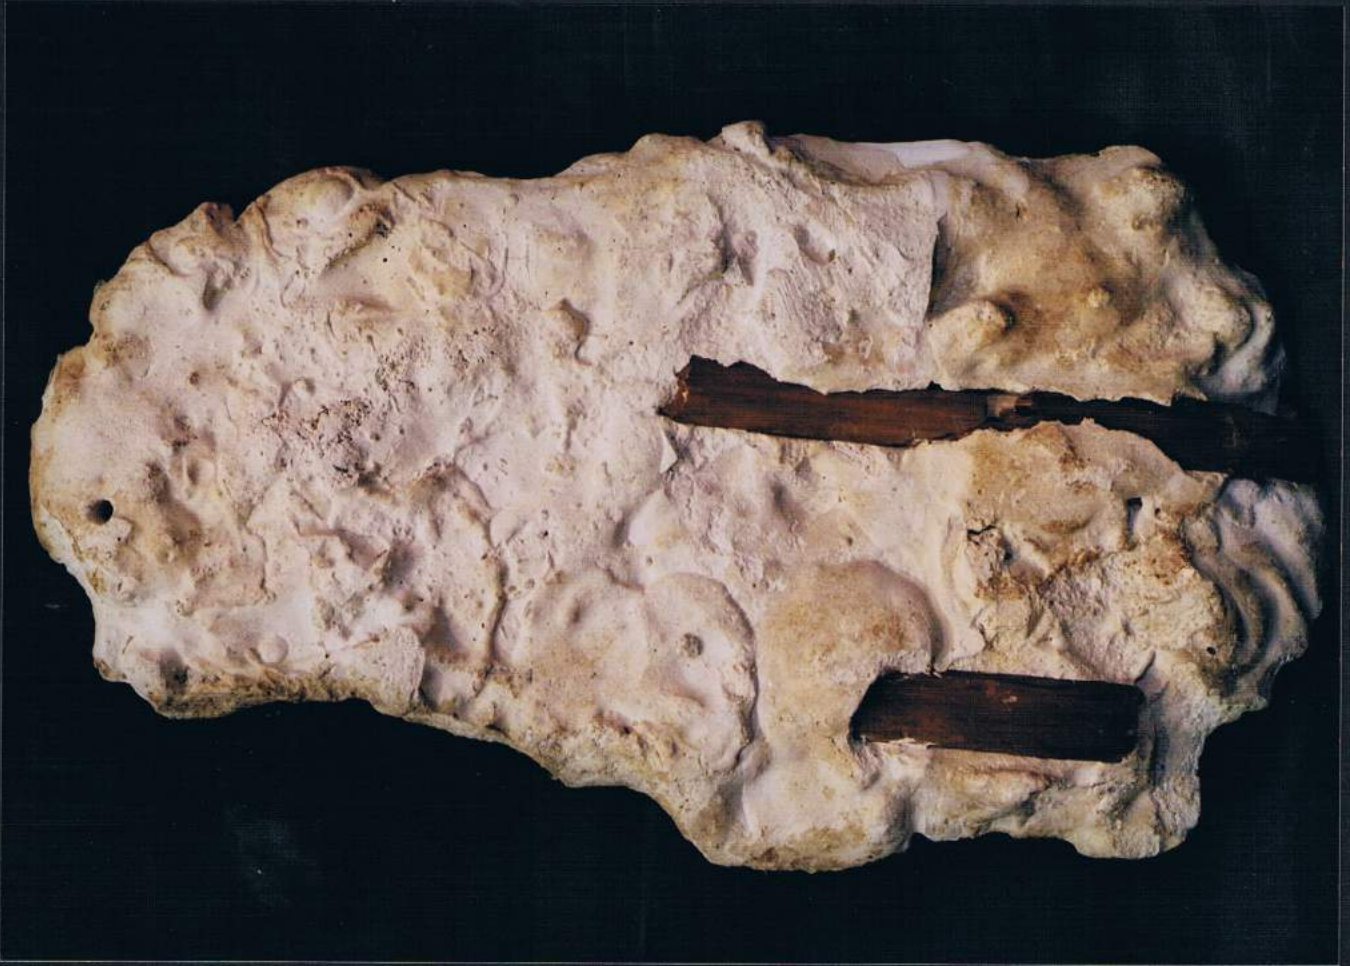
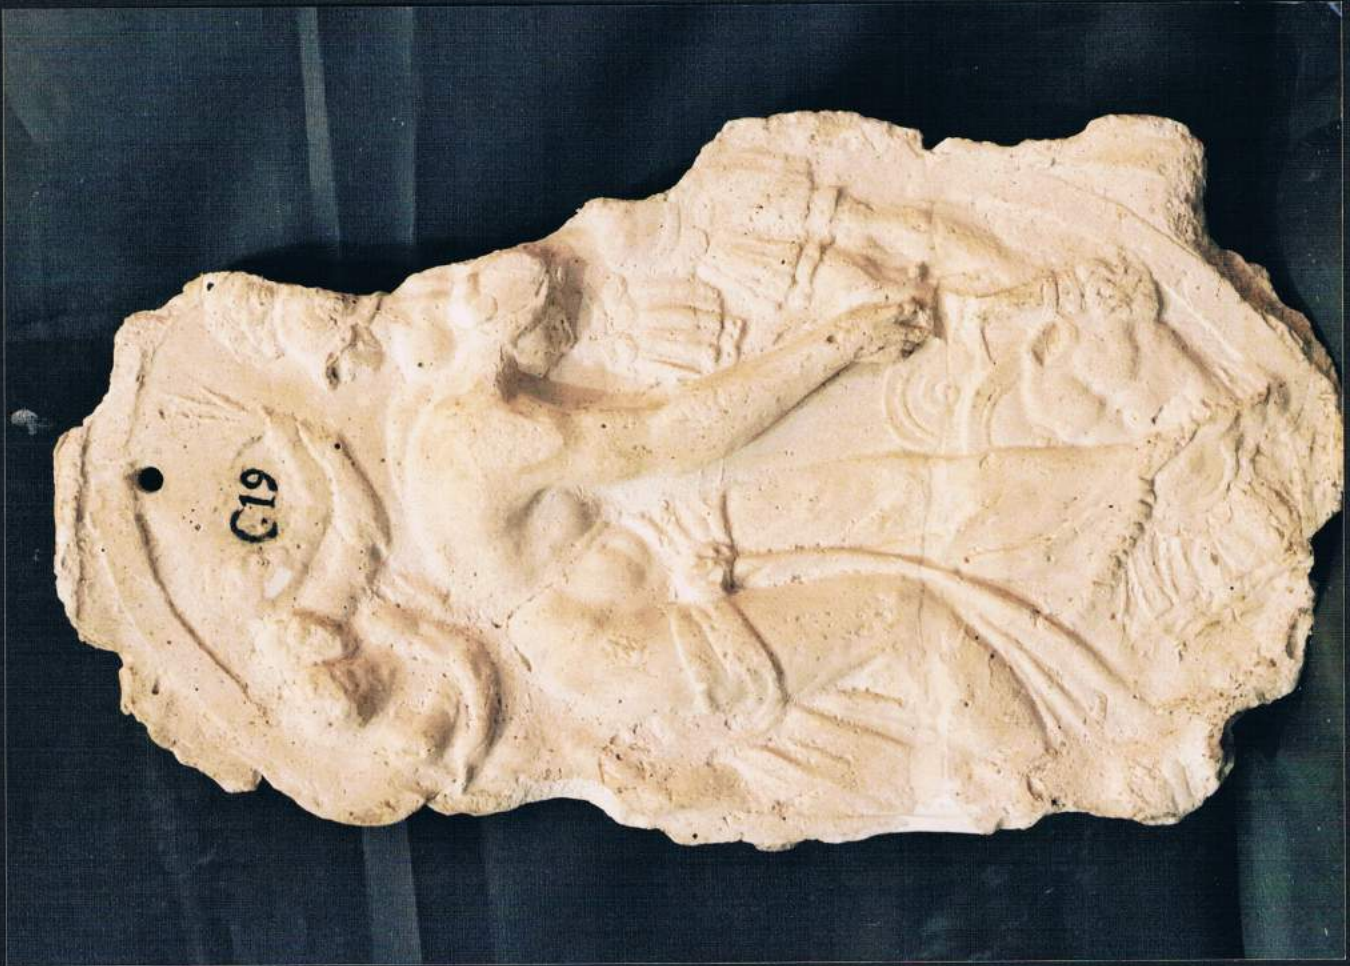
Presenta una gruesa capa de suciedad superficial generalizada provocada por la contaminación ambiental. Acumulaciones y depósitos de suciedad y polvo en los entrantes del modelado.

Se le aplicó sobre la superficie una capa de goma laca.

La superficie del yeso presentaba múltiples desgastes, arañazos, roces por una mala manipulación de la pieza.

Pérdidas volumétricas en las zonas perimetrales de la pieza producidas por golpes durante su manipulación.

Muestra una pérdida volumétrica más grandes en la esquina superior derecha, y en la mitad inferior coincidiendo con una fractura.

La pieza se encuentra fracturada en la mitad inferior creando 2 fragmentos. Para subsanar dicho accidente se reforzó por el reverso con escayola, la cual está fracturada igualmente.

- ⇒ Documentación fotográfica e informe escrito del proceso de restauración.
- ⇒ Limpieza mecánica del polvo en superficie mediante brochas suaves y aspiración.

- ⇒ Para la eliminación de la capa de goma laca se utilizaron papettas de acetona.
- ⇒ Para rebajar la tonalidad anaranjada de la cual se había impregnado el yeso por la goma laca, se aplicó Anjusil®. Fueron necesarias unas 3 aplicaciones, insistiendo en aquellas zonas con la impregnación era mayor. Una vez retirado el Anjusil® se realizaron limpiezas puntuales con alcohol.

- ⇒ Para arreglar la fractura, se eliminó toda la escayola de la parte posterior mecánicamente y se separaron los 2 fragmentos, para posteriormente unirlos adecuadamente sin desniveles mediante una resina epoxy ARALDITE® como adhesivo. Las cañas se conservaron, ya que eran originales. Se limpiaron y se unió la fractura.

- ⇒ Para rellenar la unión se usó estuco sintético MODOSTUC® blanco.
- ⇒ Se fijó el número de inventario con una resina acrílica Paraloid B72 diluido en xileno.
