INFORME DE RESTAURACIÓN

ATENEA

Nº de informe: 221 / 04

Nº de inventario: V-550 (Carmen Heras); R/108 E

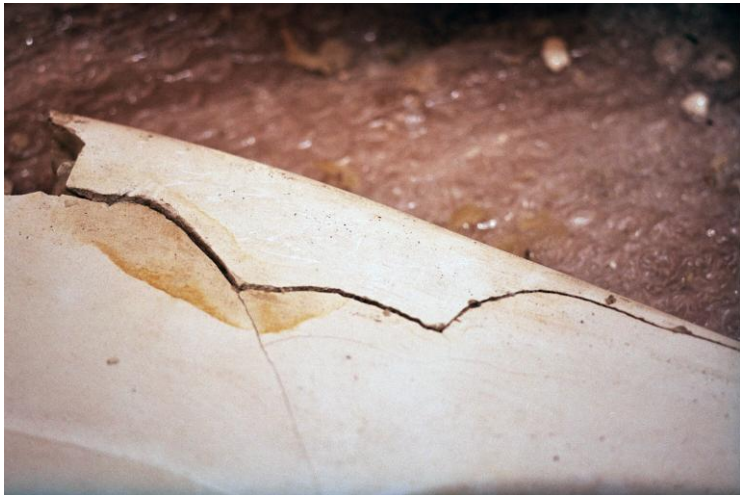
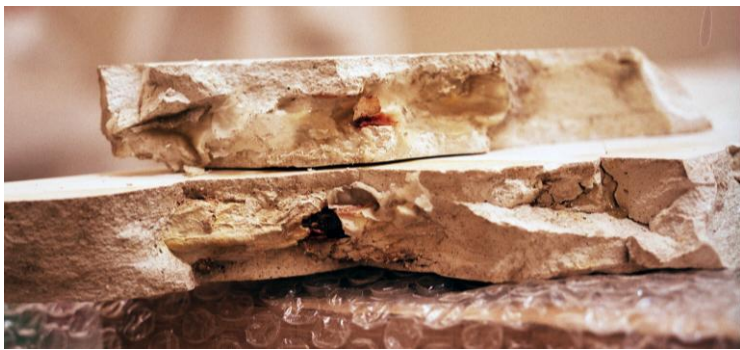
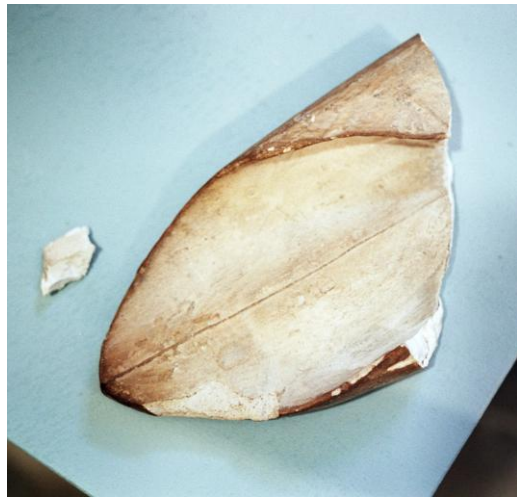
Grieta importante en el hombro derecho debido al peso del escudo.
Gran cantidad de agujeros en la parte posterior del casco y en la espalda
debido posiblemente a alguna decoración ya perdida.
En algunas zonas conserva las marcas de los taseles del molde.
