Nº de inventario V 604

Nº de informe 393

Almohadillado de la escalera del Palacio Arzobispal.

Vaciado en yeso del original.

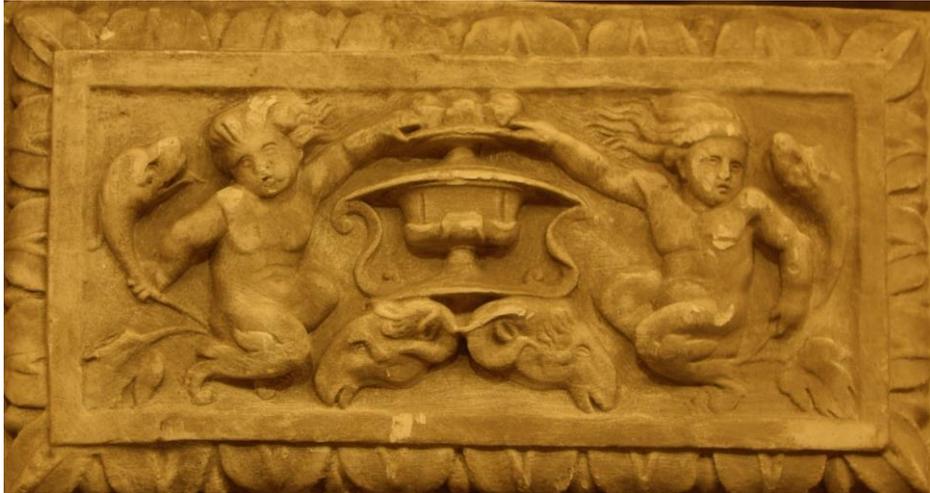
1

Estructuralmente la obra se encuentra estable.

Se encuentran lesiones de carácter antrópico debido a una manipulación incorrecta, con pequeñas pérdidas en el perímetro de la obra, erosiones superficiales y pequeños golpes.

El plan de restauración de este conjunto de obras se inició con la finalidad de estabilizar los relieves estructuralmente y recuperar la superficie original de los mismos, para ello se aplicaron papetas de Anjusil®, y se intervino de forma químico mecánica, retirando de la superficie, ceras, arcillas, aceites y de más elementos ajenos que enmascaraban la superficie original.
