MÁSCARA DE APOLO

REAL ACADEMIA DE BELLAS ARTES DE SAN FERNANDO

Nº de informe:	¿?
Título:	Máscara de Apolo
Nº de inventario:	V-625
Colección:	Taller de Vaciados – Sala S-13
Material:	Yeso
Técnica:	Vaciado.
Dimensiones:	36.3 x 29 x 16.7 cm
Procedencia:	Real Academia de Bellas Artes de San Fernando.

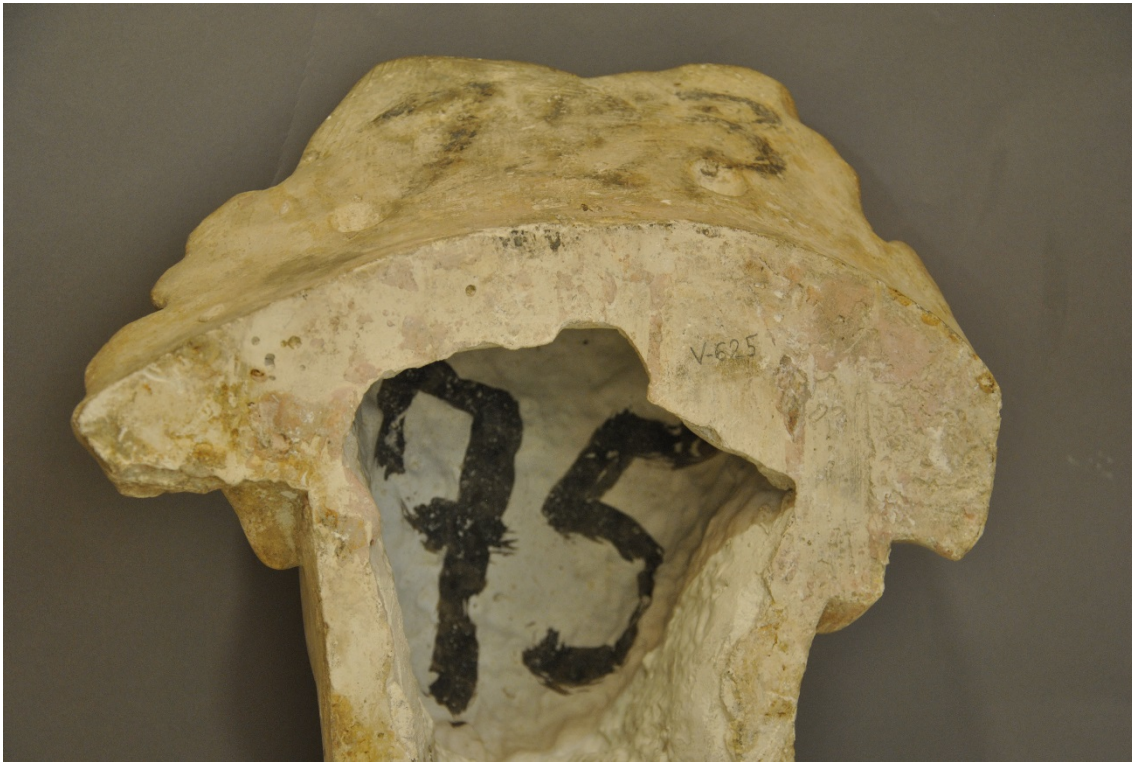
4. Detalle de las distintas numeraciones en superficie e interior.

5. Detalle del progreso de eliminación de materiales ajenos a la obra en la superficie de la misma.

- Documentación Fotográfica.
- Pruebas de solubilidad de los materiales ajenos a la obra.
- Catas de limpieza.
- Eliminación de los restos en superficie mediante brocha y aspirador.
- Eliminación mediante gomas de silicona de suciedad superficial.
- Limpieza químico-mecánica efectuada en fases sucesivas. En estos procesos se han aplicado disolventes apropiados para la eliminación de los diferentes depósitos sobre la dermis de la obra:
 - Anjusil® aplicado con brocha.
 - Etanol: aplicado con hisopo.
- Retirada mediante bisturí de yesos, pinturas y depósitos sólidos en la superficie de la obra.
