Nº de inventario V 633

Nº de informe 398

Materiales Vaciado yeso

Enjuta de la escalera del Palacio Arzobispal.

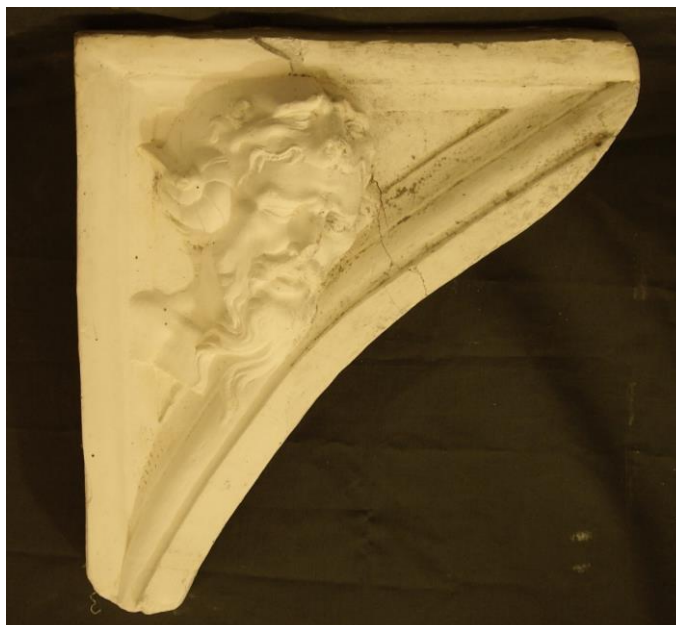
Estructuralmente la obra se encuentra estable.

Se encuentran lesiones de carácter antrópico debido a una manipulación incorrecta, con pequeñas perdidas en el perímetro de la obra, erosiones superficiales y pequeños golpes.

En cuanto a la superficie se encuentra alteración de color, presenta una tonalidad amarillenta debido a las sustancias orgánicas que se utilizaron para la fabricación de un molde, estas sustancias con el paso del tiempo se oxidan y cambian de color.

También se encuentra una capa de productos procedentes de contaminación ambiental de color grisácea, cementados por la humedad, esto colmata los poros del yeso.

- Documentación Fotográfica:
- Análisis físico / químicos. Organolépticos.
- Pruebas de solubilidad de los materiales ajenos a la obra.
- Catas de limpieza.
- Eliminación de los restos en superficie mediante brocha y aspirador.
- Eliminación mediante gomas de silicona de suciedad superficial.
- Limpieza químico-mecánica efectuada en fases sucesivas, en este proceso se aplican emplastos filmógenos, aditivando los disolventes apropiados para la eliminación de los diferentes depósitos sobre la dermis de la obra.
- Retirada mediante bisturí de yesos, pinturas y depósitos sólidos en superficie.
- Consolidación preventiva mediante inyección de resina sintética en una grieta de formación, sin movimiento.

- Tratamiento preventivo fungicida.
- Estucado de pequeñas pérdidas.
- Estucado de coqueras.
- Reintegración cromática de los estucos.
